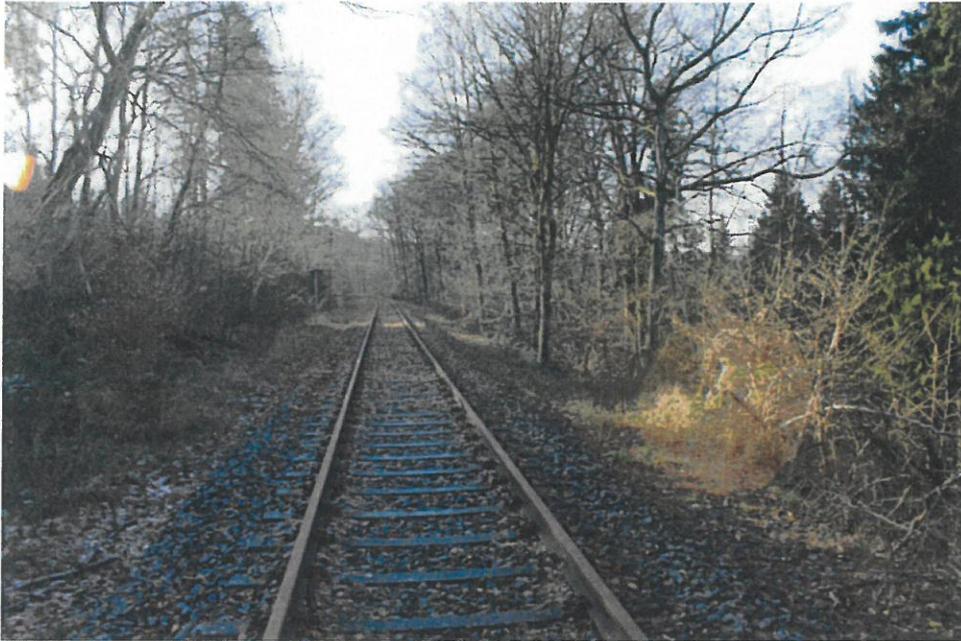
1: Neu geschotterte Strecke bei Kaisersesch

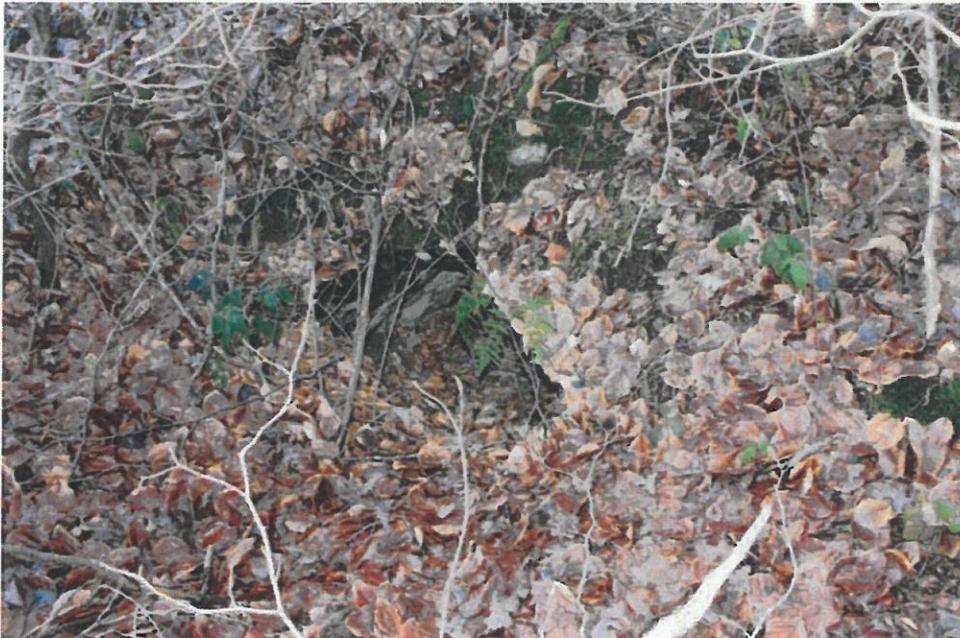
2: Rohrdurchlass bei Kaisersesch km 43+803, BPB: starke Sedimentablagerungen/massiver Bewuchs

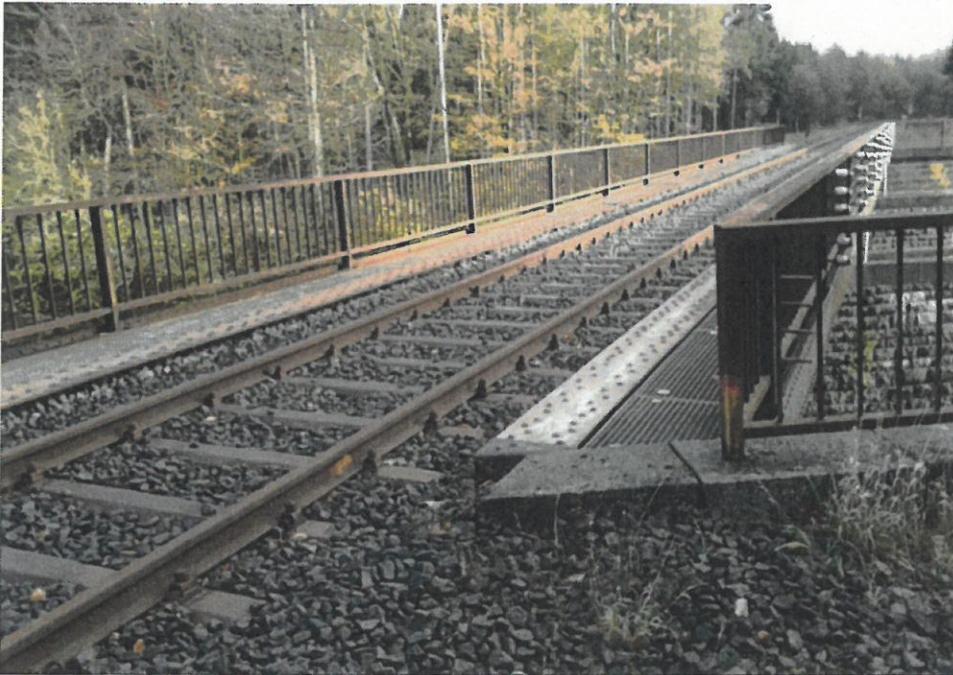
3: EÜ km 45+445 Stahl über A48, guter Zustand, Telegrafeneleitung (rechts) entfernen, Rostschutz erneuern

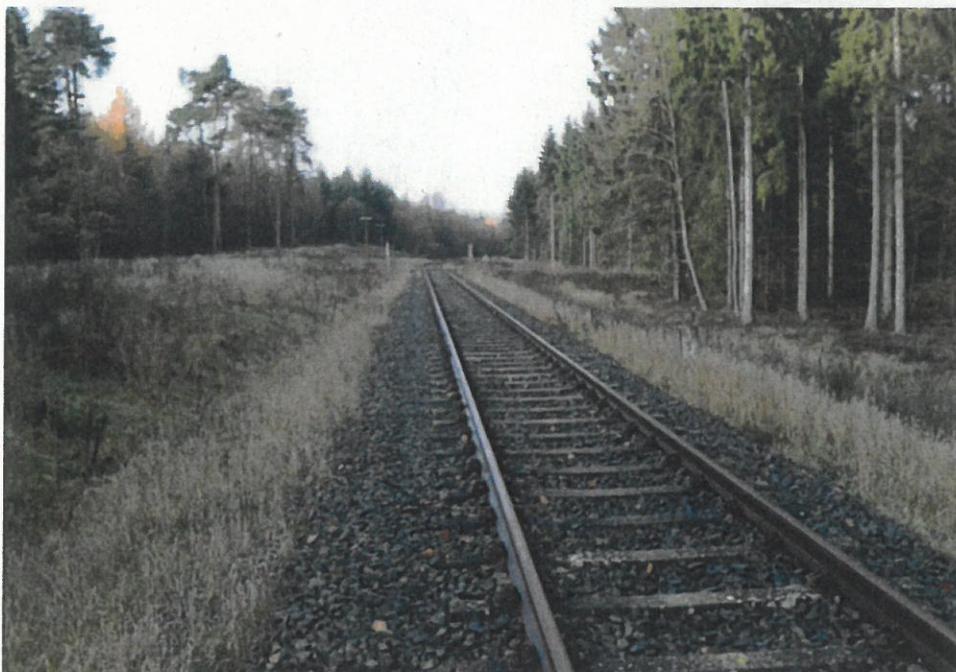
4: BÜ km 45+575 Wirtschaftsweg, sehr gute Übersicht, Oberbau i.O.

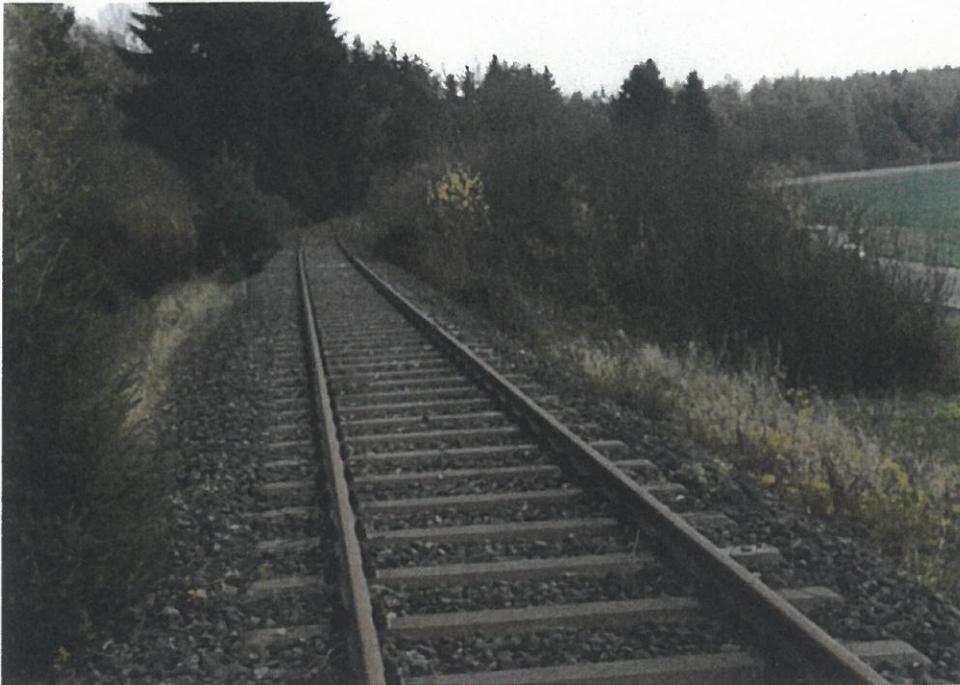
5: km 47,750, Streckenzustand bei Laubach, Blick Richtung Osten

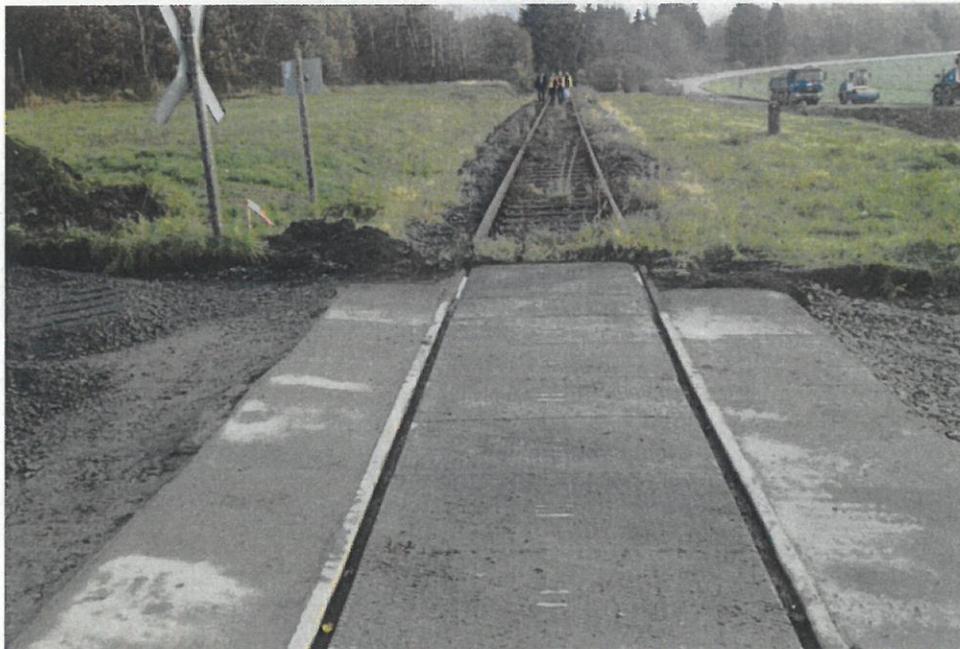
6: Bü km 47+820 L99 Laubach, Baustelle, sehr gute Übersicht

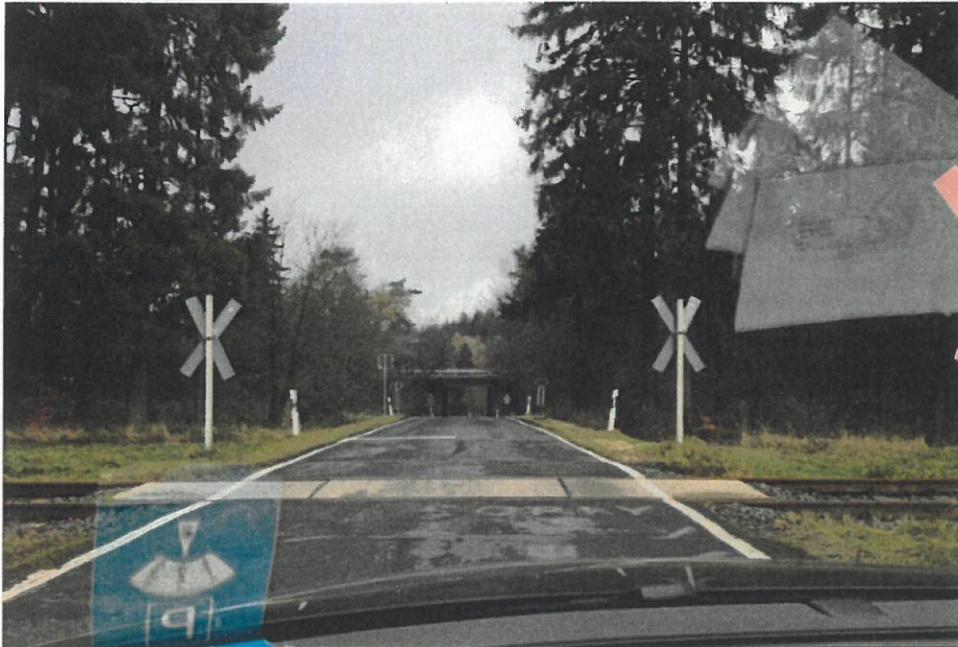
7: km 49+470, Bü L95, gute Übersicht

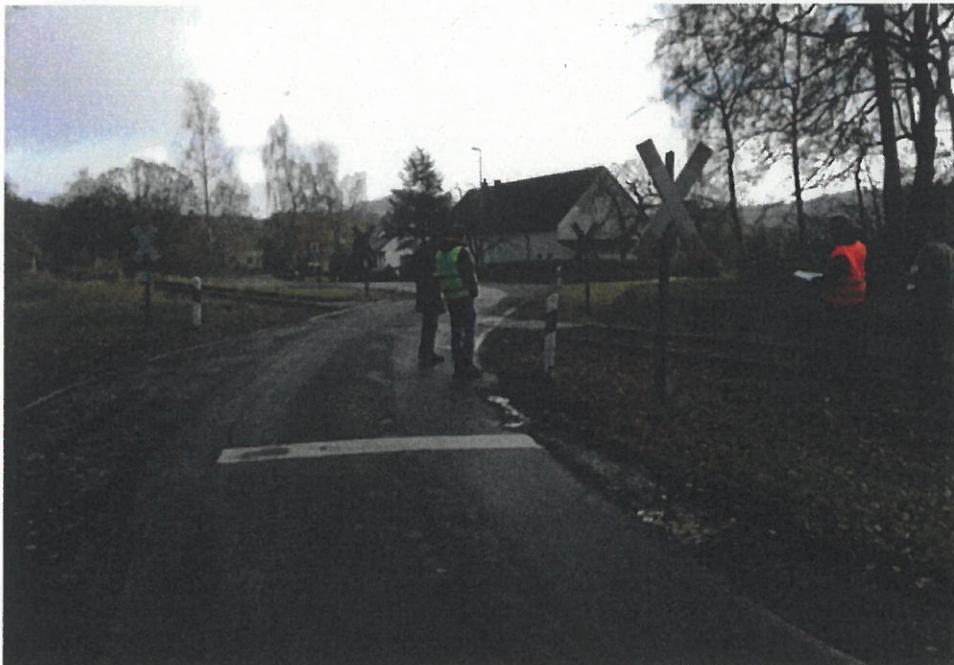
8: km 49+470, K 94 Weinstr., Höchstberg, sehr gute Übersicht

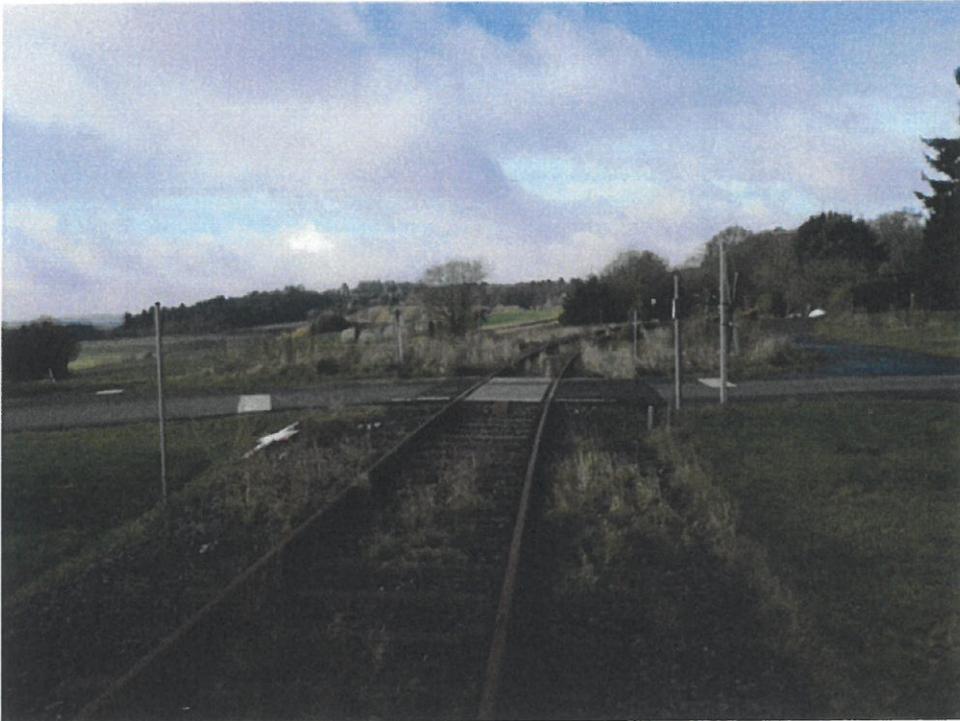
9: Bü km 53+554, Hauptstr. Höchstberg, sehr gute Übersicht

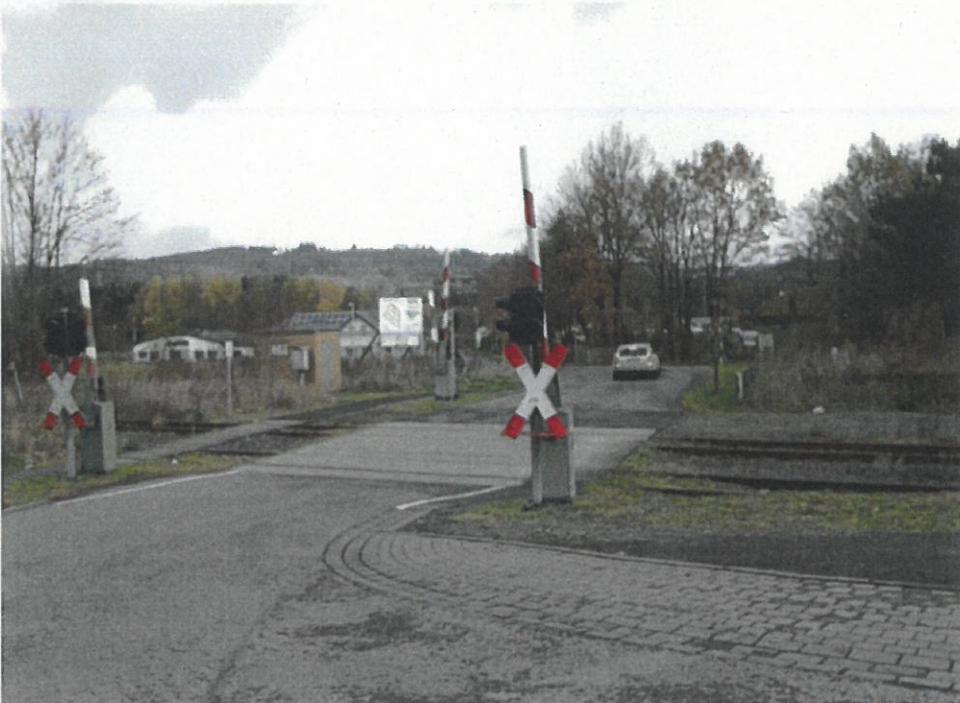
10: Bü km 58+374, Bhf Ulmen mit getrenntem Fußgängerüberweg, Halbschranken

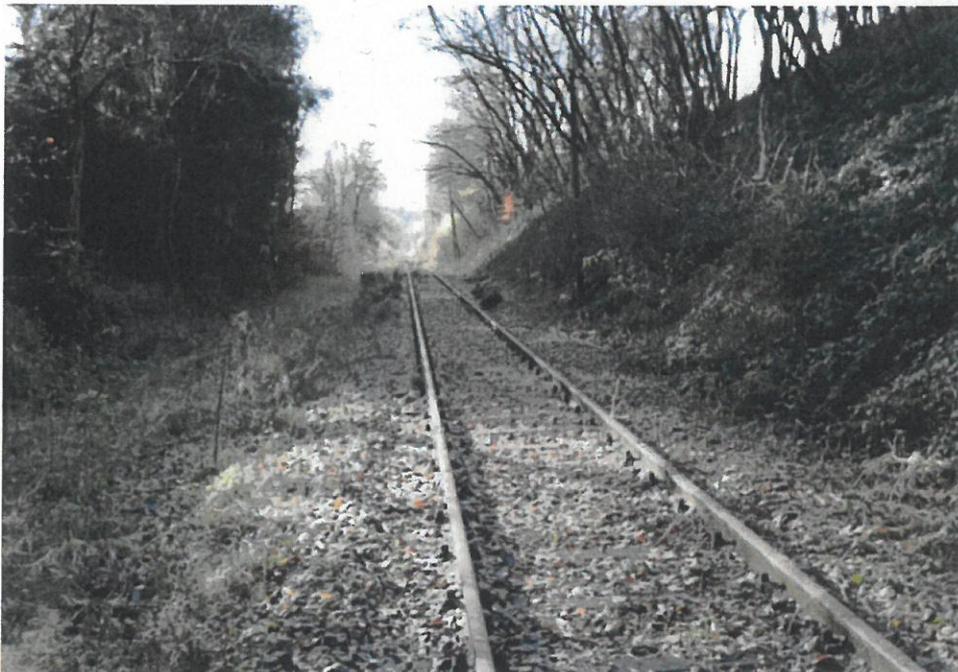
11: km 62+350 Zugesetzter Einschnitt bei Utzerath, Entwässerung teilweise zugestaut, Schotterbett trocken, Blick Richtung Südwest

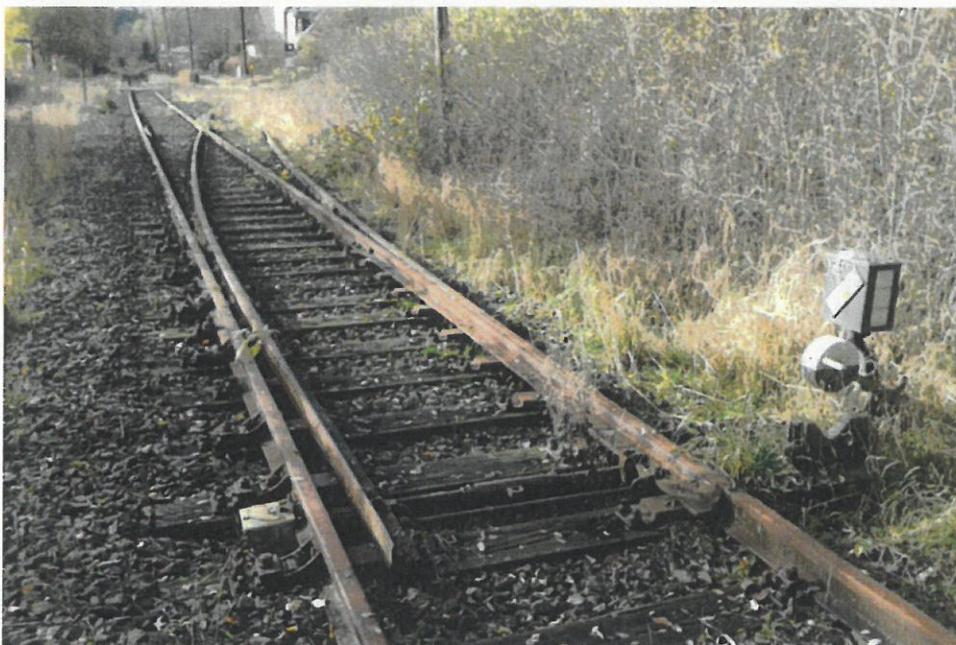
12: km 62+540 Weiche ehem Bf. Utzerath (Ausbau)

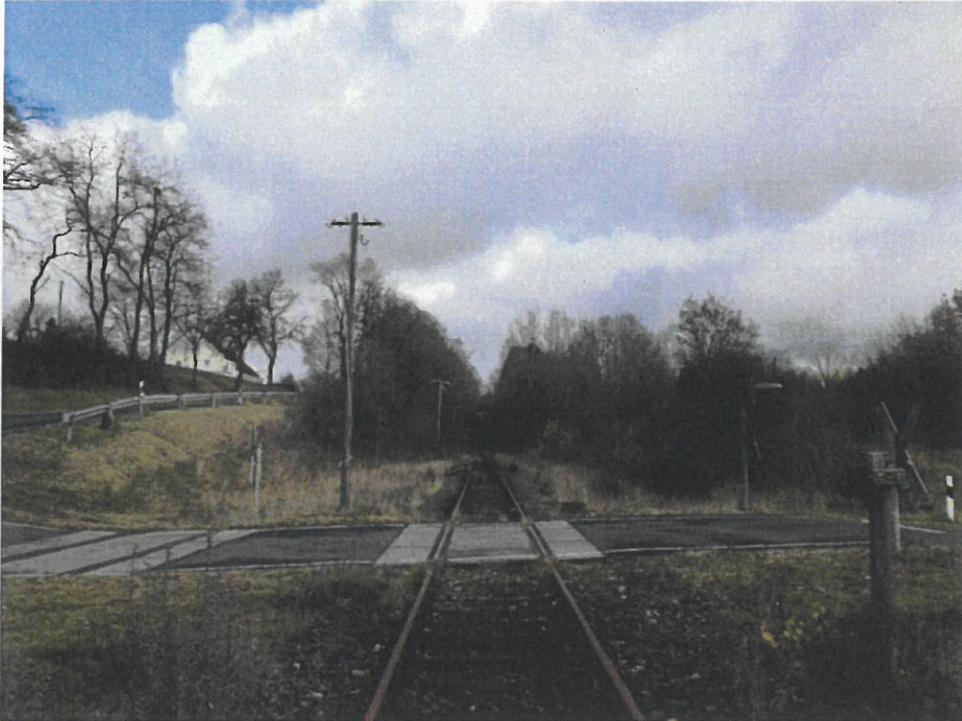
13: Bü km 62+600, K22 Am Bahnhof Utzerath, technisch gesichert

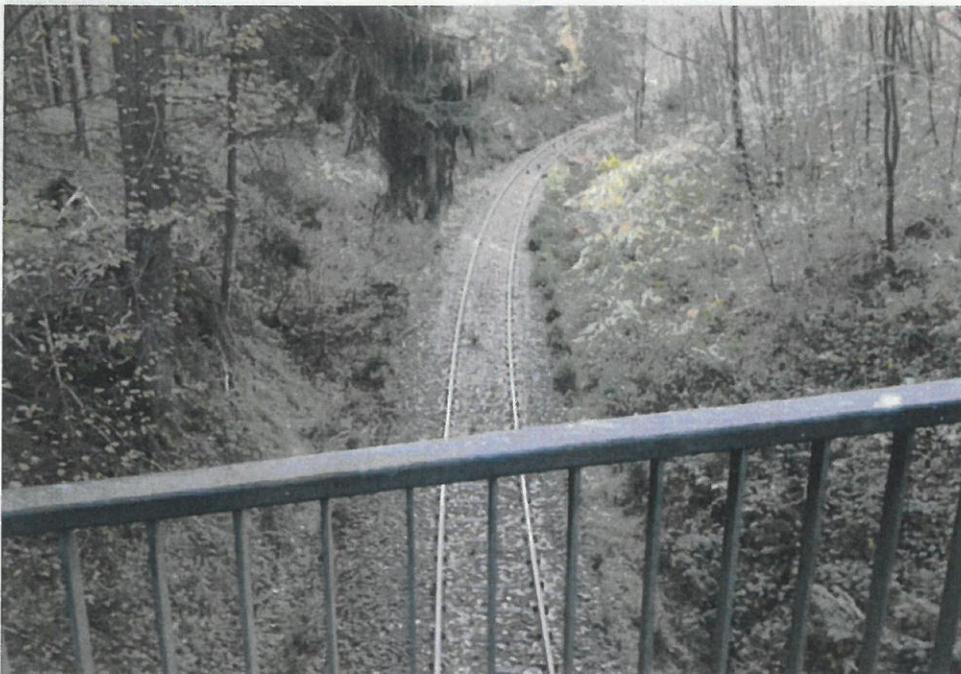
14: SÜ km 69,090, Gewölbebrücke Wirtschaftsweg über Bahn, bahneigen

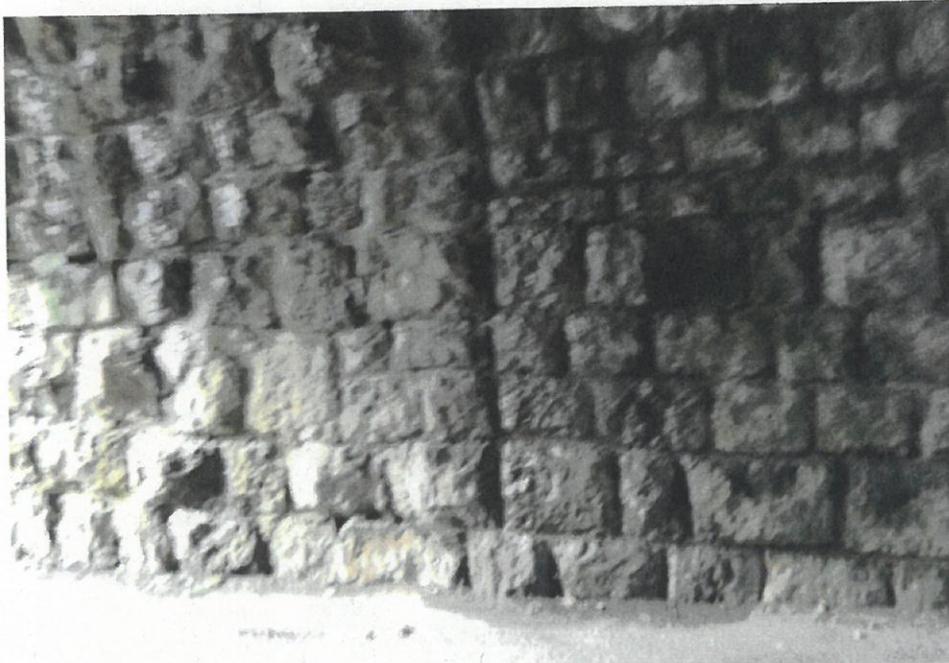
15: EÜ, km 71+037, Gewölbe über Alte Darscheider Straße, Wassereintritt an der Trennfuge (Mitte) zum Gewölbe der ehem. Strecke nach Wittlich (Radweg), sonst weitgehend trocken

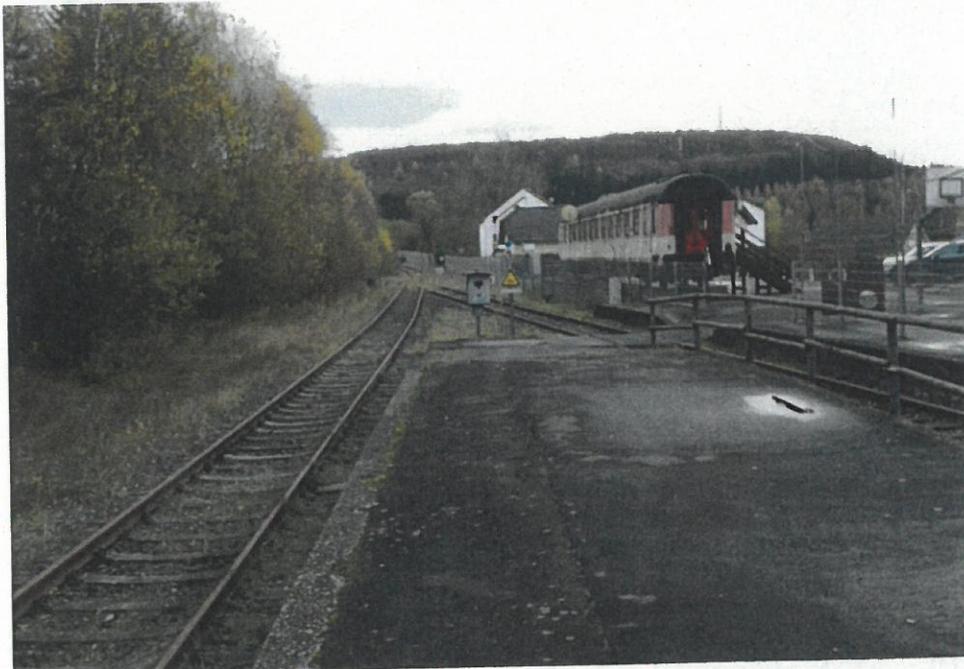
16: Bahnhof Daun, Bahnsteig (stark sanierungsbedürftig), Reisendenzugang

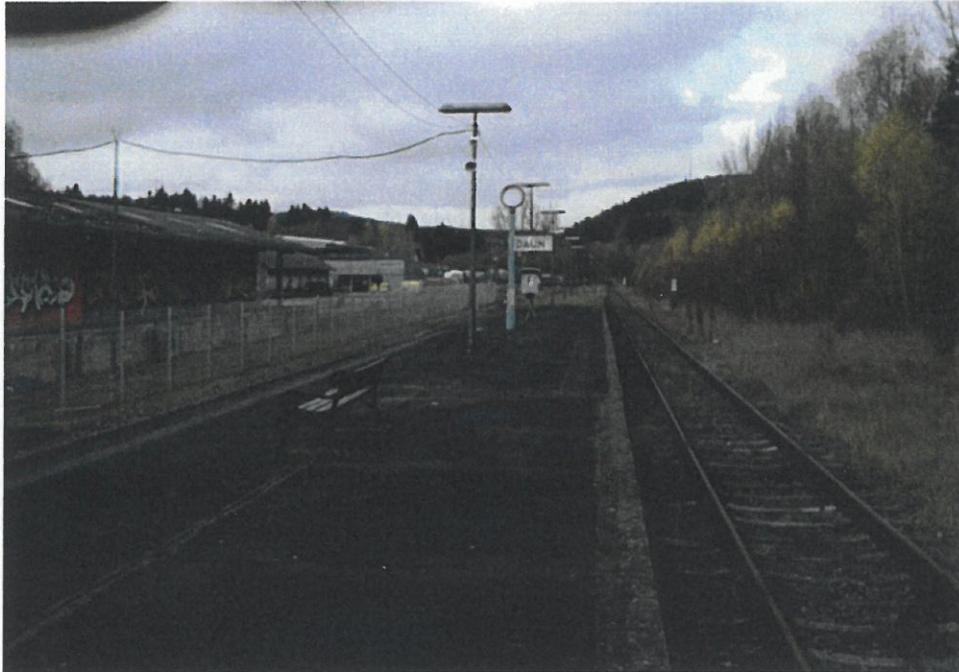
17: Bahnhof Daun, Bahnsteig, stark sanierungsbedürftig

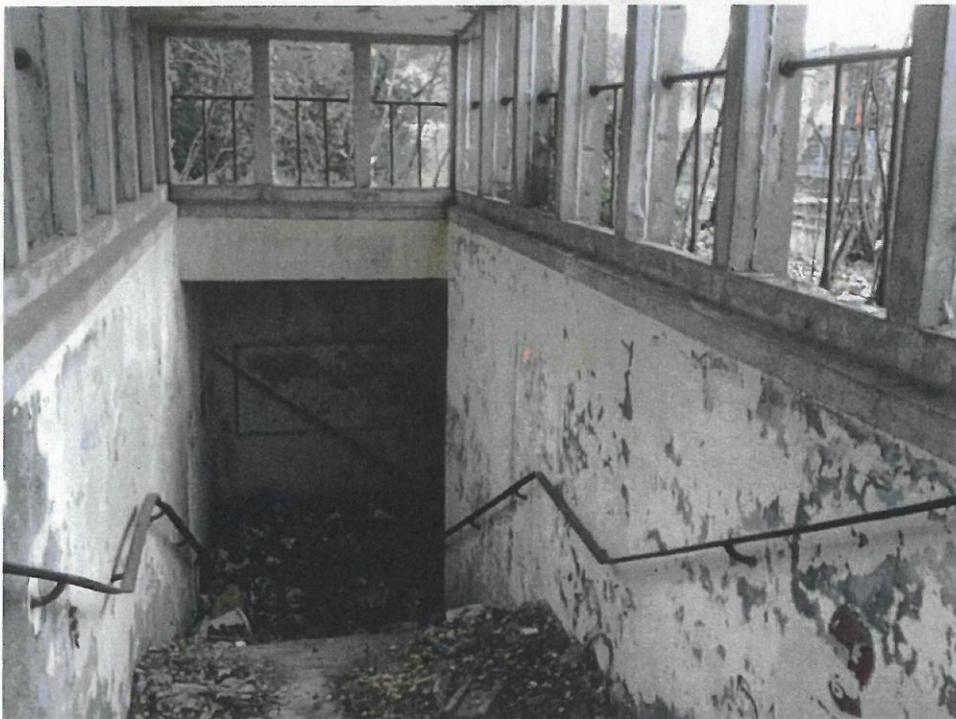
18: PU km 71+285, Bahnhof Daun, zu verfüllen

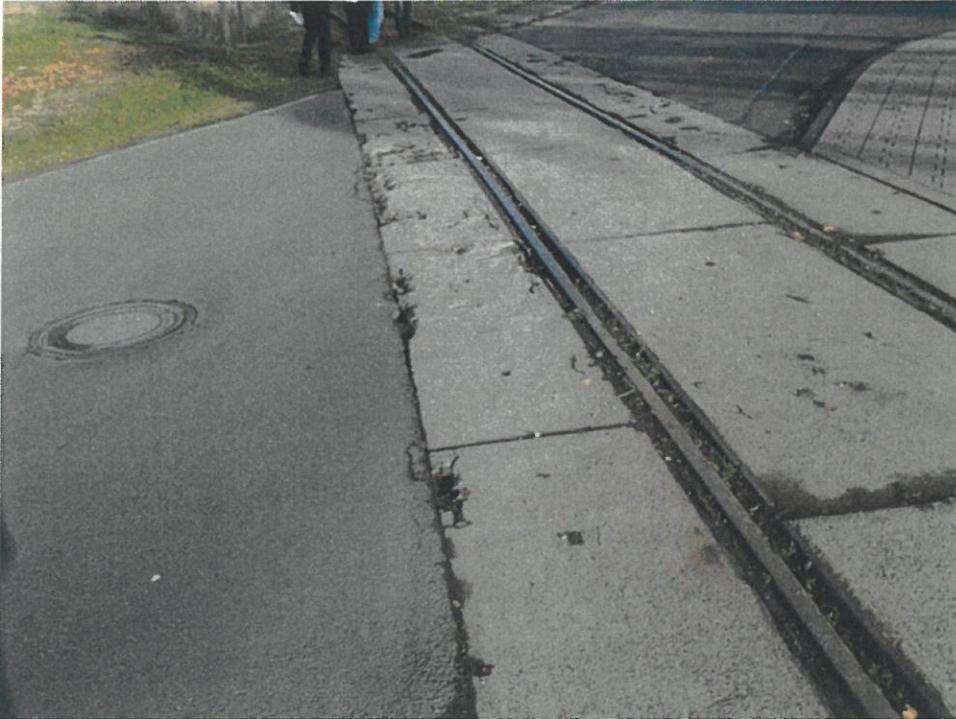
19: Bü km 72+396, Boverarther Straßer K 43, Daun, gute Übersicht

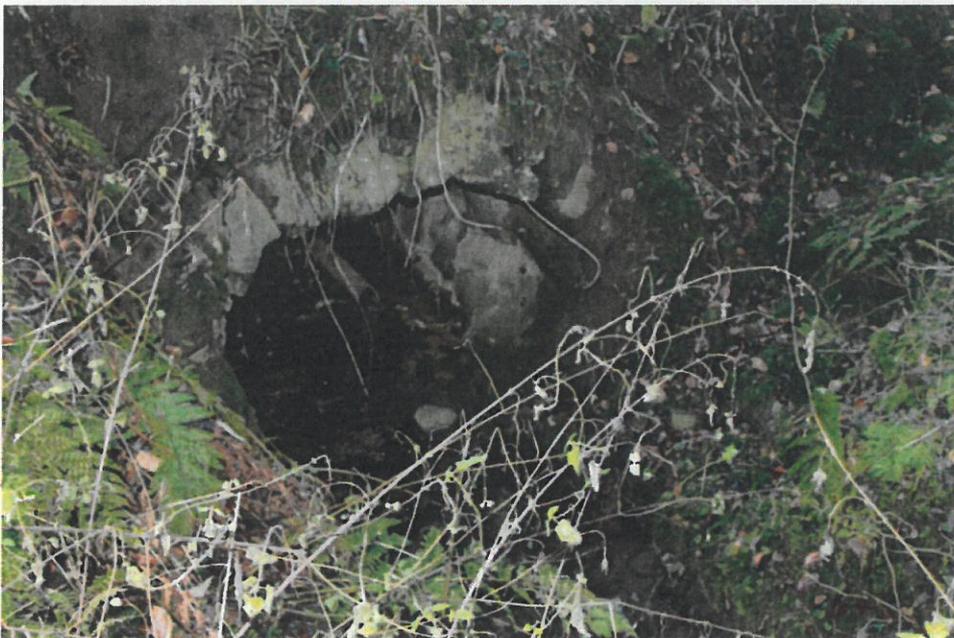
20: Durchlass Natursteingewölbe, LW 1,30m, km 84+116, BPB: Sohle locker, offene Fugen, Auslauf abgängig, Böschung befestigen

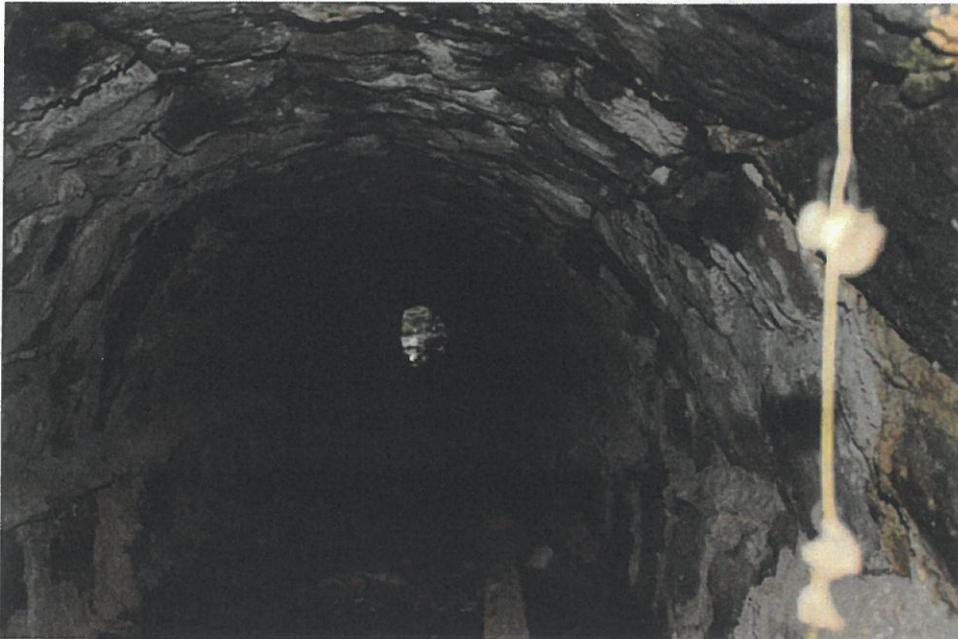
21: Durchlass Natursteingewölbe, LW 1,30m, km 84+116, BPB: Sohle locker, offene Fugen, Auslauf abgängig, Böschung befestigen

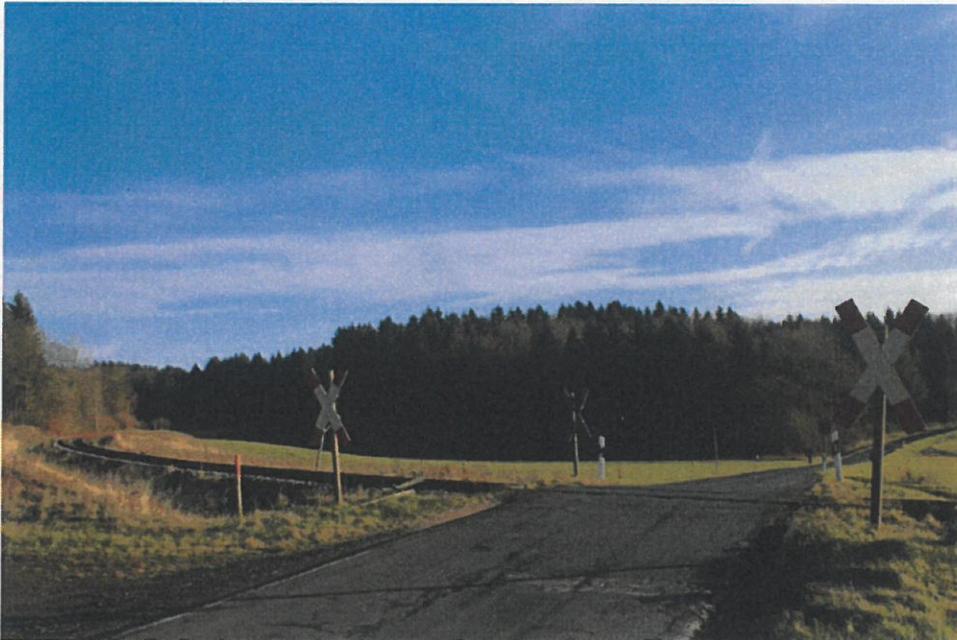
22: Bü km 84+356 Zieldorfer Straße K 63 (Betteldorf), sehr gute Übersicht

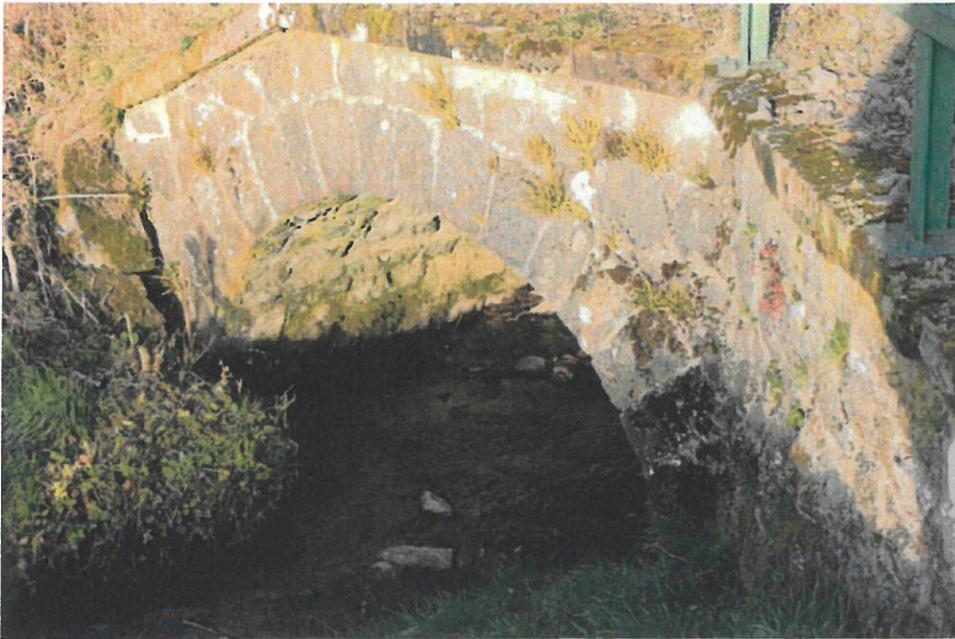
23: EÜ Hangelsbach km 85+377, BPB: Gewölbeunterseite Fugen teilweise verwittert und stellenweise offen ... Die Flügel weisen die gleichen Schäden wie die Widerlager auf. Zusätzlich sind die Flügel leicht mit Flechten und Moosen bewachsen.

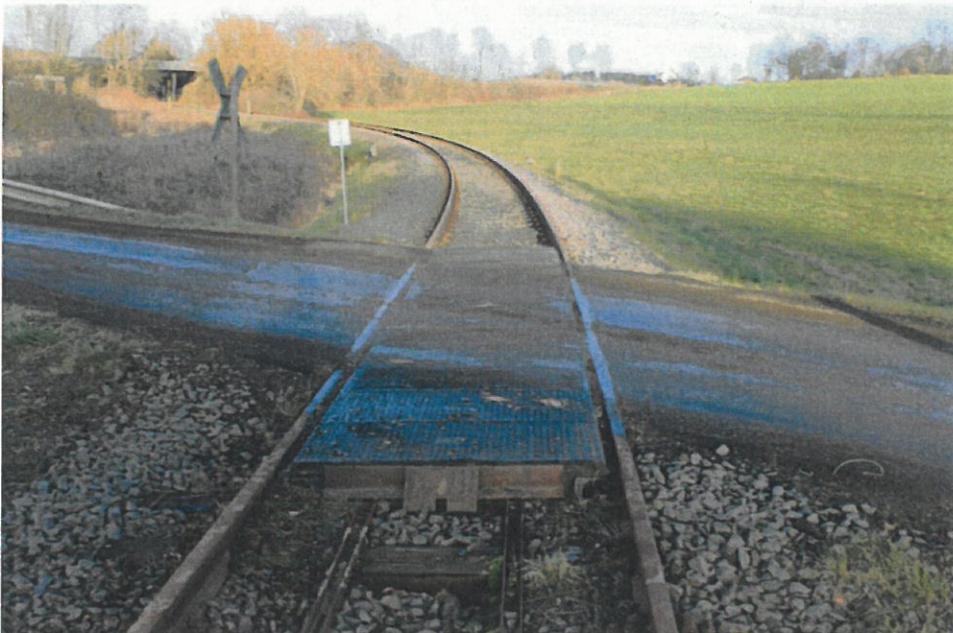
24: Bü km 85+550, K 35 Gartenfelder Hof (Betteldorf), vorgeschlagene alternative Straßenführung rechts im Hintergrund an der Baumreihe

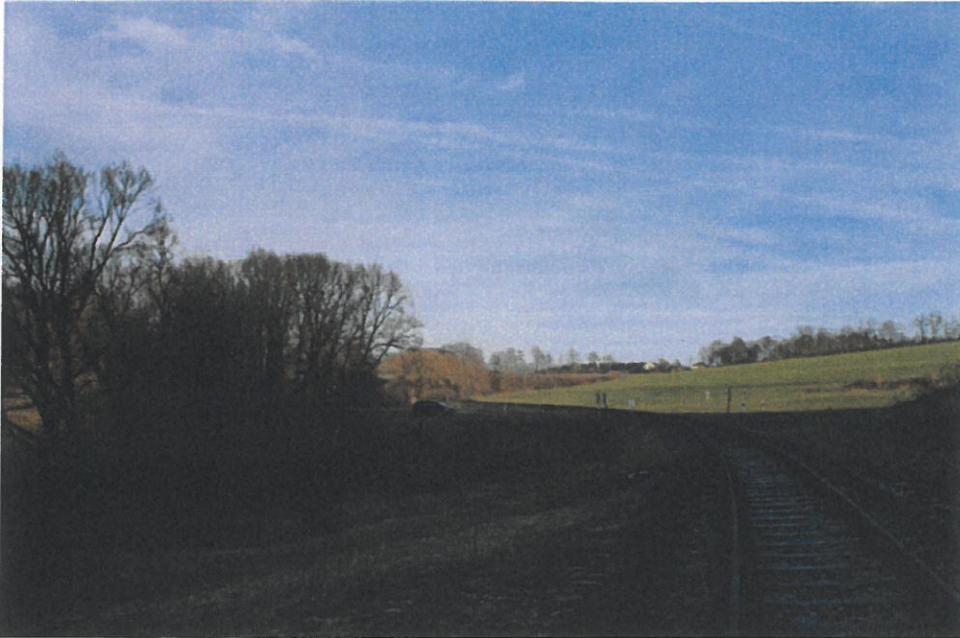
25: Bü km 85+550, K 35 Gartenfelder Hof (Betteldorf), sehr gute Übersicht, evt. Böschung rechts etwas abtragen; vorgeschlagene alternative Straßenführung im Hintergrund an der Baumreihe

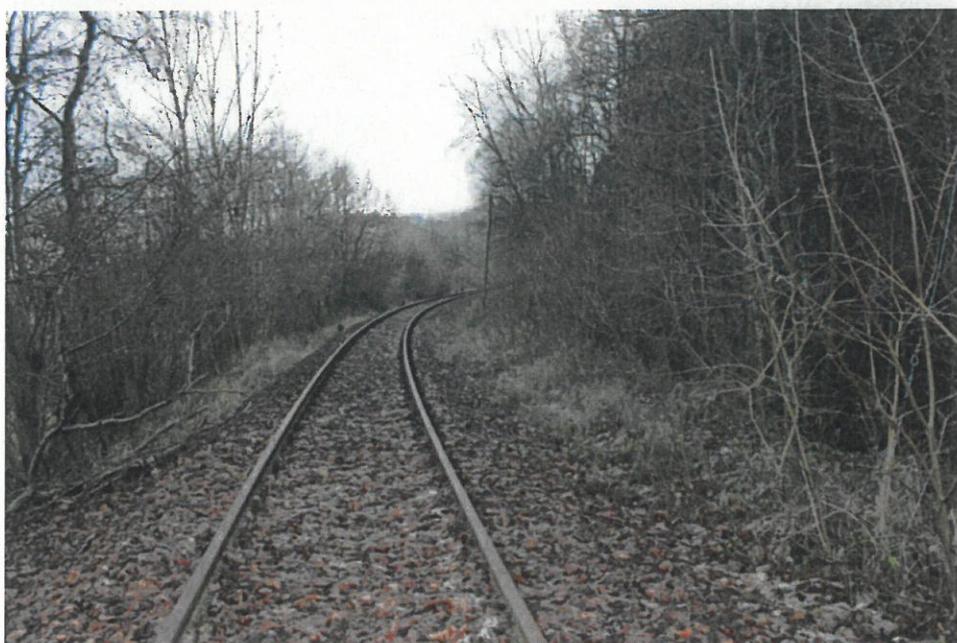
28: Strecke km 87,450; Blick Richtung Süden; guter Zustand

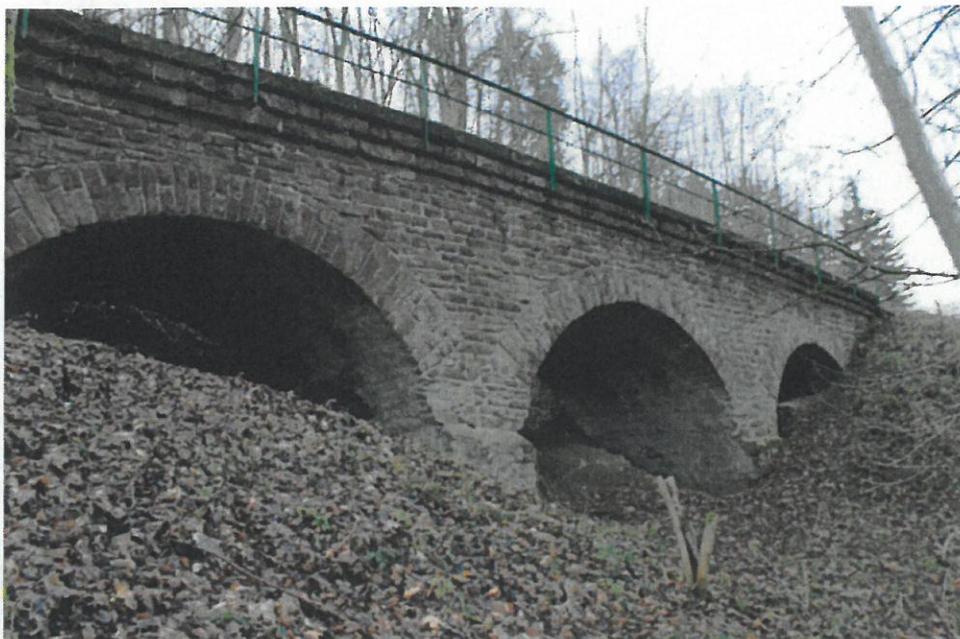
29: Hangviadukt km 87,568; eindringendes Wasser von oben, Fahrbahnwanne abdichten, Gewölbe ausräumen

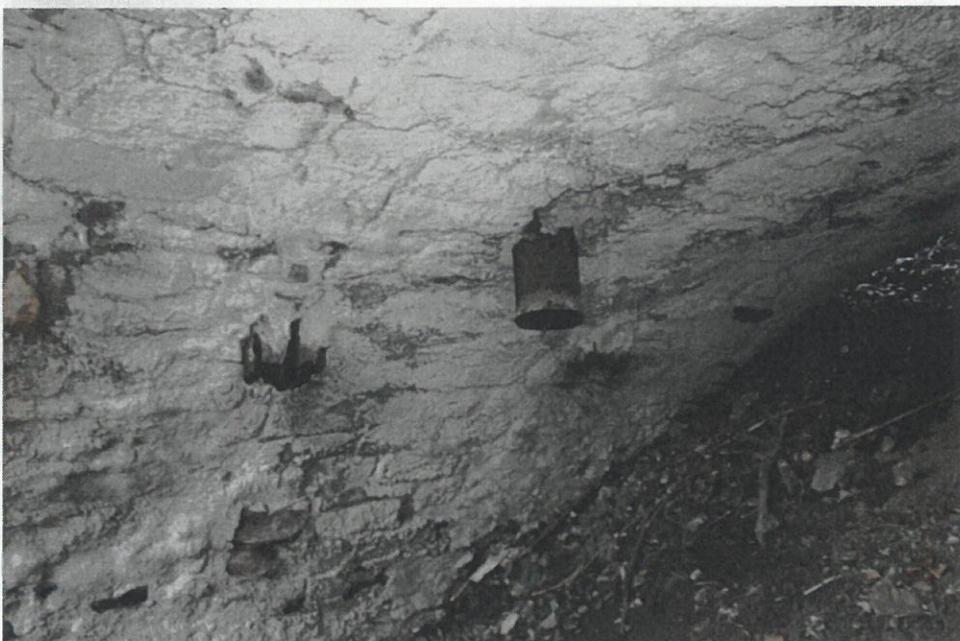
30: Hangviadukt km 87,568; eindringendes Wasser von oben, Gewölbe stark ausgesintert; Fahrbahnwanne abdichten, Gewölbe ausräumen

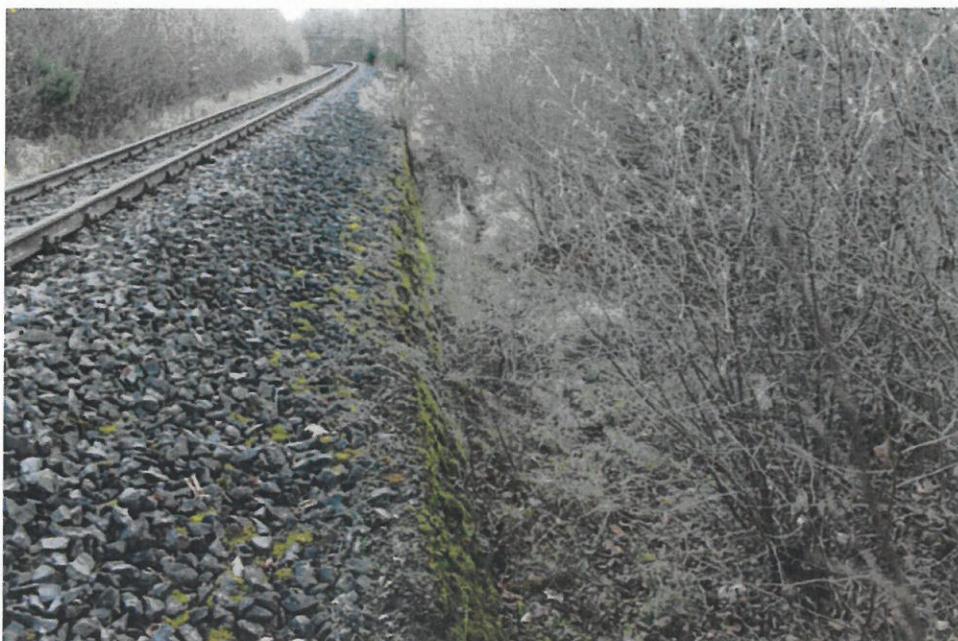
31: Stützmauer km 90+570, Beton unbewehrt, Höhe 1,50m

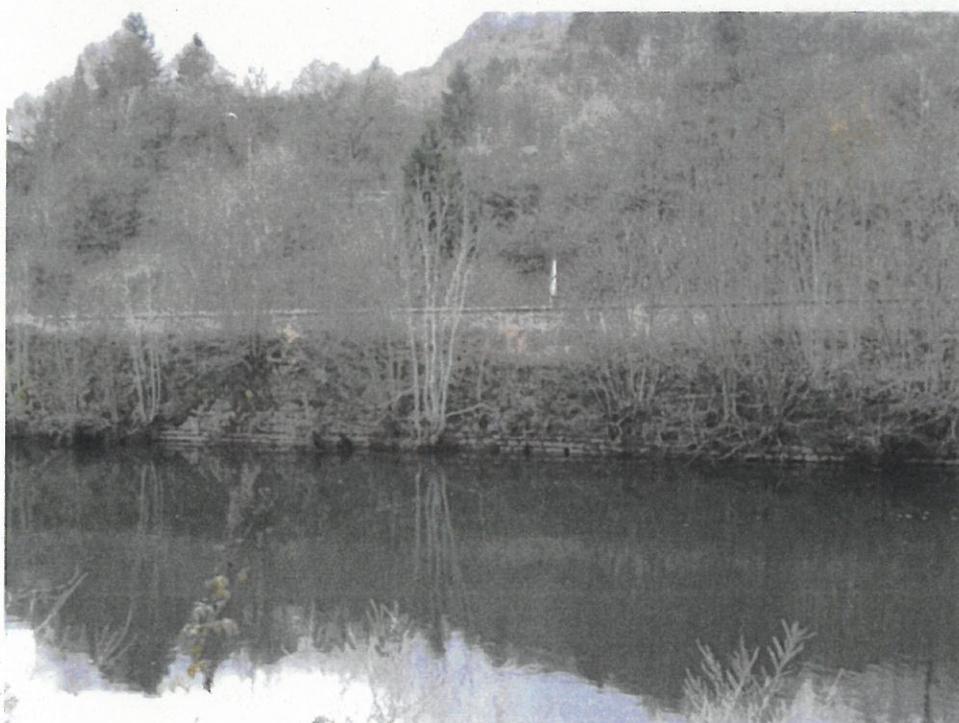
32: Stützmauer km 91+704, Schwergewichtsmauer aus Naturstein bis 5m hoch, vor Pelm

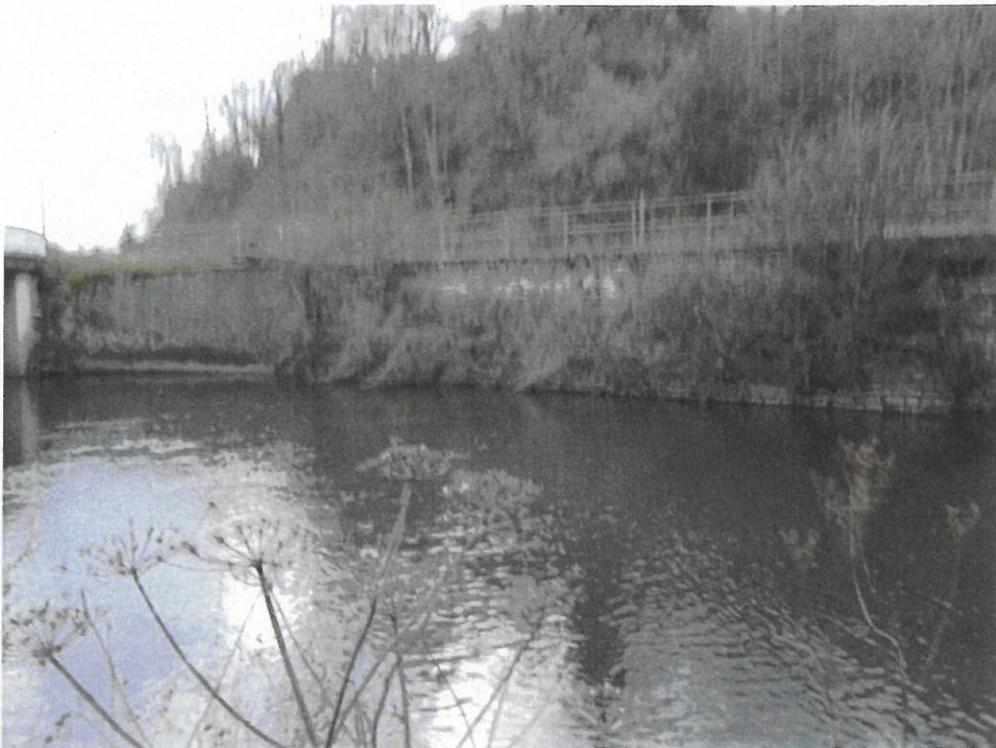
33: Stützmauer km 91+704, Schwergewichtsmauer aus Naturstein 5m hoch, Pelm
