Erweiterte Sonderinspektion des Kylltalbauwerks Eifelquerbahn - 2014

Pächter:	VEB Gerolstein
Auftragsnummer:	124461084
Prüfzeitraum:	26.09.2014 bis 29.09.2014 09.09.2014 17.09.2014 bis 19.09.2014
Berichtserstellung:	02.09.2014 bis 05.10.2014

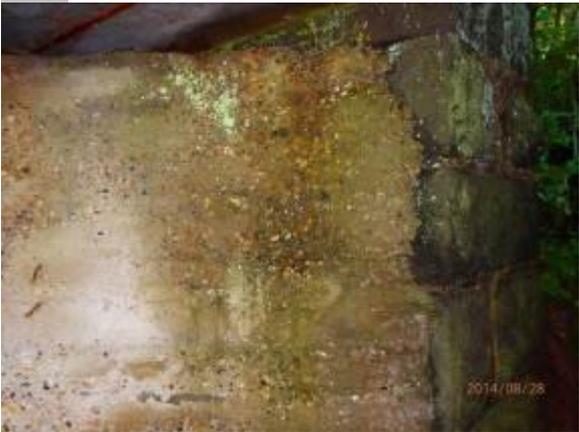
Prüfbefund Nr.	WL1-001													
Schadenstyp	Betongefüge													
Foto:

Schadensbeschreibung: Kiesnester, Auswaschungen des Betongefüge						
Ortung:	Widerlager gesamte Betonfläche													
Klassifizierung bezüglich Stand-, Betriebs und Verkehrssicherheit (Schadensstufe)														
Standssicherheit					Betriebssicherheit					Verkehrssicherheit				
<input type="checkbox"/> 0	<input checked="" type="checkbox"/> 1	<input type="checkbox"/> 2	<input type="checkbox"/> 3	<input type="checkbox"/> 4	<input checked="" type="checkbox"/> 0	<input type="checkbox"/> 1	<input type="checkbox"/> 2	<input type="checkbox"/> 3	<input type="checkbox"/> 4	<input checked="" type="checkbox"/> 0	<input type="checkbox"/> 1	<input type="checkbox"/> 2	<input type="checkbox"/> 3	<input type="checkbox"/> 4
Schaden mit Sicherheitsrisiko														
Standssicherheit					Betriebssicherheit					Verkehrssicherheit

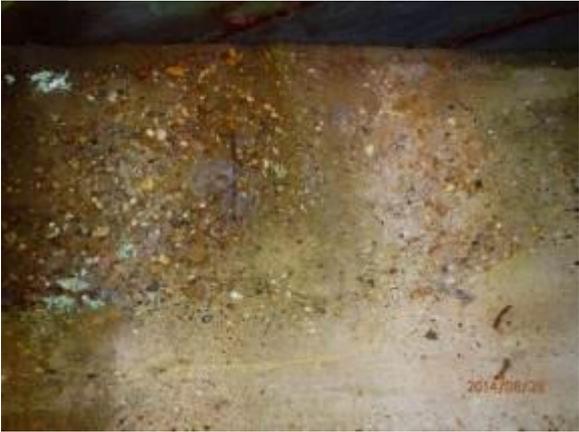
Prüfbefund Nr.	WL1-002													
Schadenstyp	Betonstahlkorrosion													
Foto:

Schadensbeschreibung: Betonabplatzungen infolge Betonstahlkorrosion.						
Ortung:	Widerlager - stellenweise													
Klassifizierung bezüglich Stand-, Betriebs und Verkehrssicherheit (Schadensstufe)														
Standssicherheit				Betriebssicherheit				Verkehrssicherheit						
<input type="checkbox"/> 0	<input checked="" type="checkbox"/> 1	<input type="checkbox"/> 2	<input type="checkbox"/> 3	<input type="checkbox"/> 4	<input checked="" type="checkbox"/> 0	<input type="checkbox"/> 1	<input type="checkbox"/> 2	<input type="checkbox"/> 3	<input type="checkbox"/> 4	<input checked="" type="checkbox"/> 0	<input type="checkbox"/> 1	<input type="checkbox"/> 2	<input type="checkbox"/> 3	<input type="checkbox"/> 4
Schaden mit Sicherheitsrisiko														
Standssicherheit		<input type="checkbox"/> ja <input checked="" type="checkbox"/> nein	Betriebssicherheit		<input type="checkbox"/> ja <input checked="" type="checkbox"/> nein	Verkehrssicherheit				<input type="checkbox"/> ja <input checked="" type="checkbox"/> nein

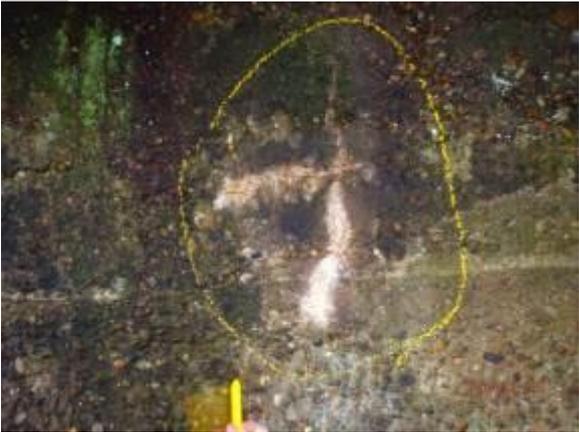
Prüfbefund Nr.	WL1-003													
Schadenstyp	Gefügeschaden Beton - geringfügige													
Foto:

Schadensbeschreibung: Horizontale, vertikale und schräg verlaufende Risse in der Fläche mit und ohne Aussinterungen						
Ortung:	Widerlager - bereichsweise													
Klassifizierung bezüglich Stand-, Betriebs und Verkehrssicherheit (Schadensstufe)														
Standssicherheit				Betriebssicherheit				Verkehrssicherheit						
<input type="checkbox"/> 0	<input checked="" type="checkbox"/> 1	<input type="checkbox"/> 2	<input type="checkbox"/> 3	<input type="checkbox"/> 4	<input checked="" type="checkbox"/> 0	<input type="checkbox"/> 1	<input type="checkbox"/> 2	<input type="checkbox"/> 3	<input type="checkbox"/> 4	<input checked="" type="checkbox"/> 0	<input type="checkbox"/> 1	<input type="checkbox"/> 2	<input type="checkbox"/> 3	<input type="checkbox"/> 4
Schaden mit Sicherheitsrisiko

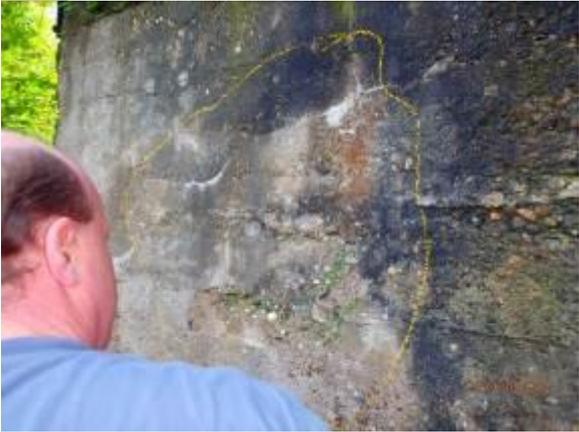
Prüfbefund Nr.	WL1-004																
Schadenstyp	Gefügeschaden Beton - maßgebliche																
Foto:

Schadensbeschreibung: Horizontale, vertikale und schräg verlaufende wasserführende Risse mit stellenweiser Betonauswaschung mit und ohne Aussinterungen.									
Ortung:	Widerlager - bereichsweise																
Klassifizierung bezüglich Stand-, Betriebs und Verkehrssicherheit (Schadensstufe)																	
Standssicherheit					Betriebssicherheit					Verkehrssicherheit							
<input type="checkbox"/> 0	<input type="checkbox"/> 1	<input checked="" type="checkbox"/> 2	<input type="checkbox"/> 3	<input type="checkbox"/> 4	<input checked="" type="checkbox"/> 0	<input type="checkbox"/> 1	<input type="checkbox"/> 2	<input type="checkbox"/> 3	<input type="checkbox"/> 4	<input checked="" type="checkbox"/> 0	<input type="checkbox"/> 1	<input type="checkbox"/> 2	<input type="checkbox"/> 3	<input type="checkbox"/> 4

Schaden mit Sicherheitsrisiko																	
Standssicherheit			<input checked="" type="checkbox"/> ja <input type="checkbox"/> nein			Betriebssicherheit			<input type="checkbox"/> ja <input checked="" type="checkbox"/> nein			Verkehrssicherheit			<input type="checkbox"/> ja <input checked="" type="checkbox"/> nein

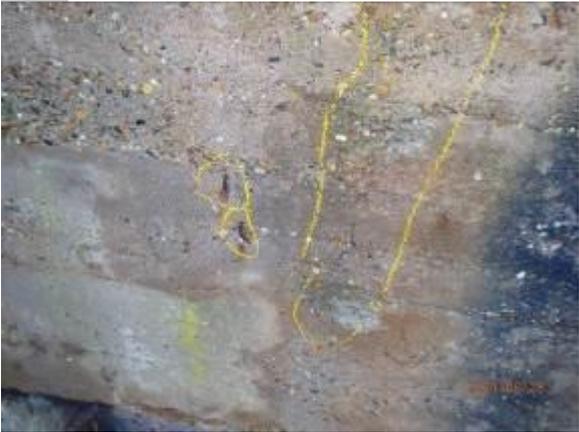
Prüfbefund Nr.	WL1-005																
Schadenstyp	Fremdkörper																
Foto:

Schadensbeschreibung: Fremdkorpereinschluss (Abstandshalter, Schalungsnägel etc.)									
Ortung:	Widerlager - stellenweise																
Klassifizierung bezüglich Stand-, Betriebs und Verkehrssicherheit (Schadensstufe)																	
Standssicherheit					Betriebssicherheit					Verkehrssicherheit							
<input type="checkbox"/> 0	<input checked="" type="checkbox"/> 1	<input type="checkbox"/> 2	<input type="checkbox"/> 3	<input type="checkbox"/> 4	<input checked="" type="checkbox"/> 0	<input type="checkbox"/> 1	<input type="checkbox"/> 2	<input type="checkbox"/> 3	<input type="checkbox"/> 4	<input checked="" type="checkbox"/> 0	<input type="checkbox"/> 1	<input type="checkbox"/> 2	<input type="checkbox"/> 3	<input type="checkbox"/> 4			
Schaden mit Sicherheitsrisiko																	
Standssicherheit			<input type="checkbox"/> ja <input checked="" type="checkbox"/> nein			Betriebssicherheit			<input type="checkbox"/> ja <input checked="" type="checkbox"/> nein			Verkehrssicherheit			<input type="checkbox"/> ja <input checked="" type="checkbox"/> nein

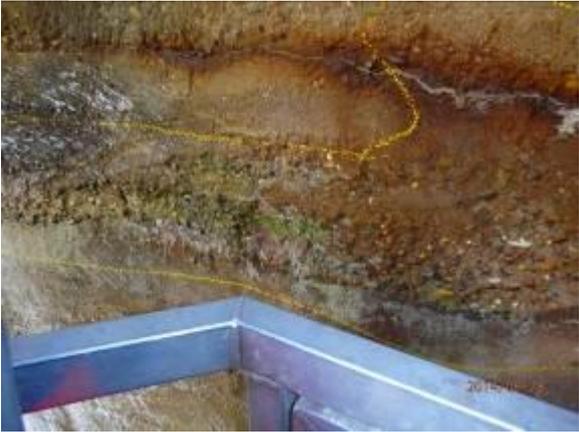
Prüfbefund Nr.	WL1-006	
Schadenstyp	Gefügeschaden Beton	
Foto:

Schadensbeschreibung:	Horizontale, vertikale und schräg verlaufende wasserführende Risse mit stellenweiser Betonauswaschung mit und ohne Aussinterungen sowie korrosiven Materialaustrags.	
Ortung:	Widerlager - bereichsweise	
Klassifizierung bezüglich Stand-, Betriebs und Verkehrssicherheit (Schadensstufe)		
Standssicherheit	Betriebssicherheit	Verkehrssicherheit
<input type="checkbox"/> 0 <input type="checkbox"/> 1 <input checked="" type="checkbox"/> 2 <input type="checkbox"/> 3 <input type="checkbox"/> 4	<input checked="" type="checkbox"/> 0 <input type="checkbox"/> 1 <input type="checkbox"/> 2 <input type="checkbox"/> 3 <input type="checkbox"/> 4	<input checked="" type="checkbox"/> 0 <input type="checkbox"/> 1 <input type="checkbox"/> 2 <input type="checkbox"/> 3 <input type="checkbox"/> 4
Schaden mit Sicherheitsrisiko		
Standssicherheit	<input checked="" type="checkbox"/> ja <input type="checkbox"/> nein	Betriebssicherheit <input type="checkbox"/> ja <input checked="" type="checkbox"/> nein

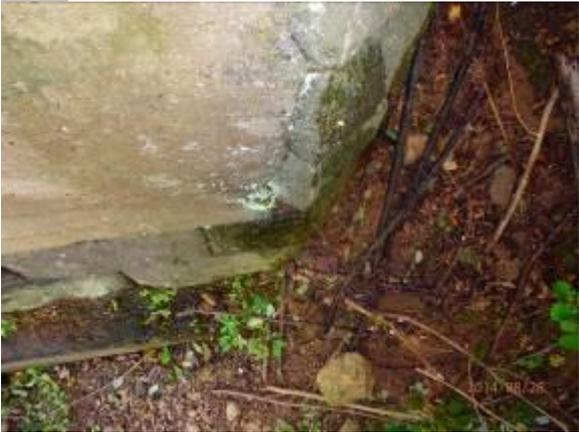
Schadensbeschreibung:	Die Anschlussfuge (Beton/Naturstein) weist Spuren von erhöhter Wasserführung sowie Materialausträge auf. Entwässerungsöffnungen für die Entwässerung des Widerlagerbereiches sind nicht vorhanden.	
Ortung:	Widerlager – Fugenbereiche (seitlich und unten)	
Klassifizierung bezüglich Stand-, Betriebs und Verkehrssicherheit (Schadensstufe)		
Standssicherheit	Betriebssicherheit	Verkehrssicherheit
<input type="checkbox"/> 0 <input checked="" type="checkbox"/> 1 <input type="checkbox"/> 2 <input type="checkbox"/> 3 <input type="checkbox"/> 4	<input checked="" type="checkbox"/> 0 <input type="checkbox"/> 1 <input type="checkbox"/> 2 <input type="checkbox"/> 3 <input type="checkbox"/> 4	<input checked="" type="checkbox"/> 0 <input type="checkbox"/> 1 <input type="checkbox"/> 2 <input type="checkbox"/> 3 <input type="checkbox"/> 4

Schaden mit Sicherheitsrisiko		
Standssicherheit	<input type="checkbox"/> ja <input checked="" type="checkbox"/> nein	Betriebssicherheit <input type="checkbox"/> ja <input checked="" type="checkbox"/> nein
		Verkehrssicherheit <input type="checkbox"/> ja <input checked="" type="checkbox"/> nein

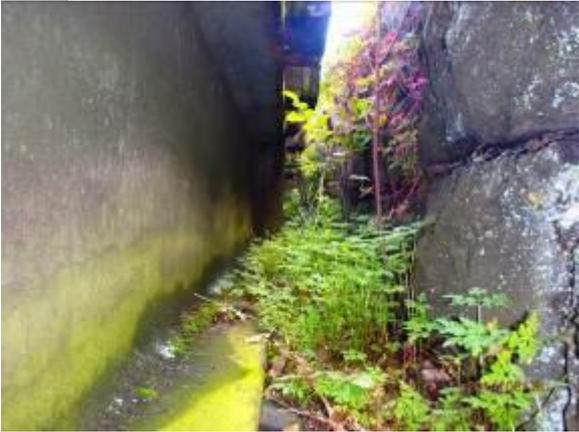
Prüfbefund Nr.	WL1-008													
Schadenstyp	Auflagerbereich (Unterstrom)													
Foto:

Schadensbeschreibung: Auflagerbereich bewachsen und in Teilbereichen mit Gleisschotter bedeckt. In Teilbereichen aufgrund von Unzugänglichkeit nicht oder nur visuell prüfbar. Es wird davon ausgegangen, dass die Widerlager vor einer Inbetriebnahme vollständig gesäubert und entsprechend Instand gehalten werden.							
Ortung:	Widerlager - ausgeprägt													
Klassifizierung bezüglich Stand-, Betriebs und Verkehrssicherheit (Schadensstufe)														
Standssicherheit				Betriebssicherheit				Verkehrssicherheit						
<input checked="" type="checkbox"/> 0	<input type="checkbox"/> 1	<input type="checkbox"/> 2	<input type="checkbox"/> 3	<input type="checkbox"/> 4	<input type="checkbox"/> 0	<input checked="" type="checkbox"/> 1	<input type="checkbox"/> 2	<input type="checkbox"/> 3	<input type="checkbox"/> 4	<input checked="" type="checkbox"/> 0	<input type="checkbox"/> 1	<input type="checkbox"/> 2	<input type="checkbox"/> 3	<input type="checkbox"/> 4

Schaden mit Sicherheitsrisiko														
Standssicherheit		<input type="checkbox"/> ja <input checked="" type="checkbox"/> nein		Betriebssicherheit		<input type="checkbox"/> ja <input checked="" type="checkbox"/> nein		Verkehrssicherheit				<input type="checkbox"/> ja <input checked="" type="checkbox"/> nein

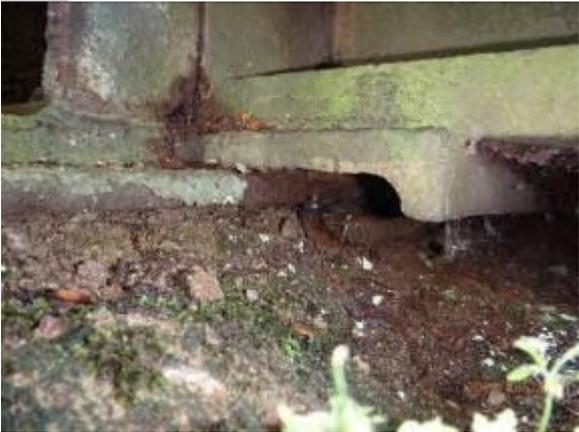
Prüfbefund Nr.	WL1-009													
Schadenstyp	Korrosionsschäden - Lagerkonstruktion (Unterstrom)													
Foto:

Schadensbeschreibung: Korrosion im Bereich des Festlagers, im Ansatzbereich des Profils zur Lagesicherung (längs). Die Funktion des Lagers ist beeinträchtigt.							
Ortung:	Widerlager – Auflagerkonstruktion vollständig													
Klassifizierung bezüglich Stand-, Betriebs und Verkehrssicherheit (Schadensstufe)														
Standssicherheit				Betriebssicherheit				Verkehrssicherheit						
<input type="checkbox"/> 0	<input type="checkbox"/> 1	<input checked="" type="checkbox"/> 2	<input type="checkbox"/> 3	<input type="checkbox"/> 4	<input checked="" type="checkbox"/> 0	<input type="checkbox"/> 1	<input type="checkbox"/> 2	<input type="checkbox"/> 3	<input type="checkbox"/> 4	<input checked="" type="checkbox"/> 0	<input type="checkbox"/> 1	<input type="checkbox"/> 2	<input type="checkbox"/> 3	<input type="checkbox"/> 4

Schaden mit Sicherheitsrisiko														
Standssicherheit		<input checked="" type="checkbox"/> ja <input type="checkbox"/> nein		Betriebssicherheit		<input checked="" type="checkbox"/> ja <input type="checkbox"/> nein		Verkehrssicherheit				<input type="checkbox"/> ja <input checked="" type="checkbox"/> nein

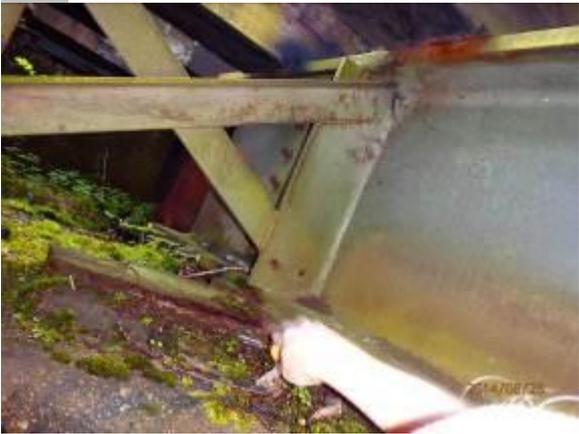
Prüfbefund Nr.	WL1-010													
Schadenstyp	Korrosionsschäden - Lagerkonstruktion (Unterstrom)													
Foto:

Schadensbeschreibung: Korrosion der Verbindungsmittel (Muttern und Gewindestangen) Querverbindung des Walzträgerbündels).							
Ortung:	Widerlager – Auflagerkonstruktion alle Bauteile													
Klassifizierung bezüglich Stand-, Betriebs und Verkehrssicherheit (Schadensstufe)														
Standssicherheit				Betriebssicherheit				Verkehrssicherheit						
<input type="checkbox"/> 0	<input checked="" type="checkbox"/> 1	<input type="checkbox"/> 2	<input type="checkbox"/> 3	<input type="checkbox"/> 4	<input checked="" type="checkbox"/> 0	<input type="checkbox"/> 1	<input type="checkbox"/> 2	<input type="checkbox"/> 3	<input type="checkbox"/> 4	<input checked="" type="checkbox"/> 0	<input type="checkbox"/> 1	<input type="checkbox"/> 2	<input type="checkbox"/> 3	<input type="checkbox"/> 4

Schaden mit Sicherheitsrisiko														
Standssicherheit		<input type="checkbox"/> ja <input checked="" type="checkbox"/> nein	Betriebssicherheit		<input type="checkbox"/> ja <input checked="" type="checkbox"/> nein	Verkehrssicherheit				<input type="checkbox"/> ja <input checked="" type="checkbox"/> nein

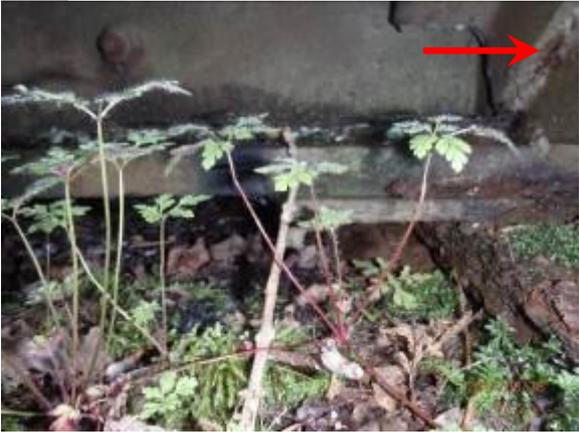
Prüfbefund Nr.	WL1-014													
Schadenstyp	Korrosionsschäden – Anschluss Queraussteifung – Schweißnaht/Profil													
Foto:

Schadensbeschreibung: Schadhafter Anschluss der Queraussteifung an die Quersteife der Hauptträger. Durch die örtliche Korrosion ist sowohl die Schweißnaht als auch das L-Profil der Steife im Anschlussbereich an den Hauptüberbau betroffen.						
Ortung:	Widerlager - vereinzelt													
Klassifizierung bezüglich Stand-, Betriebs und Verkehrssicherheit (Schadensstufe)														
Standssicherheit					Betriebssicherheit					Verkehrssicherheit				
<input type="checkbox"/> 0	<input type="checkbox"/> 1	<input checked="" type="checkbox"/> 2	<input type="checkbox"/> 3	<input type="checkbox"/> 4	<input type="checkbox"/> 0	<input checked="" type="checkbox"/> 1	<input type="checkbox"/> 2	<input type="checkbox"/> 3	<input type="checkbox"/> 4	<input type="checkbox"/> 0	<input checked="" type="checkbox"/> 1	<input type="checkbox"/> 2	<input type="checkbox"/> 3	<input type="checkbox"/> 4

Schaden mit Sicherheitsrisiko														
Standssicherheit			<input checked="" type="checkbox"/> ja <input type="checkbox"/> nein		Betriebssicherheit			<input type="checkbox"/> ja <input checked="" type="checkbox"/> nein		Verkehrssicherheit			<input type="checkbox"/> ja <input checked="" type="checkbox"/> nein

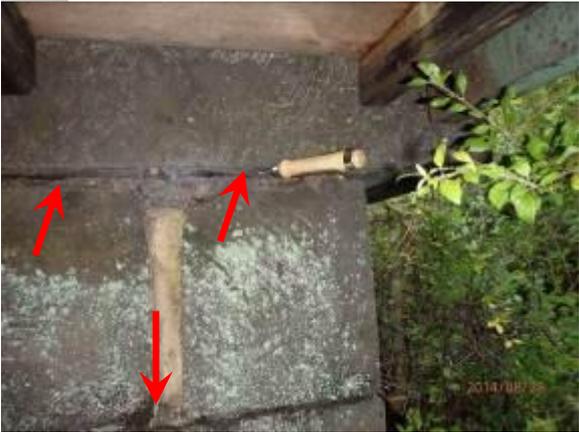
Prüfbefund Nr.	WL1-015													
Schadenstyp	Fehlende bzw. schadhafte Verfugung (Natursteinmauerwerk)													
Foto:

Schadensbeschreibung: Fehlende Verfugung seitlich im Bereich der Auflager der Wege. Die Gleisstrasse wird auf dem Betonsockel abgelastet, so dass ausschließlich die Lastabtragung der beidseitig angeordneten Verkehrswege betroffen ist.						
Ortung:	Widerlager (Natursteinmauerwerk) - stellenweise													
Klassifizierung bezüglich Stand-, Betriebs und Verkehrssicherheit (Schadensstufe)														
Standssicherheit					Betriebssicherheit					Verkehrssicherheit				
<input type="checkbox"/> 0	<input type="checkbox"/> 1	<input checked="" type="checkbox"/> 2	<input type="checkbox"/> 3	<input type="checkbox"/> 4	<input checked="" type="checkbox"/> 0	<input type="checkbox"/> 1	<input type="checkbox"/> 2	<input type="checkbox"/> 3	<input type="checkbox"/> 4	<input checked="" type="checkbox"/> 0	<input type="checkbox"/> 1	<input type="checkbox"/> 2	<input type="checkbox"/> 3	<input type="checkbox"/> 4

Schaden mit Sicherheitsrisiko														
Standssicherheit			<input type="checkbox"/> ja <input checked="" type="checkbox"/> nein		Betriebssicherheit			<input type="checkbox"/> ja <input checked="" type="checkbox"/> nein		Verkehrssicherheit			<input type="checkbox"/> ja <input checked="" type="checkbox"/> nein

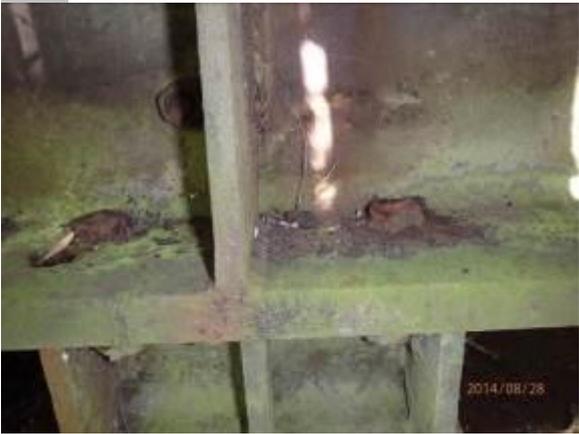
Schadensbeschreibung: Beginnende Korrosion der Verbindungsmittel.							
Ortung:	Pfeiler 1 – Auflagerkonstruktion (alle)													
Klassifizierung bezüglich Stand-, Betriebs und Verkehrssicherheit (Schadensstufe)														
Standssicherheit				Betriebssicherheit				Verkehrssicherheit						
<input type="checkbox"/> 0	<input checked="" type="checkbox"/> 1	<input type="checkbox"/> 2	<input type="checkbox"/> 3	<input type="checkbox"/> 4	<input checked="" type="checkbox"/> 0	<input type="checkbox"/> 1	<input type="checkbox"/> 2	<input type="checkbox"/> 3	<input type="checkbox"/> 4	<input checked="" type="checkbox"/> 0	<input type="checkbox"/> 1	<input type="checkbox"/> 2	<input type="checkbox"/> 3	<input type="checkbox"/> 4
Schaden mit Sicherheitsrisiko

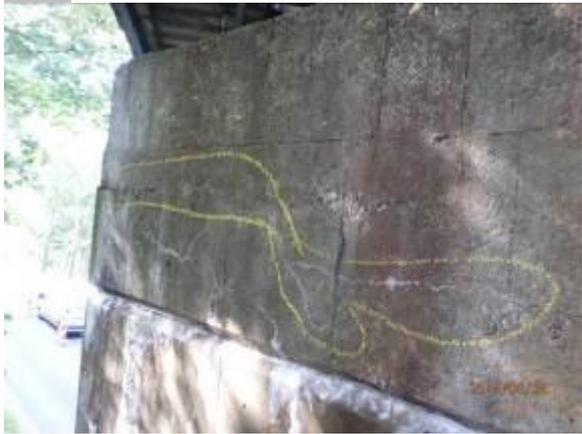
Schadensbeschreibung: Risse (<0,2mm) mit und ohne Aussinterungen im gesamten Pfeilerkopf. Stellenweise sind Risse (>>0,2mm) vorhanden, die nachfolgend beurteilt werden. Der dargestellte Riss ist in Verlängerung des maßgeblichen Trennrisses feststellbar.											
Ortung:	Pfeiler 1–Pfeilerkopf (umlaufend in unterschiedlicher Lage, Form, und Geometrie)																
Klassifizierung bezüglich Stand-, Betriebs und Verkehrssicherheit (Schadensstufe)																	
Standssicherheit				Betriebssicherheit				Verkehrssicherheit									
<input type="checkbox"/> 0	<input type="checkbox"/> 1	<input checked="" type="checkbox"/> 2	<input type="checkbox"/> 3	<input type="checkbox"/> 4	<input type="checkbox"/> 0	<input type="checkbox"/> 1	<input checked="" type="checkbox"/> 2	<input type="checkbox"/> 3	<input type="checkbox"/> 4	<input type="checkbox"/> 0	<input type="checkbox"/> 1	<input checked="" type="checkbox"/> 2	<input type="checkbox"/> 3	<input type="checkbox"/> 4

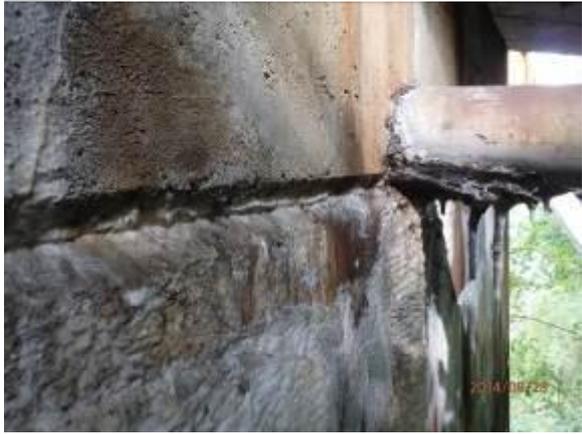
Schadensbeschreibung: Der Pfeiler weist Ausblühungen und Auswaschungen auf, die auf eine nicht ordnungsgemäße Funktion der Entwässerung bzw. auf eine unzureichende Abdichtung des Pfeilerkopfes hinweisen. Bei dieser Art der Schädigung sind zeitnah weitere Schäden (Schädigung des Betongefüges) durch Frosteinwirkung zu erwarten.											
Ortung:	Pfeiler 1–Pfeilerkopf (umlaufend in unterschiedlicher Lage, Form, und Geometrie)																
Klassifizierung bezüglich Stand-, Betriebs und Verkehrssicherheit (Schadensstufe)																	
Standssicherheit				Betriebssicherheit				Verkehrssicherheit									
<input type="checkbox"/> 0	<input type="checkbox"/> 1	<input checked="" type="checkbox"/> 2	<input type="checkbox"/> 3	<input type="checkbox"/> 4	<input type="checkbox"/> 0	<input type="checkbox"/> 1	<input checked="" type="checkbox"/> 2	<input type="checkbox"/> 3	<input type="checkbox"/> 4	<input type="checkbox"/> 0	<input type="checkbox"/> 1	<input checked="" type="checkbox"/> 2	<input type="checkbox"/> 3	<input type="checkbox"/> 4

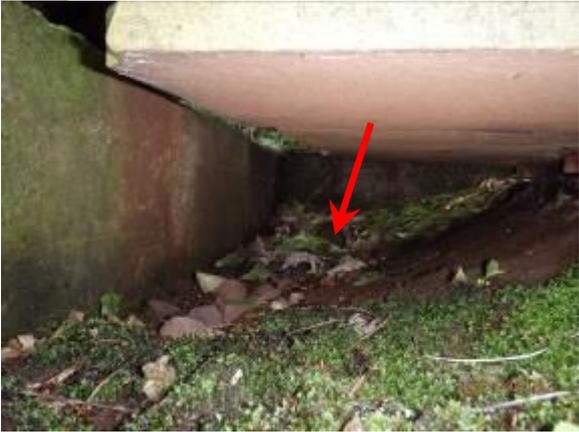
Schadensbeschreibung:
			Vollständig verschmutzte und bewachsene Auflagerbank mit Entwässerungsrohr (nicht zugänglich!). Die Entwässerung bzw. Abdichtung des Pfeilerkopfes ist ohne Funktion.
Ortung:	Pfeiler 1 - Auflagerkonstruktion		
Klassifizierung bezüglich Stand-, Betriebs und Verkehrssicherheit (Schadensstufe)			
Standsicherheit	Betriebssicherheit		Verkehrssicherheit
<input type="checkbox"/> 0 <input checked="" type="checkbox"/> 1 <input type="checkbox"/> 2 <input type="checkbox"/> 3 <input type="checkbox"/> 4	<input checked="" type="checkbox"/> 0 <input type="checkbox"/> 1 <input type="checkbox"/> 2 <input type="checkbox"/> 3 <input type="checkbox"/> 4	<input checked="" type="checkbox"/> 0 <input type="checkbox"/> 1 <input type="checkbox"/> 2 <input type="checkbox"/> 3 <input type="checkbox"/> 4	<input checked="" type="checkbox"/> 0 <input type="checkbox"/> 1 <input type="checkbox"/> 2 <input type="checkbox"/> 3 <input type="checkbox"/> 4

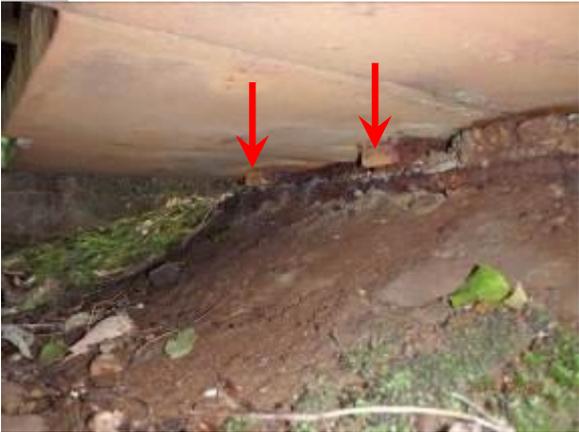
Schadensbeschreibung:
			Korrosionsschäden an der Lagerkonstruktion (unterseitig aufgeschweißte Zentrierleiste (Quadrat-Profil 40x50mm) im Bereich des Profils wie auch der Schweißnähte. Im relevanten Bereich ist der Zustand der Lagerkonstruktion in Teilen nicht prüfbar da nicht zugänglich.
Ortung:	Pfeiler 1 - Auflagerkonstruktion		
Klassifizierung bezüglich Stand-, Betriebs und Verkehrssicherheit (Schadensstufe)			
Standsicherheit	Betriebssicherheit		Verkehrssicherheit
<input type="checkbox"/> 0 <input checked="" type="checkbox"/> 1 <input type="checkbox"/> 2 <input type="checkbox"/> 3 <input type="checkbox"/> 4	<input type="checkbox"/> 0 <input checked="" type="checkbox"/> 1 <input type="checkbox"/> 2 <input type="checkbox"/> 3 <input type="checkbox"/> 4	<input checked="" type="checkbox"/> 0 <input type="checkbox"/> 1 <input type="checkbox"/> 2 <input type="checkbox"/> 3 <input type="checkbox"/> 4	<input checked="" type="checkbox"/> 0 <input type="checkbox"/> 1 <input type="checkbox"/> 2 <input type="checkbox"/> 3 <input type="checkbox"/> 4

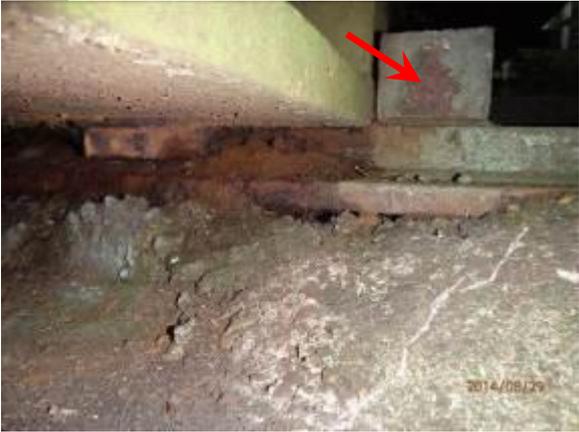
Schadensbeschreibung: Beginnende Korrosionsschäden am Flachstahl zur seitlichen Lagesicherung des Überbaus.
Ortung:	Pfeiler 1 - Auflagerkonstruktion	
Klassifizierung bezüglich Stand-, Betriebs und Verkehrssicherheit (Schadensstufe)		
Standssicherheit	Betriebssicherheit	Verkehrssicherheit
<input type="checkbox"/> 0 <input checked="" type="checkbox"/> 1 <input type="checkbox"/> 2 <input type="checkbox"/> 3 <input type="checkbox"/> 4	<input checked="" type="checkbox"/> 0 <input type="checkbox"/> 1 <input type="checkbox"/> 2 <input type="checkbox"/> 3 <input type="checkbox"/> 4	<input checked="" type="checkbox"/> 0 <input type="checkbox"/> 1 <input type="checkbox"/> 2 <input type="checkbox"/> 3 <input type="checkbox"/> 4
Schaden mit Sicherheitsrisiko		
Standssicherheit	<input type="checkbox"/> ja <input checked="" type="checkbox"/> nein	Betriebssicherheit

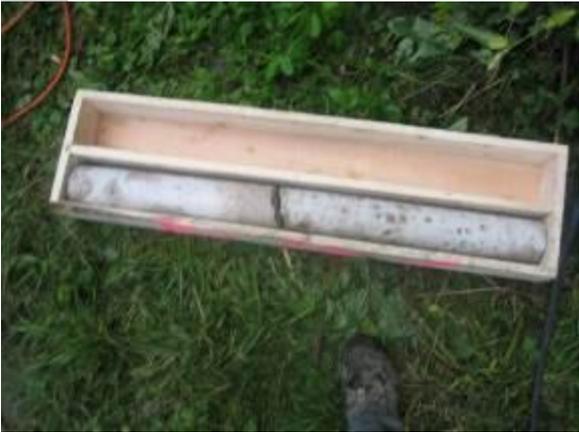
Schadensbeschreibung: Die Bohrkerne weisen keine Hohlstellen, Gefügeschwächungen oder wechselnde Materialqualitäten auf.
Ortung:	Pfeiler 1 -	
Klassifizierung bezüglich Stand-, Betriebs und Verkehrssicherheit (Schadensstufe)		
Standssicherheit	Betriebssicherheit	Verkehrssicherheit
<input checked="" type="checkbox"/> 0 <input type="checkbox"/> 1 <input type="checkbox"/> 2 <input type="checkbox"/> 3 <input type="checkbox"/> 4	<input checked="" type="checkbox"/> 0 <input type="checkbox"/> 1 <input type="checkbox"/> 2 <input type="checkbox"/> 3 <input type="checkbox"/> 4	<input checked="" type="checkbox"/> 0 <input type="checkbox"/> 1 <input type="checkbox"/> 2 <input type="checkbox"/> 3 <input type="checkbox"/> 4
Schaden mit Sicherheitsrisiko		
Standssicherheit	<input type="checkbox"/> ja <input checked="" type="checkbox"/> nein	Betriebssicherheit

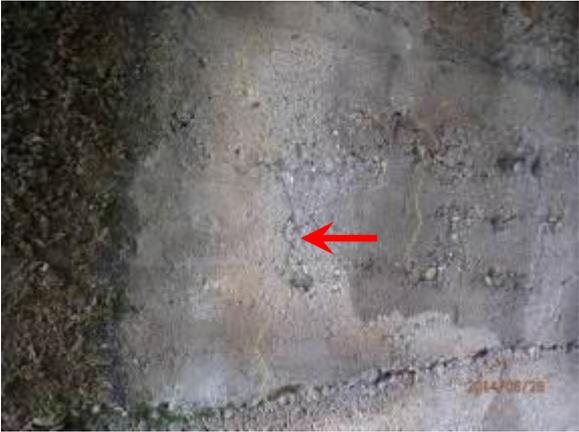
Schadensbeschreibung:											
						Risse in unterschiedlicher Form, Lage und Geometrie (überwiegend vertikal) mit einer Breite von bis zu 0,4mm. Hierbei handelt es sich mutmaßlich um Schwindrisse, die bei der Betonage der massigen Bauteile entstanden sind.											
Ortung:	Pfeiler 2 - oberer (neuerer) Pfeilerbereich - mehrfach																
Klassifizierung bezüglich Stand-, Betriebs und Verkehrssicherheit (Schadensstufe)																	
Standssicherheit				Betriebssicherheit				Verkehrssicherheit									
<input type="checkbox"/> 0	<input checked="" type="checkbox"/> 1	<input type="checkbox"/> 2	<input type="checkbox"/> 3	<input type="checkbox"/> 4	<input checked="" type="checkbox"/> 0	<input type="checkbox"/> 1	<input type="checkbox"/> 2	<input type="checkbox"/> 3	<input type="checkbox"/> 4	<input checked="" type="checkbox"/> 0	<input type="checkbox"/> 1	<input type="checkbox"/> 2	<input type="checkbox"/> 3	<input type="checkbox"/> 4

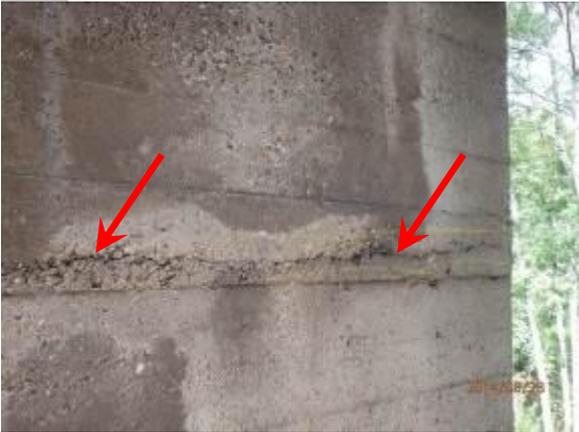
Schadensbeschreibung:											
						Kiesnester, Risse bzw. unzureichende Betonqualität im Bereich der einzelnen Betonierabschnitte.											
Ortung:	Pfeiler 2 - oberer (neuerer) Pfeilerbereich - mehrfach																
Klassifizierung bezüglich Stand-, Betriebs und Verkehrssicherheit (Schadensstufe)																	
Standssicherheit				Betriebssicherheit				Verkehrssicherheit									
<input type="checkbox"/> 0	<input type="checkbox"/> 1	<input checked="" type="checkbox"/> 2	<input type="checkbox"/> 3	<input type="checkbox"/> 4	<input type="checkbox"/> 0	<input type="checkbox"/> 1	<input checked="" type="checkbox"/> 2	<input type="checkbox"/> 3	<input type="checkbox"/> 4	<input type="checkbox"/> 0	<input type="checkbox"/> 1	<input checked="" type="checkbox"/> 2	<input type="checkbox"/> 3	<input type="checkbox"/> 4

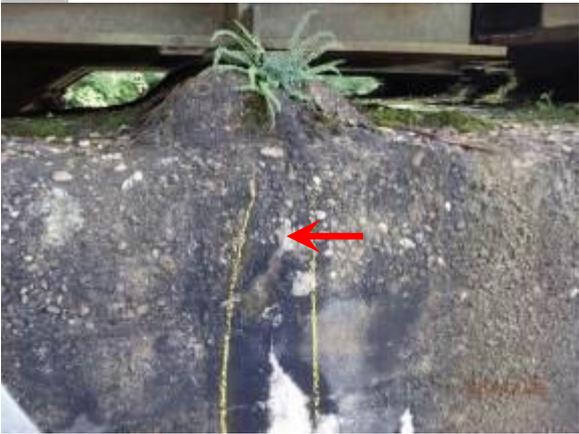
Schadensbeschreibung: Riss unterhalb der Auflagerkonstruktion (Gleitlager - Rissbreite bis 0,6mm) im Lasteinleitungsbereich hoher Einzellasten. Aufgrund der schlechten Betonqualität wird der Riss als maßgeblich eingestuft (mutmaßlich Querkzugversagen).								
Ortung:	Pfeiler 2 – unterhalb der Auflagerkonstruktion													
Klassifizierung bezüglich Stand-, Betriebs und Verkehrssicherheit (Schadensstufe)														
Standssicherheit				Betriebssicherheit				Verkehrssicherheit						
<input type="checkbox"/> 0	<input type="checkbox"/> 1	<input type="checkbox"/> 2	<input checked="" type="checkbox"/> 3	<input type="checkbox"/> 4	<input type="checkbox"/> 0	<input type="checkbox"/> 1	<input type="checkbox"/> 2	<input checked="" type="checkbox"/> 3	<input type="checkbox"/> 4	<input type="checkbox"/> 0	<input type="checkbox"/> 1	<input type="checkbox"/> 2	<input checked="" type="checkbox"/> 3	<input type="checkbox"/> 4

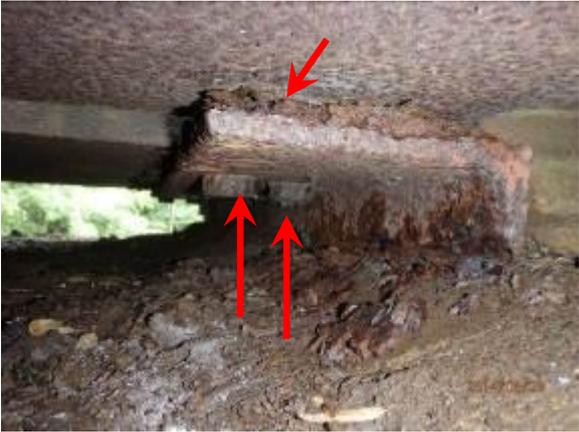
Schadensbeschreibung:
			<p>Bildung von Korrosionsprodukten im Zwischenraum zweier benachbarter Stahlbauteile (hier: Lagehalterung längs (horizontales Festlager)) und Hauptträger. Durch die Korrosionsprodukte wird die örtliche Verschraubung mit unzulässig hohen Lasten beaufschlagt, die bei einer Weiterschädigung zu einem Versagen der Verschraubung führen wird. Die Lagesicherheit des Bauteils ist damit zukünftig nicht mehr gewährleistet.</p>
Ortung:	Pfeiler 2 – Auflagerkonstruktion		
Klassifizierung bezüglich Stand-, Betriebs und Verkehrssicherheit (Schadensstufe)			
Standssicherheit	Betriebssicherheit	Verkehrssicherheit	
<input type="checkbox"/> 0 <input type="checkbox"/> 1 <input type="checkbox"/> 2 <input checked="" type="checkbox"/> 3 <input type="checkbox"/> 4	<input type="checkbox"/> 0 <input type="checkbox"/> 1 <input type="checkbox"/> 2 <input checked="" type="checkbox"/> 3 <input type="checkbox"/> 4	<input type="checkbox"/> 0 <input type="checkbox"/> 1 <input type="checkbox"/> 2 <input checked="" type="checkbox"/> 3 <input type="checkbox"/> 4

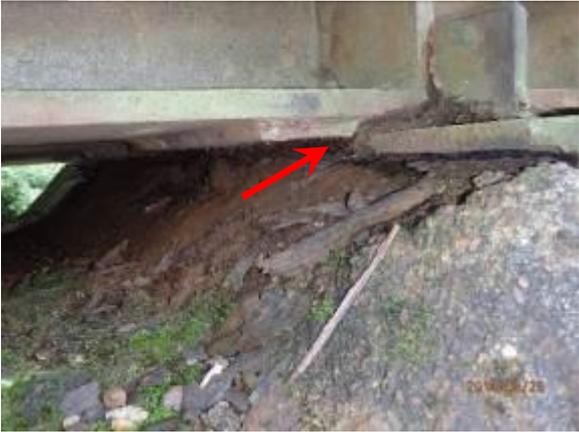
Schadensbeschreibung: Korrosion und angelagerte Korrosionsprodukte im Bereich der Gleitlagerkonstruktion. Durch die Schäden ist die vollständig freie Lagerung des Walzträgerbündels nicht mehr gewährleistet. Hier kommt es zu Zwangsspannungen (bspw. infolge Temperatur) die in diesem Fall zwingend über das andere nicht planmäßig dafür vorgesehene Lager abgetragen werden muss (an allen Gleitlagern des Gesamtbauwerks).											
Ortung:	Pfeiler 2 – Auflagerkonstruktion - vollständig																
Klassifizierung bezüglich Stand-, Betriebs und Verkehrssicherheit (Schadensstufe)																	
Standssicherheit				Betriebssicherheit				Verkehrssicherheit									
<input type="checkbox"/> 0	<input type="checkbox"/> 1	<input checked="" type="checkbox"/> 2	<input type="checkbox"/> 3	<input type="checkbox"/> 4	<input type="checkbox"/> 0	<input type="checkbox"/> 1	<input checked="" type="checkbox"/> 2	<input type="checkbox"/> 3	<input type="checkbox"/> 4	<input type="checkbox"/> 0	<input type="checkbox"/> 1	<input checked="" type="checkbox"/> 2	<input type="checkbox"/> 3	<input type="checkbox"/> 4

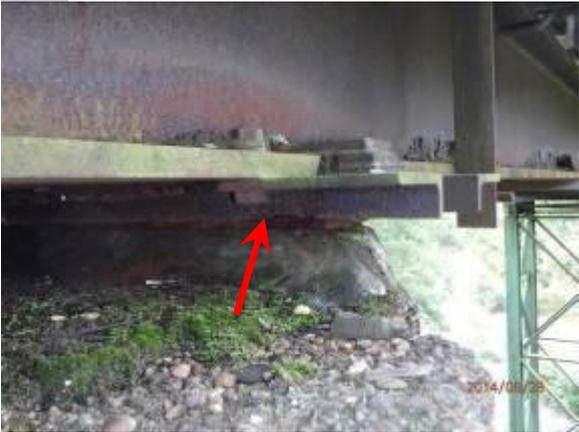
Schadensbeschreibung: Korrosionsschäden (beginnender (innen) bis fortgeschrittener (außen) Verlauf) am Festlagerkonstruktion. Die Funktionalität des Lagers (Kippen und Lagesicherung) ist durch die Schäden eingeschränkt.											
Ortung:	Pfeiler 2 – Auflagerkonstruktion - vollständig																
Klassifizierung bezüglich Stand-, Betriebs und Verkehrssicherheit (Schadensstufe)																	
Standssicherheit				Betriebssicherheit				Verkehrssicherheit									
<input type="checkbox"/> 0	<input type="checkbox"/> 1	<input checked="" type="checkbox"/> 2	<input type="checkbox"/> 3	<input type="checkbox"/> 4	<input type="checkbox"/> 0	<input type="checkbox"/> 1	<input checked="" type="checkbox"/> 2	<input type="checkbox"/> 3	<input type="checkbox"/> 4	<input type="checkbox"/> 0	<input type="checkbox"/> 1	<input checked="" type="checkbox"/> 2	<input type="checkbox"/> 3	<input type="checkbox"/> 4

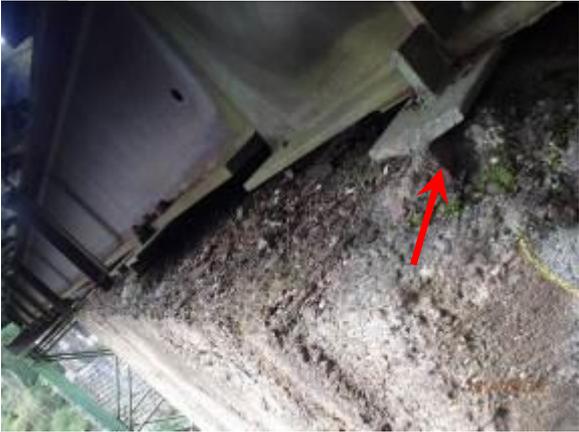
Schadensbeschreibung:
			Korrosionsschäden am Trägersteg sowie Hohllagen und Abplatzungen im ausbetonierten Trägerbereich. Durch die nicht mehr ordnungsgemäße Funktionalität des Gleitlagers (Korrosion siehe P2-016) werden die Bauteile des Gleitlagers (einbetonierter Träger) unplanmäßig belastet. Hier ist je nach örtlichem Zwang mit einer Überlastung des Lagerbereiches zu rechnen.
Ortung:	Pfeiler 2 – Auflagerkonstruktion - vollständig		
Klassifizierung bezüglich Stand-, Betriebs und Verkehrssicherheit (Schadensstufe)			
Standssicherheit	Betriebssicherheit		Verkehrssicherheit
<input type="checkbox"/> 0 <input type="checkbox"/> 1 <input type="checkbox"/> 2 <input checked="" type="checkbox"/> 3 <input type="checkbox"/> 4	<input type="checkbox"/> 0 <input type="checkbox"/> 1 <input type="checkbox"/> 2 <input checked="" type="checkbox"/> 3 <input type="checkbox"/> 4	<input type="checkbox"/> 0 <input type="checkbox"/> 1 <input type="checkbox"/> 2 <input checked="" type="checkbox"/> 3 <input type="checkbox"/> 4	<input type="checkbox"/> 0 <input type="checkbox"/> 1 <input type="checkbox"/> 2 <input checked="" type="checkbox"/> 3 <input type="checkbox"/> 4

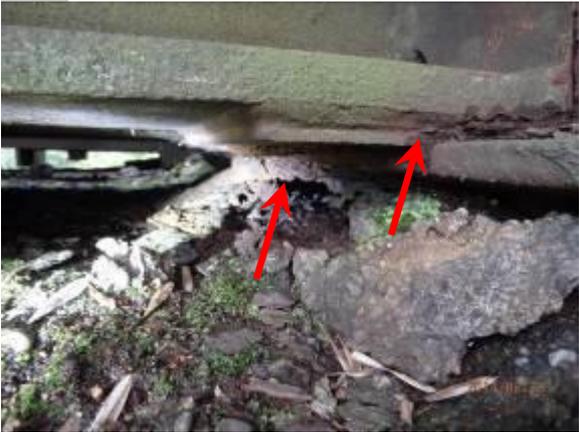
Schadensbeschreibung:
			Korrosionsschäden an Gleitlagerkonstruktion (bspw. Verstärkungsplatte). Die Funktionalität des Lagers (Kippen und Lagesicherung) ist durch die Schäden eingeschränkt. Hieraus resultieren Zwänge in den Bauteilen die im Bereich planmäßig nicht dafür vorgesehener Bauteile abgebaut werden.
Ortung:	Pfeiler 2 – Auflagerkonstruktion - vollständig		
Klassifizierung bezüglich Stand-, Betriebs und Verkehrssicherheit (Schadensstufe)			
Standssicherheit	Betriebssicherheit		Verkehrssicherheit
<input type="checkbox"/> 0 <input type="checkbox"/> 1 <input type="checkbox"/> 2 <input checked="" type="checkbox"/> 3 <input type="checkbox"/> 4	<input type="checkbox"/> 0 <input type="checkbox"/> 1 <input type="checkbox"/> 2 <input checked="" type="checkbox"/> 3 <input type="checkbox"/> 4	<input type="checkbox"/> 0 <input type="checkbox"/> 1 <input type="checkbox"/> 2 <input checked="" type="checkbox"/> 3 <input type="checkbox"/> 4	<input type="checkbox"/> 0 <input type="checkbox"/> 1 <input type="checkbox"/> 2 <input checked="" type="checkbox"/> 3 <input type="checkbox"/> 4

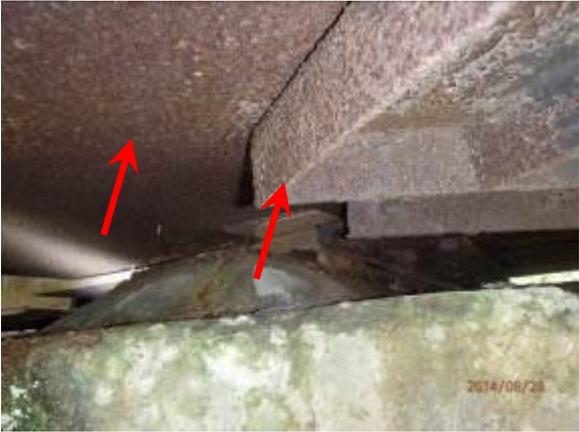
Schadensbeschreibung: Die zur Bauwerksaussteifung installierte Platte zwischen den Walzträgersträngen weist anfängliche Korrosionsschäden auf. Der Oberflächenschutz ist nicht mehr vorhanden.										
Ortung:	Pfeiler 2 – Auflagerkonstruktion - vollständig																
Klassifizierung bezüglich Stand-, Betriebs und Verkehrssicherheit (Schadensstufe)																	
Standssicherheit				Betriebssicherheit				Verkehrssicherheit									
<input type="checkbox"/> 0	<input type="checkbox"/> 1	<input checked="" type="checkbox"/> 2	<input type="checkbox"/> 3	<input type="checkbox"/> 4	<input checked="" type="checkbox"/> 0	<input type="checkbox"/> 1	<input type="checkbox"/> 2	<input type="checkbox"/> 3	<input type="checkbox"/> 4	<input checked="" type="checkbox"/> 0	<input type="checkbox"/> 1	<input type="checkbox"/> 2	<input type="checkbox"/> 3	<input type="checkbox"/> 4

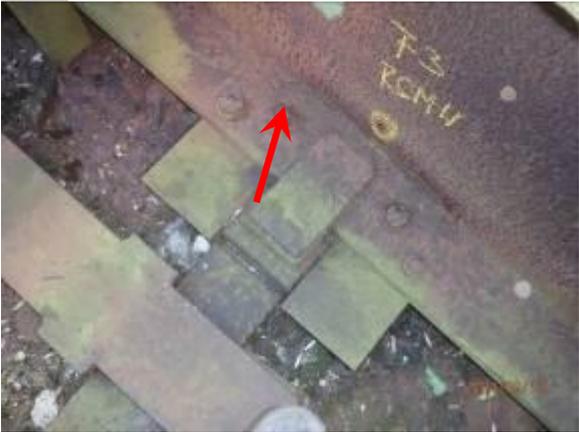
Schadensbeschreibung: Ein Befestigungsmittel ist in der Art geschädigt, das die statische Funktionalität nicht mehr gegeben ist. Die weiteren Verbindungsmittel sind stark korrodiert. Da keine statische Berechnung zur Ausnutzung des Anschlusses vorliegt kann der Schaden nur in der nachfolgenden Art und Weise beurteilt werden.										
Ortung:	Pfeiler 2 – Auflagerkonstruktion																
Klassifizierung bezüglich Stand-, Betriebs und Verkehrssicherheit (Schadensstufe)																	
Standssicherheit				Betriebssicherheit				Verkehrssicherheit									
<input type="checkbox"/> 0	<input type="checkbox"/> 1	<input type="checkbox"/> 2	<input checked="" type="checkbox"/> 3	<input type="checkbox"/> 4	<input type="checkbox"/> 0	<input type="checkbox"/> 1	<input type="checkbox"/> 2	<input checked="" type="checkbox"/> 3	<input type="checkbox"/> 4	<input type="checkbox"/> 0	<input type="checkbox"/> 1	<input type="checkbox"/> 2	<input checked="" type="checkbox"/> 3	<input type="checkbox"/> 4

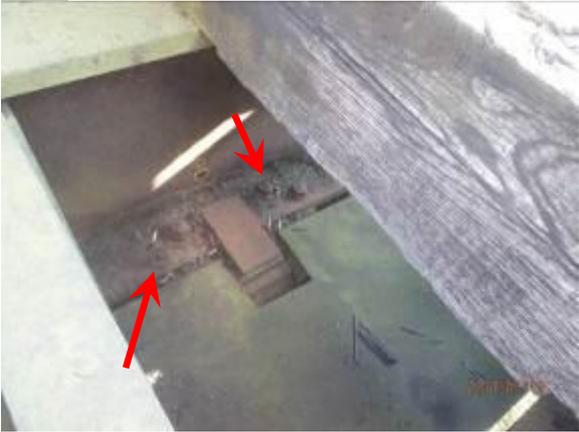
Schadensbeschreibung:
			<p>Ein Befestigungsmittel ist in der Art geschädigt, das die statische Funktionalität nicht mehr gegeben ist. Die weiteren Verbindungsmittel sind stark korrodiert. Da keine statische Berechnung zur Ausnutzung des Anschlusses vorliegt kann der Schaden nur in der nachfolgenden Art und Weise beurteilt werden.</p>
Ortung:	Pfeiler 2 – Auflagerkonstruktion		
Klassifizierung bezüglich Stand-, Betriebs und Verkehrssicherheit (Schadensstufe)			
Standssicherheit	Betriebssicherheit	Verkehrssicherheit	
<input type="checkbox"/> 0 <input type="checkbox"/> 1 <input type="checkbox"/> 2 <input checked="" type="checkbox"/> 3 <input type="checkbox"/> 4	<input type="checkbox"/> 0 <input type="checkbox"/> 1 <input type="checkbox"/> 2 <input checked="" type="checkbox"/> 3 <input type="checkbox"/> 4	<input type="checkbox"/> 0 <input type="checkbox"/> 1 <input type="checkbox"/> 2 <input checked="" type="checkbox"/> 3 <input type="checkbox"/> 4

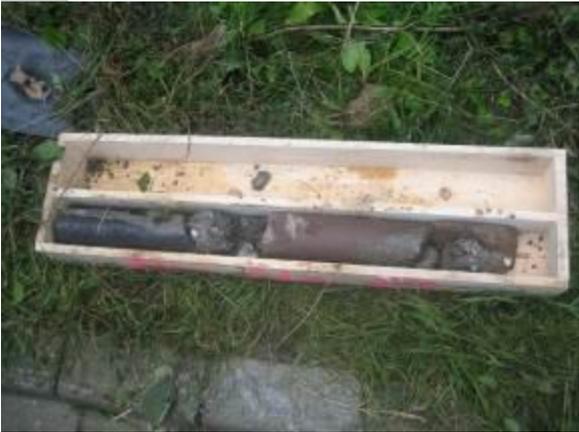
Schadensbeschreibung:
			<p>Die Bohrkerne weisen Fehlstellen/Hohlstellen, einen unzureichenden Materialverbund und stark wechselnde Materialien und Materialeigenschaften auf (siehe auch Georadarmessung). Durch die dynamische Beanspruchung des Bauteils kann es neben weiteren Schäden durch Frosteinwirkung zu statisch relevanten Gefügeschäden am Gesamtbauteil kommen, so dass der planmäßige Lastabtrag nicht dauerhaft gewährleistet ist.</p>
Ortung:	Pfeiler 2 – unterer Pfeilerbereich		
Klassifizierung bezüglich Stand-, Betriebs und Verkehrssicherheit (Schadensstufe)			
Standssicherheit	Betriebssicherheit	Verkehrssicherheit	
<input type="checkbox"/> 0 <input type="checkbox"/> 1 <input type="checkbox"/> 2 <input checked="" type="checkbox"/> 3 <input type="checkbox"/> 4	<input type="checkbox"/> 0 <input type="checkbox"/> 1 <input type="checkbox"/> 2 <input checked="" type="checkbox"/> 3 <input type="checkbox"/> 4	<input type="checkbox"/> 0 <input type="checkbox"/> 1 <input type="checkbox"/> 2 <input checked="" type="checkbox"/> 3 <input type="checkbox"/> 4

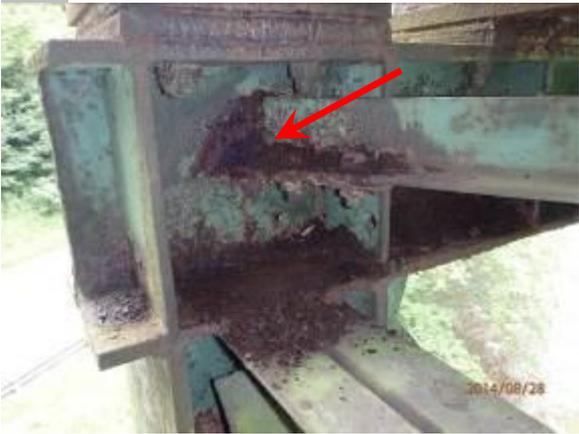
Schadensbeschreibung: Korrosionsschäden am Anschluss des Aussteifungsverbandes an die Querträger (Profil und angeschweißte Lasche in gleicher Weise geschädigt).
Ortung:	Pfeiler 3 – Alle vier Anschlussbereiche Lastverteiler Stahlfachwerk		
Klassifizierung bezüglich Stand-, Betriebs und Verkehrssicherheit (Schadensstufe)			
Standssicherheit	Betriebssicherheit		Verkehrssicherheit
<input type="checkbox"/> 0 <input type="checkbox"/> 1 <input type="checkbox"/> 2 <input checked="" type="checkbox"/> 3 <input type="checkbox"/> 4	<input type="checkbox"/> 0 <input type="checkbox"/> 1 <input type="checkbox"/> 2 <input checked="" type="checkbox"/> 3 <input type="checkbox"/> 4	<input type="checkbox"/> 0 <input type="checkbox"/> 1 <input type="checkbox"/> 2 <input checked="" type="checkbox"/> 3 <input type="checkbox"/> 4	<input type="checkbox"/> 0 <input type="checkbox"/> 1 <input type="checkbox"/> 2 <input checked="" type="checkbox"/> 3 <input type="checkbox"/> 4

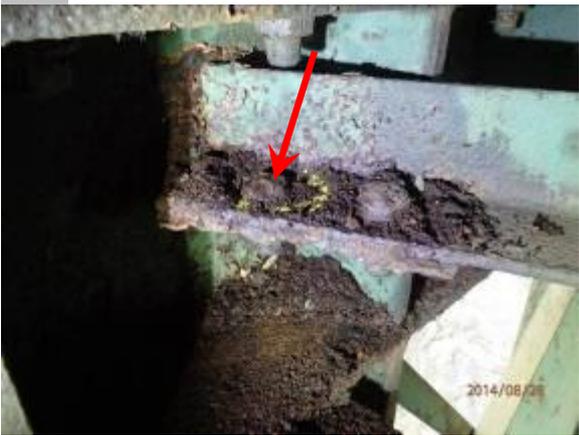
Schadensbeschreibung: Korrosionsschäden an der Schraubverbindung der Stützensaussteifung. Der außenseitige Schraubenkopf ist statisch nicht mehr belastbar, so dass im Anschluss die planmäßige Kraftübertragung nicht mehr gewährleistet ist.
Ortung:	Pfeiler 3 – Alle vier Anschlussbereiche Lastverteiler Stahlfachwerk		
Klassifizierung bezüglich Stand-, Betriebs und Verkehrssicherheit (Schadensstufe)			
Standssicherheit	Betriebssicherheit		Verkehrssicherheit
<input type="checkbox"/> 0 <input type="checkbox"/> 1 <input type="checkbox"/> 2 <input type="checkbox"/> 3 <input checked="" type="checkbox"/> 4	<input type="checkbox"/> 0 <input type="checkbox"/> 1 <input type="checkbox"/> 2 <input type="checkbox"/> 3 <input checked="" type="checkbox"/> 4	<input type="checkbox"/> 0 <input type="checkbox"/> 1 <input type="checkbox"/> 2 <input type="checkbox"/> 3 <input checked="" type="checkbox"/> 4	<input type="checkbox"/> 0 <input type="checkbox"/> 1 <input type="checkbox"/> 2 <input type="checkbox"/> 3 <input checked="" type="checkbox"/> 4

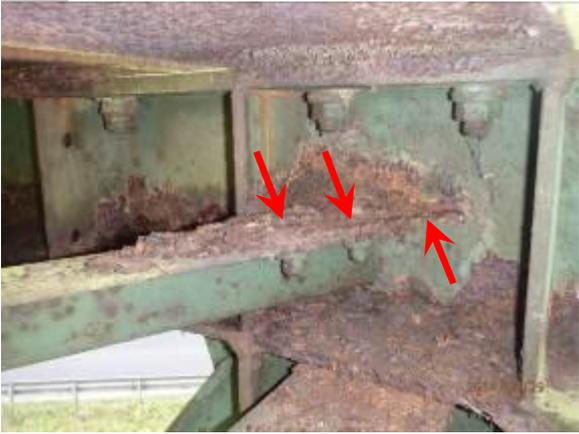
Massive Korrosionsschäden an den Verbindungsmitteln und den Anschlussplatten. Die Dauerhaftigkeit des Anschlusses ist nicht mehr gewährleistet.
Ortung:	Anschlussbereich: Anschluss horizontale Pfeileraussteifung – alle Anschlüsse
Klassifizierung bezüglich Stand-, Betriebs und Verkehrssicherheit (Schadensstufe)	
Standssicherheit	Betriebssicherheit
<input type="checkbox"/> 0 <input type="checkbox"/> 1 <input type="checkbox"/> 2 <input checked="" type="checkbox"/> 3 <input type="checkbox"/> 4	<input type="checkbox"/> 0 <input type="checkbox"/> 1 <input type="checkbox"/> 2 <input checked="" type="checkbox"/> 3 <input type="checkbox"/> 4
Schaden mit Sicherheitsrisiko	
Standssicherheit	Betriebssicherheit
<input checked="" type="checkbox"/> ja <input type="checkbox"/> nein	<input checked="" type="checkbox"/> ja <input type="checkbox"/> nein

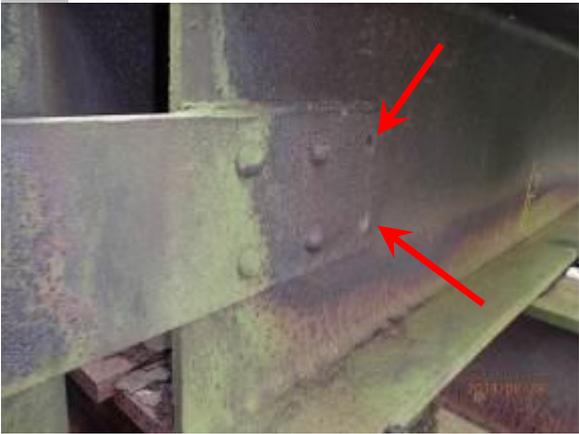
Augenscheinlich fehlen zwei der sechs Nietverbindungen. Keine Unterlagen zur erf. Anzahl der Verbindungsmittel vorhanden.
Ortung:	Gesamter Anschlussbereich
Klassifizierung bezüglich Stand-, Betriebs und Verkehrssicherheit (Schadensstufe)	
Standssicherheit	Betriebssicherheit
<input type="checkbox"/> 0 <input type="checkbox"/> 1 <input type="checkbox"/> 2 <input type="checkbox"/> 3 <input checked="" type="checkbox"/> 4	<input type="checkbox"/> 0 <input type="checkbox"/> 1 <input type="checkbox"/> 2 <input type="checkbox"/> 3 <input checked="" type="checkbox"/> 4
Verkehrssicherheit	
<input type="checkbox"/> 0 <input type="checkbox"/> 1 <input type="checkbox"/> 2 <input type="checkbox"/> 3 <input checked="" type="checkbox"/> 4	
Schaden mit Sicherheitsrisiko	
Standssicherheit	<input checked="" type="checkbox"/> ja <input type="checkbox"/> nein

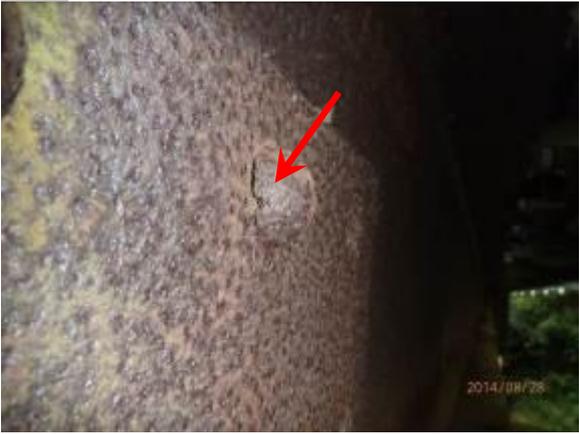
Die Nieten weisen Schäden unterhalb des Nietenkopfes auf. Das Abklopfen der Nieten lässt einen Rückschluss auf eine noch intakte Funktion der Verbindungsmittel zu. Durch die starken Korrosionsschäden kann die Funktion des Verbindungsmittels nicht mehr dauerhaft gewährleistet werden.
Ortung:	Gesamter Anschlussbereich
Klassifizierung bezüglich Stand-, Betriebs und Verkehrssicherheit (Schadensstufe)	
Standssicherheit	Betriebssicherheit
<input type="checkbox"/> 0 <input type="checkbox"/> 1 <input type="checkbox"/> 2 <input checked="" type="checkbox"/> 3 <input type="checkbox"/> 4	<input type="checkbox"/> 0 <input type="checkbox"/> 1 <input type="checkbox"/> 2 <input checked="" type="checkbox"/> 3 <input type="checkbox"/> 4
Verkehrssicherheit	
<input type="checkbox"/> 0 <input type="checkbox"/> 1 <input type="checkbox"/> 2 <input checked="" type="checkbox"/> 3 <input type="checkbox"/> 4

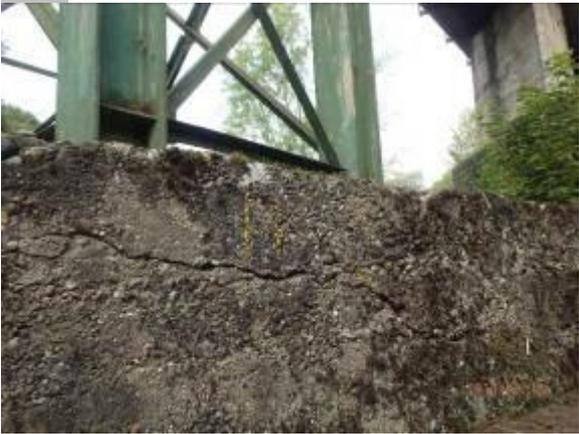
Der Fundamentkörper ist umlaufend gerissen (Risse bis 5mm Breite). Hiervon sind auch Bereiche unmittelbar unterhalb der Lasteinleitungspunkte betroffen. Im Bereich gerissener Bereiche sind händige Prüfung auf der waagerechten Fundamentfläche Hohllagen vorhanden.
Ortung:	Pfeiler 3 – Fundamentkörper umlaufend
Klassifizierung bezüglich Stand-, Betriebs und Verkehrssicherheit (Schadensstufe)	
Standssicherheit	Betriebssicherheit
<input type="checkbox"/> 0 <input type="checkbox"/> 1 <input type="checkbox"/> 2 <input checked="" type="checkbox"/> 3 <input type="checkbox"/> 4	<input type="checkbox"/> 0 <input type="checkbox"/> 1 <input type="checkbox"/> 2 <input checked="" type="checkbox"/> 3 <input type="checkbox"/> 4
Verkehrssicherheit	
<input type="checkbox"/> 0 <input type="checkbox"/> 1 <input type="checkbox"/> 2 <input checked="" type="checkbox"/> 3 <input type="checkbox"/> 4

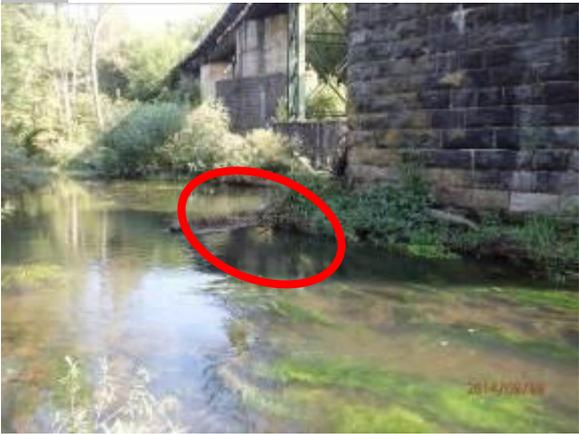
Schadensbeschreibung:
			Der Pfeiler weist im Anströmungsbereich (Stirnfläche bis etwa 1,5m rechte Seite) beginnende Auskolkungen auf. Die Auskolkungen haben die Gründungssohle noch nicht erreicht. Sonstige Bereiche sind verlandet bzw. mit einer vorgelagerten Spundwand gegen Auskolkung geschützt.
Ortung:	Pfeiler 4 – Oberstrom bis Oberstrom rechts		
Klassifizierung bezüglich Stand-, Betriebs und Verkehrssicherheit (Schadensstufe)			
Standssicherheit	Betriebssicherheit		Verkehrssicherheit
<input type="checkbox"/> 0 <input type="checkbox"/> 1 <input checked="" type="checkbox"/> 2 <input type="checkbox"/> 3 <input type="checkbox"/> 4	<input checked="" type="checkbox"/> 0 <input type="checkbox"/> 1 <input type="checkbox"/> 2 <input type="checkbox"/> 3 <input type="checkbox"/> 4	<input type="checkbox"/> 0 <input type="checkbox"/> 1 <input type="checkbox"/> 2 <input type="checkbox"/> 3 <input type="checkbox"/> 4	<input type="checkbox"/> 0 <input type="checkbox"/> 1 <input type="checkbox"/> 2 <input type="checkbox"/> 3 <input type="checkbox"/> 4

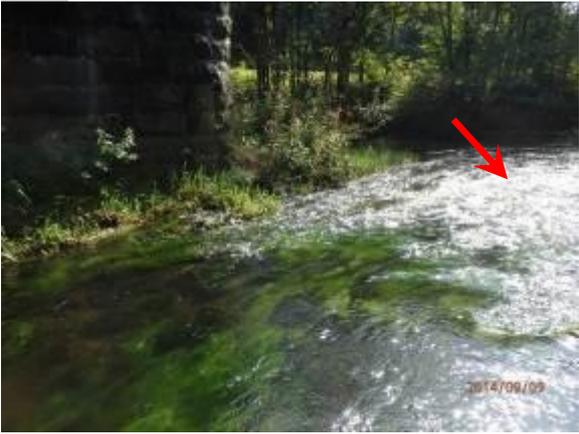
Schadensbeschreibung:
			Unterstrom sind größere Auskolkungen feststellbar, die auf erhöhte Turbulenzen im Bereich der Gewässersohle hindeuten (Wechselsprung). Die Auskolkungen und deren Geometrie betreffen nicht das Bauwerk, sollten jedoch zyklisch auf Erweiterungen kontrolliert werden.
Ortung:	Pfeiler 4 – Unterstrom		
Klassifizierung bezüglich Stand-, Betriebs und Verkehrssicherheit (Schadensstufe)			
Standssicherheit	Betriebssicherheit		Verkehrssicherheit
<input checked="" type="checkbox"/> 0 <input type="checkbox"/> 1 <input type="checkbox"/> 2 <input type="checkbox"/> 3 <input type="checkbox"/> 4	<input checked="" type="checkbox"/> 0 <input type="checkbox"/> 1 <input type="checkbox"/> 2 <input type="checkbox"/> 3 <input type="checkbox"/> 4	<input checked="" type="checkbox"/> 0 <input type="checkbox"/> 1 <input type="checkbox"/> 2 <input type="checkbox"/> 3 <input type="checkbox"/> 4	<input checked="" type="checkbox"/> 0 <input type="checkbox"/> 1 <input type="checkbox"/> 2 <input type="checkbox"/> 3 <input type="checkbox"/> 4

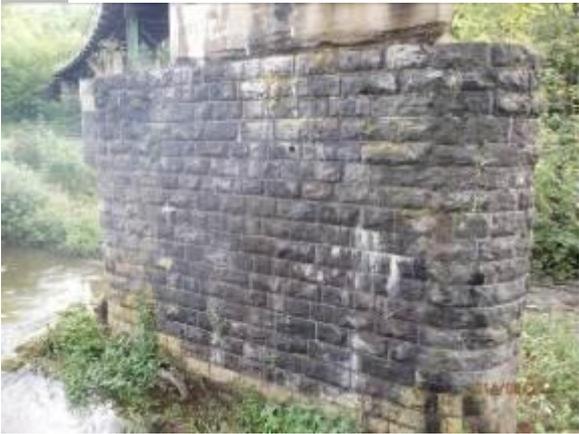
Schadensbeschreibung: Durchfeuchtungsstellen und durchdrückendes Wasser mit und ohne Aussinterungen. Durch die erhöhte Wasserführung der Pfeiler kann es bei starkem Frost zu Abplatzungen und einer Gefügeschwächung des Pfeilers kommen.									
Ortung:	Pfeiler 4 – umlaufend																
Klassifizierung bezüglich Stand-, Betriebs und Verkehrssicherheit (Schadensstufe)																	
Standssicherheit					Betriebssicherheit					Verkehrssicherheit							
<input type="checkbox"/> 0	<input checked="" type="checkbox"/> 1	<input type="checkbox"/> 2	<input type="checkbox"/> 3	<input type="checkbox"/> 4	<input checked="" type="checkbox"/> 0	<input type="checkbox"/> 1	<input type="checkbox"/> 2	<input type="checkbox"/> 3	<input type="checkbox"/> 4	<input type="checkbox"/> 0	<input type="checkbox"/> 1	<input type="checkbox"/> 2	<input type="checkbox"/> 3	<input type="checkbox"/> 4

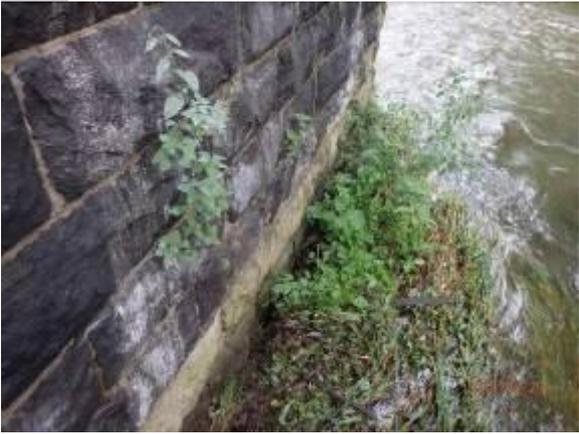
Schadensbeschreibung: Stellenweise sind die Mauerwerksfugen bewachsen. Da die Natursteine zum Lastabtrag herangezogen werden (siehe Übergangsbereich der unterschiedlichen Bauzeiten) ist die daraus resultierende Fugenschwächung als statisch relevant zu beurteilen.									
Ortung:	Pfeiler 4 – umlaufend vereinzelt																
Klassifizierung bezüglich Stand-, Betriebs und Verkehrssicherheit (Schadensstufe)																	
Standssicherheit					Betriebssicherheit					Verkehrssicherheit
