Erweiterte Sonderinspektion des Kylltalbauwerks Eifelquerbahn - 2014

Pächter:	VEB Gerolstein
Auftragsnummer:	124461084
Prüfzeitraum:	26.09.2014 bis 29.09.2014 09.09.2014 17.09.2014 bis 19.09.2014
Berichtserstellung:	02.09.2014 bis 05.10.2014

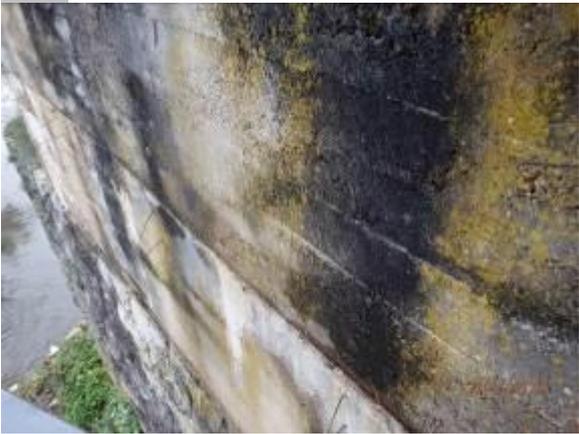
Im oberen Pfeilerbereich steht eine Vielzahl von Drahtankern aus dem Querschnitt. (Schwachstellen bspw. durch möglichen Wassereintritt).
Ortung:	Pfeiler 4 – umlaufend stellenweise
Klassifizierung bezüglich Stand-, Betriebs und Verkehrssicherheit (Schadensstufe)	
Standssicherheit	Betriebssicherheit
<input type="checkbox"/> 0 <input checked="" type="checkbox"/> 1 <input type="checkbox"/> 2 <input type="checkbox"/> 3 <input type="checkbox"/> 4	<input checked="" type="checkbox"/> 0 <input type="checkbox"/> 1 <input type="checkbox"/> 2 <input type="checkbox"/> 3 <input type="checkbox"/> 4
Schaden mit Sicherheitsrisiko	
Standssicherheit	Betriebssicherheit
<input type="checkbox"/> ja <input checked="" type="checkbox"/> nein	<input type="checkbox"/> ja <input checked="" type="checkbox"/> nein
Verkehrssicherheit	<input type="checkbox"/> ja <input checked="" type="checkbox"/> nein

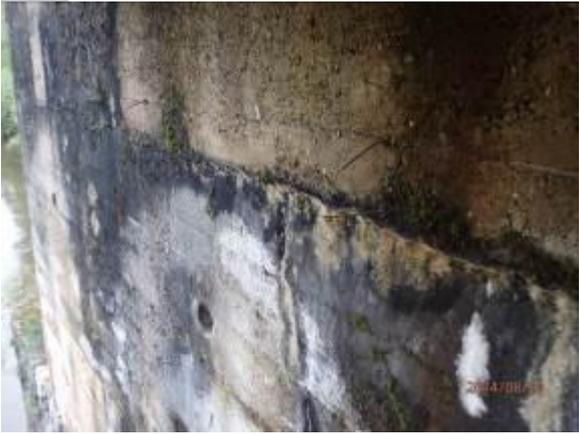
Moosbewuchs in Pfeilerbereichen mit nahezu dauerhafter Wasserführung (Feuchtespeicher!).
Ortung:	Pfeiler 4 – umlaufend stellenweise
Klassifizierung bezüglich Stand-, Betriebs und Verkehrssicherheit (Schadensstufe)	
Standssicherheit	Betriebssicherheit
<input type="checkbox"/> 0 <input checked="" type="checkbox"/> 1 <input type="checkbox"/> 2 <input type="checkbox"/> 3 <input type="checkbox"/> 4	<input checked="" type="checkbox"/> 0 <input type="checkbox"/> 1 <input type="checkbox"/> 2 <input type="checkbox"/> 3 <input type="checkbox"/> 4
Schaden mit Sicherheitsrisiko	
Standssicherheit	Betriebssicherheit
<input type="checkbox"/> ja <input checked="" type="checkbox"/> nein	<input type="checkbox"/> ja <input checked="" type="checkbox"/> nein
Verkehrssicherheit	<input type="checkbox"/> ja <input checked="" type="checkbox"/> nein

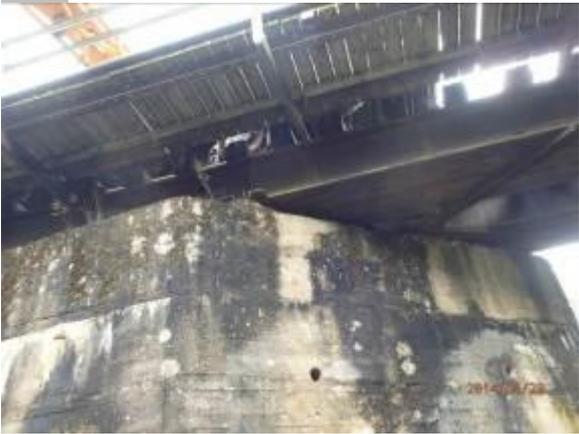
Bewuchs der Auflagerbank.				
Ortung:	Pfeiler 4 – Auflagerbank - stellenweise				
Klassifizierung bezüglich Stand-, Betriebs und Verkehrssicherheit (Schadensstufe)					
Standsicherheit	Betriebssicherheit	Verkehrssicherheit			
<input type="checkbox"/> 0 <input checked="" type="checkbox"/> 1 <input type="checkbox"/> 2 <input type="checkbox"/> 3 <input type="checkbox"/> 4	<input checked="" type="checkbox"/> 0 <input type="checkbox"/> 1 <input type="checkbox"/> 2 <input type="checkbox"/> 3 <input type="checkbox"/> 4	<input checked="" type="checkbox"/> 0 <input type="checkbox"/> 1 <input type="checkbox"/> 2 <input type="checkbox"/> 3 <input type="checkbox"/> 4			
Schaden mit Sicherheitsrisiko					
Standsicherheit	<input type="checkbox"/> ja <input checked="" type="checkbox"/> nein	Betriebssicherheit	<input type="checkbox"/> ja <input checked="" type="checkbox"/> nein	Verkehrssicherheit	<input type="checkbox"/> ja <input checked="" type="checkbox"/> nein

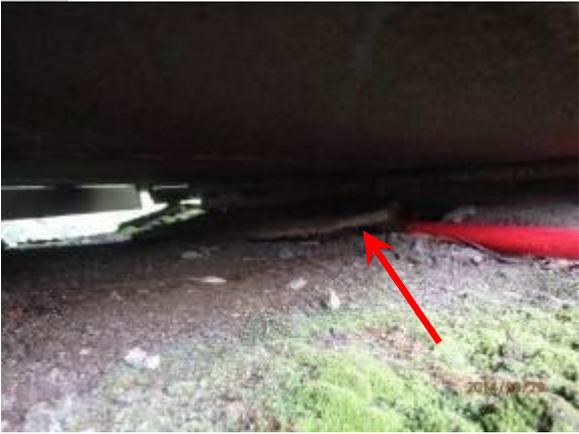
Hohlstellen im Bereich des ausbetonierten über der Auflagerbank herausstehenden Stahlträgers. Das Bauteil einbetonierter Stahlträger (oberer Flansch – Steg) wird in Teilbereichen unplanmäßig belastet (bei Durchbiegung der Brückenlängsträger). Der Beton kann nicht mehr zum Lastabtrag herangezogen werden.				
Ortung:	Pfeiler 4 – Auflagerbank - überwiegend				
Klassifizierung bezüglich Stand-, Betriebs und Verkehrssicherheit (Schadensstufe)					
Standsicherheit	Betriebssicherheit	Verkehrssicherheit			
<input type="checkbox"/> 0 <input type="checkbox"/> 1 <input type="checkbox"/> 2 <input checked="" type="checkbox"/> 3 <input type="checkbox"/> 4	<input type="checkbox"/> 0 <input type="checkbox"/> 1 <input type="checkbox"/> 2 <input checked="" type="checkbox"/> 3 <input type="checkbox"/> 4	<input type="checkbox"/> 0 <input type="checkbox"/> 1 <input type="checkbox"/> 2 <input checked="" type="checkbox"/> 3 <input type="checkbox"/> 4

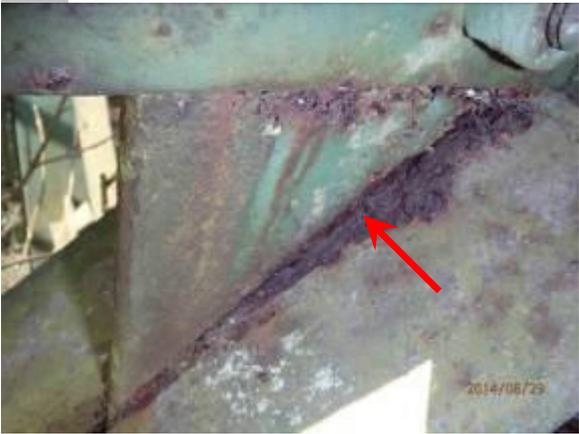
<p>Schäden am Anschlussblech. Bei einer Schadenserweiterung (Blattrostbildung zwischen Anschlussblech und Strebe) kann es hier zu einer Überlastung der Verbindungsmittel kommen.</p> <p>Voraussetzungen für eine so geartete Weiterschädigung sind getroffen.</p> <p>Der Anschlussbereich der Platte an den H-Träger ist durch die oberseitig angeordnete Steife weitestgehend geschützt.</p>
Ortung:	Pfeiler 3 – Fahnenbleche außenliegender Bereich – etwa 50% der Anschlüsse betroffen
Klassifizierung bezüglich Stand-, Betriebs und Verkehrssicherheit (Schadensstufe)	
Standssicherheit	Betriebssicherheit
<input type="checkbox"/> 0 <input type="checkbox"/> 1 <input checked="" type="checkbox"/> 2 <input type="checkbox"/> 3 <input type="checkbox"/> 4	<input checked="" type="checkbox"/> 0 <input type="checkbox"/> 1 <input type="checkbox"/> 2 <input type="checkbox"/> 3 <input type="checkbox"/> 4

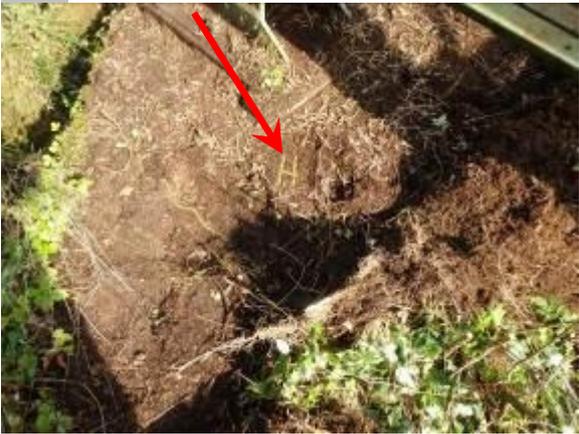
Darstellung:
			Hohlstellen neben dem Stützenauflager (Südwest). Hier wird durch Risse Wasser in die Hohlstellen eingetragen. Die Dauerhaftigkeit des Bereiches ist nicht mehr gewährleistet.
Ortung:	Pfeiler 5 – Alle Bereiche		
Klassifizierung bezüglich Stand-, Betriebs und Verkehrssicherheit (Schadensstufe)			
Standssicherheit	Betriebssicherheit		Verkehrssicherheit
<input type="checkbox"/> 0 <input type="checkbox"/> 1 <input checked="" type="checkbox"/> 2 <input type="checkbox"/> 3 <input type="checkbox"/> 4	<input checked="" type="checkbox"/> 0 <input type="checkbox"/> 1 <input type="checkbox"/> 2 <input type="checkbox"/> 3 <input type="checkbox"/> 4	<input checked="" type="checkbox"/> 0 <input type="checkbox"/> 1 <input type="checkbox"/> 2 <input type="checkbox"/> 3 <input type="checkbox"/> 4	<input checked="" type="checkbox"/> 0 <input type="checkbox"/> 1 <input type="checkbox"/> 2 <input type="checkbox"/> 3 <input type="checkbox"/> 4

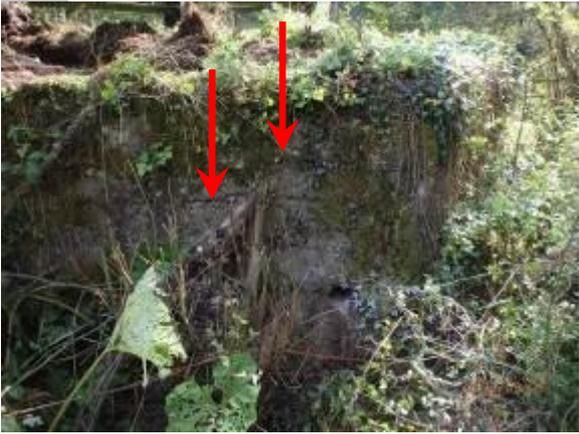
Darstellung:
			Der Fundamentkörper weist umlaufend Risse (Stärke bis etwa 5mm) mit und ohne Wasserführung auf. Das oberseitige Abklopfen der Bereiche zeigt, dass die maßgeblichen Hohlstellen stellenweise maximal bis zu etwa 70cm in den Fundamentkörper einlaufen. In den Lasteinleitungspunkten der Stützen sind keine Hohlstellen feststellbar. Hier kann es durch weitere Frosteinwirkung zu einer Risserweiterung kommen, die ggf. dann von statischer Relevanz sein könnte.
Ortung:	Pfeiler 5 – Stahlbetonfundament - umlaufend (80%)		
Klassifizierung bezüglich Stand-, Betriebs und Verkehrssicherheit (Schadensstufe)			
Standssicherheit	Betriebssicherheit		Verkehrssicherheit
<input type="checkbox"/> 0 <input type="checkbox"/> 1 <input checked="" type="checkbox"/> 2 <input type="checkbox"/> 3 <input type="checkbox"/> 4	<input checked="" type="checkbox"/> 0 <input type="checkbox"/> 1 <input type="checkbox"/> 2 <input type="checkbox"/> 3 <input type="checkbox"/> 4	<input checked="" type="checkbox"/> 0 <input type="checkbox"/> 1 <input type="checkbox"/> 2 <input type="checkbox"/> 3 <input type="checkbox"/> 4	<input checked="" type="checkbox"/> 0 <input type="checkbox"/> 1 <input type="checkbox"/> 2 <input type="checkbox"/> 3 <input type="checkbox"/> 4
