Erweiterte Sonderinspektion des Kylltalbauwerks Eifelquerbahn - 2014

Pächter:	VEB Gerolstein
Auftragsnummer:	124461084
Prüfzeitraum:	26.09.2014 bis 29.09.2014 09.09.2014 17.09.2014 bis 19.09.2014
Berichtserstellung:	02.09.2014 bis 05.10.2014

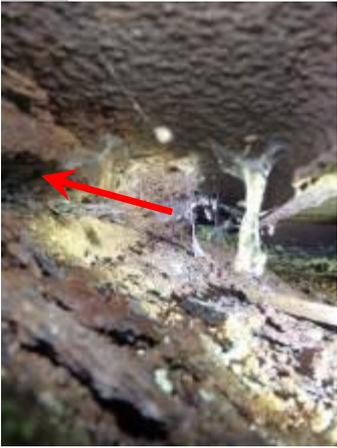
Prüfbefund Nr.	WL1-011													
Schadenstyp	Betonabplatzungen - Lagerkonstruktion (Unterstrom)													
Foto:

Schadensbeschreibung: Hohllagen des oberen Flansches der Auflagerkonstruktion. Durch den Schaden wird das Bauteil (H-Träger) unzulässig auf Biegung (Steganschluss) beansprucht für welche das Bauteil erfahrungsgemäß nicht dimensioniert ist. Keine Details zur Lagerausbildung vorhanden.							
Ortung:	Widerlager - Auflagerkonstruktion													
Klassifizierung bezüglich Stand-, Betriebs und Verkehrssicherheit (Schadensstufe)														
Standssicherheit				Betriebssicherheit				Verkehrssicherheit						
<input type="checkbox"/> 0	<input type="checkbox"/> 1	<input type="checkbox"/> 2	<input checked="" type="checkbox"/> 3	<input type="checkbox"/> 4	<input type="checkbox"/> 0	<input type="checkbox"/> 1	<input type="checkbox"/> 2	<input checked="" type="checkbox"/> 3	<input type="checkbox"/> 4	<input checked="" type="checkbox"/> 0	<input type="checkbox"/> 1	<input type="checkbox"/> 2	<input type="checkbox"/> 3	<input type="checkbox"/> 4

Schaden mit Sicherheitsrisiko														
Standssicherheit		<input checked="" type="checkbox"/> ja <input type="checkbox"/> nein	Betriebssicherheit		<input checked="" type="checkbox"/> ja <input type="checkbox"/> nein	Verkehrssicherheit				<input type="checkbox"/> ja <input checked="" type="checkbox"/> nein

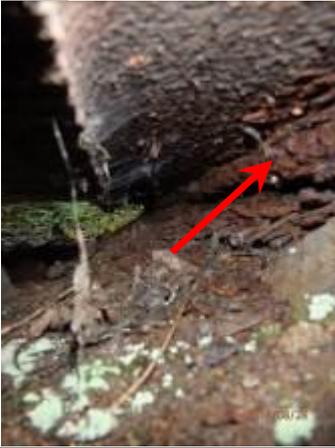
Prüfbefund Nr.	WL1-012		
Schadenstyp	Korrosionsschäden - Lagerkonstruktion (Unterstrom)		
Foto:

Schadensbeschreibung:
			Verstärkte Korrosionsschäden am oberen Flansch des H-Profiles unterhalb der Auflager der Walzträgerbündel. Aus dem Schaden resultieren z.T. die örtlichen Betonabplatzungen. Aus der Querschnittsschwächung resultieren höhere Spannungen (Planmäßiger Verkehr und Temperatur) im Auflagerprofil (siehe auch WL1-011).
Ortung:	Widerlager – Auflagerkonstruktion (durchgängig)		
Klassifizierung bezüglich Stand-, Betriebs und Verkehrssicherheit (Schadensstufe)			
Standssicherheit	Betriebssicherheit		Verkehrssicherheit
<input type="checkbox"/> 0 <input type="checkbox"/> 1 <input type="checkbox"/> 2 <input checked="" type="checkbox"/> 3 <input type="checkbox"/> 4	<input type="checkbox"/> 0 <input type="checkbox"/> 1 <input type="checkbox"/> 2 <input checked="" type="checkbox"/> 3 <input type="checkbox"/> 4	<input checked="" type="checkbox"/> 0 <input type="checkbox"/> 1 <input type="checkbox"/> 2 <input type="checkbox"/> 3 <input type="checkbox"/> 4

Schaden mit Sicherheitsrisiko			
Standssicherheit	<input checked="" type="checkbox"/> ja <input type="checkbox"/> nein	Betriebssicherheit	<input checked="" type="checkbox"/> ja <input type="checkbox"/> nein
		Verkehrssicherheit	<input type="checkbox"/> ja <input checked="" type="checkbox"/> nein

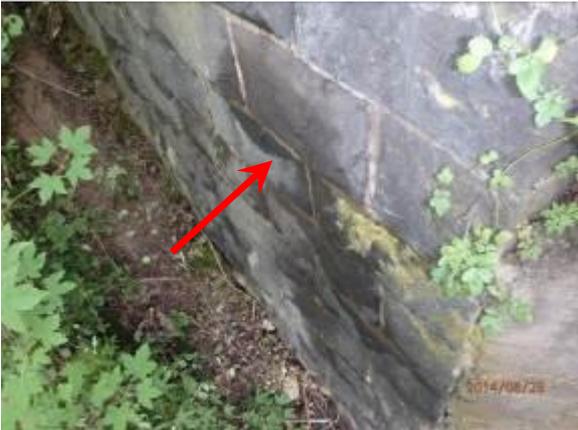
Prüfbefund Nr.	WL1-013		
Schadenstyp	Durchfeuchtung - Naturstein		
Foto:

Schadensbeschreibung:
			Durchfeuchtete Mauerwerksbereiche (durchdrückende Feuchtigkeit).
Ortung:	Widerlager (Natursteinmauerwerk) - stellenweise		
Klassifizierung bezüglich Stand-, Betriebs und Verkehrssicherheit (Schadensstufe)			
Standssicherheit	Betriebssicherheit		Verkehrssicherheit
<input type="checkbox"/> 0 <input checked="" type="checkbox"/> 1 <input type="checkbox"/> 2 <input type="checkbox"/> 3 <input type="checkbox"/> 4	<input checked="" type="checkbox"/> 0 <input type="checkbox"/> 1 <input type="checkbox"/> 2 <input type="checkbox"/> 3 <input type="checkbox"/> 4	<input checked="" type="checkbox"/> 0 <input type="checkbox"/> 1 <input type="checkbox"/> 2 <input type="checkbox"/> 3 <input type="checkbox"/> 4	
Schaden mit Sicherheitsrisiko			
Standssicherheit	<input type="checkbox"/> ja <input checked="" type="checkbox"/> nein	Betriebssicherheit	<input type="checkbox"/> ja <input checked="" type="checkbox"/> nein

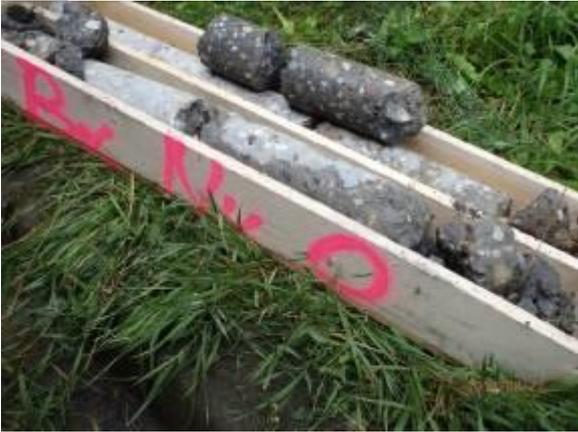
Prüfbefund Nr.	WL1-016		
Schadenstyp	Hohlräume, Fehlstellen, stark wechselnder Schichtenaufbau		
Foto:

Schadensbeschreibung:
			Die Bohrkerns weisen Fehlstellen / Hohlstellen, einen unzureichenden Materialverbund und stark wechselnde Materialien und Materialeigenschaften auf. Durch die dynamische Beanspruchung des Bauteils kann es neben weiteren Schäden durch Frosteinwirkung (Durchnässte Bauteilbereiche) zu statisch relevanten Gefügeschäden am Gesamtbauteil kommen, so dass der planmäßige Lastabtrag nicht für den geplanten Zeitraum ohne eine weitere gravierende Schädigung des Baukörpers gewährleistet ist.
Ortung:	Widerlager: Bohrkerns Altkonstruktion, Stahlbetonkonstruktion		
Klassifizierung bezüglich Stand-, Betriebs und Verkehrssicherheit (Schadensstufe)			
Standsicherheit	Betriebssicherheit		Verkehrssicherheit
<input type="checkbox"/> 0 <input type="checkbox"/> 1 <input type="checkbox"/> 2 <input checked="" type="checkbox"/> 3 <input type="checkbox"/> 4	<input type="checkbox"/> 0 <input type="checkbox"/> 1 <input type="checkbox"/> 2 <input checked="" type="checkbox"/> 3 <input type="checkbox"/> 4	<input type="checkbox"/> 0 <input type="checkbox"/> 1 <input type="checkbox"/> 2 <input checked="" type="checkbox"/> 3 <input type="checkbox"/> 4	<input type="checkbox"/> 0 <input type="checkbox"/> 1 <input type="checkbox"/> 2 <input checked="" type="checkbox"/> 3 <input type="checkbox"/> 4

Schaden mit Sicherheitsrisiko			
Standsicherheit	<input checked="" type="checkbox"/> ja <input type="checkbox"/> nein	Betriebssicherheit	<input checked="" type="checkbox"/> ja <input type="checkbox"/> nein
		Verkehrssicherheit	<input checked="" type="checkbox"/> ja <input type="checkbox"/> nein

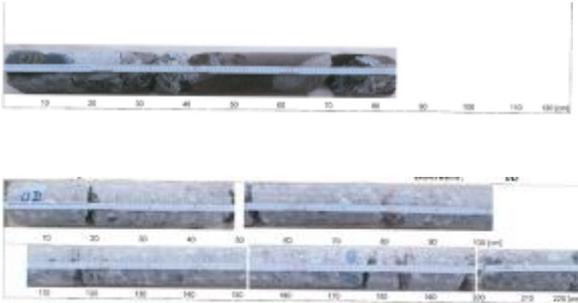
Prüfbefund Nr.	P1-017		
Schadenstyp	Betonfestigkeiten		
Auszüge aus Prüfbericht (Materialuntersuchungen)

Schadensbeschreibung:
			Druckfestigkeiten Beton: 18,3 N/mm ² bis 30,6 N/mm ² (Sockelbereich) Druckfestigkeit Beton aufbetonierter Widerlagerbereich: 19,8 N/mm ² Druckfestigkeit Sandstein: 64,1 N/mm ² Druckfestigkeit Basalt: 61,5 N/mm ² Druckfestigkeit Mörtel Basaltmauerwerk: 26,6 bis 61,4 N/mm ² Trotz Nacherhärtungszeit liegen die Festigkeiten des Betons z.T. unterhalb eines C20/25 und sind somit nach aktuellem Regelstand nicht als Stahlbeton dieser Exposition einsetzbar. Vor Ort konnte das Vorhandensein von Betonstahl festgestellt werden (siehe Bericht Georadarmessung). Maßgeblich, da Lagerkonstruktion im Bereich des Festlager aus Stahlbeton!
Ortung:	Pfeiler 1 – Pfeilerbereich (alten und neueren Baujahrs)		
Klassifizierung bezüglich Stand-, Betriebs und Verkehrssicherheit (Schadensstufe)

Standsicherheit	Betriebssicherheit		Verkehrssicherheit
<input type="checkbox"/> 0 <input type="checkbox"/> 1 <input type="checkbox"/> 2 <input checked="" type="checkbox"/> 3 <input type="checkbox"/> 4	<input type="checkbox"/> 0 <input type="checkbox"/> 1 <input type="checkbox"/> 2 <input checked="" type="checkbox"/> 3 <input type="checkbox"/> 4	<input type="checkbox"/> 0 <input type="checkbox"/> 1 <input type="checkbox"/> 2 <input checked="" type="checkbox"/> 3 <input type="checkbox"/> 4	<input type="checkbox"/> 0 <input type="checkbox"/> 1 <input type="checkbox"/> 2 <input checked="" type="checkbox"/> 3 <input type="checkbox"/> 4
Schaden mit Sicherheitsrisiko			
Standsicherheit	<input checked="" type="checkbox"/> ja <input type="checkbox"/> nein	Betriebssicherheit	<input checked="" type="checkbox"/> ja <input type="checkbox"/> nein
		Verkehrssicherheit	<input checked="" type="checkbox"/> ja <input type="checkbox"/> nein

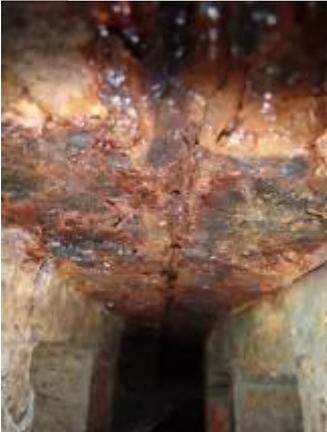
Prüfbefund Nr.	P1-002													
Schadenstyp	Korrosionsschäden – Trägerflansche Auflagerkonstruktion													
Foto:

Schadensbeschreibung: Starke Korrosion der unteren Trägerflansche (Haupttragkonstruktion).						
Ortung:	Pfeiler 1 – Auflagerkonstruktion im Bereich der Stoßfugen (Hauptträger)													
Klassifizierung bezüglich Stand-, Betriebs und Verkehrssicherheit (Schadensstufe)														
Standssicherheit					Betriebssicherheit					Verkehrssicherheit				
<input type="checkbox"/> 0	<input type="checkbox"/> 1	<input checked="" type="checkbox"/> 2	<input type="checkbox"/> 3	<input type="checkbox"/> 4	<input type="checkbox"/> 0	<input checked="" type="checkbox"/> 1	<input type="checkbox"/> 2	<input type="checkbox"/> 3	<input type="checkbox"/> 4	<input type="checkbox"/> 0	<input checked="" type="checkbox"/> 1	<input type="checkbox"/> 2	<input type="checkbox"/> 3	<input type="checkbox"/> 4

Schaden mit Sicherheitsrisiko														
Standssicherheit			<input checked="" type="checkbox"/> ja <input type="checkbox"/> nein	Betriebssicherheit			<input checked="" type="checkbox"/> ja <input type="checkbox"/> nein	Verkehrssicherheit			<input checked="" type="checkbox"/> ja <input type="checkbox"/> nein

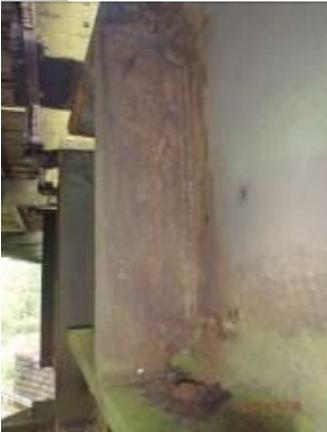
Prüfbefund Nr.	P1-003													
Schadenstyp	Korrosionsschäden – Quersteifen (Auflagerkonstruktion)													
Foto:

Schadensbeschreibung: Beginnende Korrosion der Quersteifen.						
Ortung:	Pfeiler 1 – Auflagerkonstruktion oberhalb der Lagerkonstruktion (Hauptträger)													
Klassifizierung bezüglich Stand-, Betriebs und Verkehrssicherheit (Schadensstufe)														
Standssicherheit					Betriebssicherheit					Verkehrssicherheit				
<input type="checkbox"/> 0	<input checked="" type="checkbox"/> 1	<input type="checkbox"/> 2	<input type="checkbox"/> 3	<input type="checkbox"/> 4	<input checked="" type="checkbox"/> 0	<input type="checkbox"/> 1	<input type="checkbox"/> 2	<input type="checkbox"/> 3	<input type="checkbox"/> 4	<input checked="" type="checkbox"/> 0	<input type="checkbox"/> 1	<input type="checkbox"/> 2	<input type="checkbox"/> 3	<input type="checkbox"/> 4
Schaden mit Sicherheitsrisiko

Standssicherheit			<input type="checkbox"/> ja <input checked="" type="checkbox"/> nein	Betriebssicherheit			<input type="checkbox"/> ja <input checked="" type="checkbox"/> nein	Verkehrssicherheit			<input type="checkbox"/> ja <input checked="" type="checkbox"/> nein

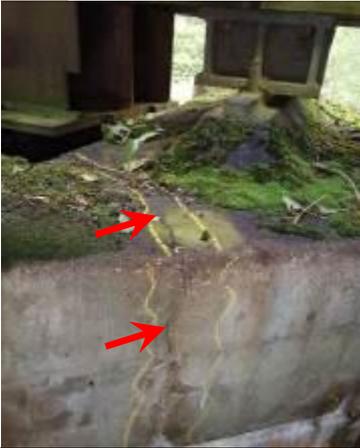
Prüfbefund Nr.	P1-006													
Schadenstyp	Massivkonstruktion – Risschäden Pfeilerkopf													
Foto:

Schadensbeschreibung: Der Pfeilerkopf weist Risse bis zu 4mm Stärke auf. Durch den Riss ist der höherliegende Pfeilerkopf des nordwestlichen Walzträgerbündels augenscheinlich nahezu vollständig von der unterseitig angeordneten Konstruktion getrennt. Der Schaden deutet auf eine unzureichende statische Konzeptionierung oder einen unzulässig hohen nicht kompensierbaren Zwang in der Konstruktion hin. Die Lagesicherheit, Standsicherheit, Betriebssicherheit und Verkehrssicherheit sind durch den Schaden beeinträchtigt (Streckenklasse CE mit 60 km/h). Statische Untersuchung erforderlich!							
Ortung:	Pfeiler 1 – Pfeilerkopf (Auflagerbereich nordwestliches Walzträgerbündel)													
Klassifizierung bezüglich Stand-, Betriebs und Verkehrssicherheit (Schadensstufe)														
Standsicherheit				Betriebssicherheit				Verkehrssicherheit

<input type="checkbox"/> 0	<input type="checkbox"/> 1	<input type="checkbox"/> 2	<input type="checkbox"/> 3	<input checked="" type="checkbox"/> 4	<input type="checkbox"/> 0	<input type="checkbox"/> 1	<input type="checkbox"/> 2	<input type="checkbox"/> 3	<input checked="" type="checkbox"/> 4	<input type="checkbox"/> 0	<input type="checkbox"/> 1	<input type="checkbox"/> 2	<input type="checkbox"/> 3	<input checked="" type="checkbox"/> 4
Schaden mit Sicherheitsrisiko														
Standsicherheit			<input checked="" type="checkbox"/> ja	<input type="checkbox"/> nein	Betriebssicherheit			<input checked="" type="checkbox"/> ja	<input type="checkbox"/> nein	Verkehrssicherheit			<input checked="" type="checkbox"/> ja	<input type="checkbox"/> nein

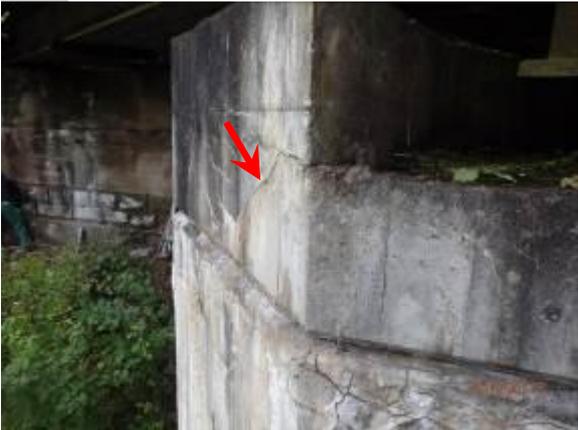
Prüfbefund Nr.	P1-007													
Schadenstyp	Massivkonstruktion – Risschäden Pfeilerkopf													
Foto:

Schadensbeschreibung: Der Pfeilerkopf weist Risse bis zu 4mm Stärke auf. Durch den Riss ist der höherliegende Pfeilerkopf des nordwestlichen Walzträgerbündels augenscheinlich nahezu vollständig von der unterseitig angeordneten Konstruktion getrennt. Der Schaden deutet auf eine unzureichende statische Konzeptionierung oder einen unzulässig hohen nicht kompensierbaren Zwang in der Konstruktion hin. Die Lagesicherheit, Standsicherheit, Betriebssicherheit und Verkehrssicherheit sind durch den Schaden beeinträchtigt (Streckenklasse CE mit 60 km/h). (siehe auch Schaden P1-006)							
Ortung:	Pfeiler 1 – Pfeilerkopf (Auflagerbereich nordwestliches Walzträgerbündel)													
Klassifizierung bezüglich Stand-, Betriebs und Verkehrssicherheit (Schadensstufe)														
Standsicherheit				Betriebssicherheit				Verkehrssicherheit

<input type="checkbox"/> 0	<input type="checkbox"/> 1	<input type="checkbox"/> 2	<input type="checkbox"/> 3	<input checked="" type="checkbox"/> 4	<input type="checkbox"/> 0	<input type="checkbox"/> 1	<input type="checkbox"/> 2	<input type="checkbox"/> 3	<input checked="" type="checkbox"/> 4	<input type="checkbox"/> 0	<input type="checkbox"/> 1	<input type="checkbox"/> 2	<input type="checkbox"/> 3	<input checked="" type="checkbox"/> 4
Schaden mit Sicherheitsrisiko														
Standsicherheit			<input checked="" type="checkbox"/> ja	<input type="checkbox"/> nein	Betriebssicherheit			<input checked="" type="checkbox"/> ja	<input type="checkbox"/> nein	Verkehrssicherheit			<input checked="" type="checkbox"/> ja	<input type="checkbox"/> nein

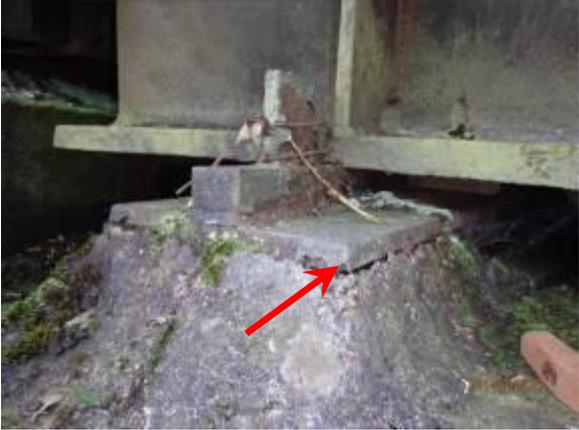
Prüfbefund Nr.	P1-008		
Schadenstyp	Auflagerkonstruktion – Unterbeton - Hohlstellen		
Foto:

Schadensbeschreibung:	<p>Hohlstellen unterhalb der Flansche. Im Bereich der Stege des Walzträgerbündels sind unterseitig des sichtbaren Flansches Stegbleche angeordnet (siehe nachfolgender Schaden), so dass ein Lastabtrag nach statischen Gesichtspunkten weiterhin möglich ist. Hier kann es zum Eintrag von Niederschlagswasser kommen, der zu weiteren nicht sichtbaren Schäden an der Stahlkonstruktion führen kann.</p>		
Ortung:	Pfeiler 1 - Auflagerkonstruktion		
Klassifizierung bezüglich Stand-, Betriebs und Verkehrssicherheit (Schadensstufe)			
Standssicherheit	Betriebssicherheit	Verkehrssicherheit	
<input type="checkbox"/> 0 <input checked="" type="checkbox"/> 1 <input type="checkbox"/> 2 <input type="checkbox"/> 3 <input type="checkbox"/> 4	<input checked="" type="checkbox"/> 0 <input type="checkbox"/> 1 <input type="checkbox"/> 2 <input type="checkbox"/> 3 <input type="checkbox"/> 4	<input checked="" type="checkbox"/> 0 <input type="checkbox"/> 1 <input type="checkbox"/> 2 <input type="checkbox"/> 3 <input type="checkbox"/> 4

Schaden mit Sicherheitsrisiko			
Standssicherheit	<input type="checkbox"/> ja <input checked="" type="checkbox"/> nein	Betriebssicherheit	<input type="checkbox"/> ja <input checked="" type="checkbox"/> nein
		Verkehrssicherheit	<input type="checkbox"/> ja <input checked="" type="checkbox"/> nein

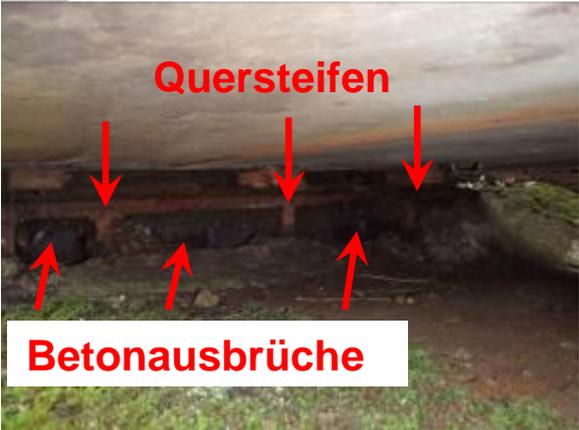
Prüfbefund Nr.	P1-009		
Schadenstyp	Auflagerkonstruktion – Unterbeton - Hohlstellen		
Foto:

Schadensbeschreibung:	<p>Hohlstellen (Ausbrüche) unterhalb der Flansche. Im Bereich der Stege des Walzträgerbündels sind unterseitig des sichtbaren Flansches Stegbleche angeordnet, so dass ein Lastabtrag nach statischen Gesichtspunkten weiterhin möglich ist. Die Stegbleche sind ungeschützt, so dass weitere Korrosionsschäden insbesondere in den nicht prüfbaren Bereichen zu erwarten sind. Statische Unterlagen (Bauwerksbücher etc.) liegen nicht vor.</p>		
Ortung:	Pfeiler 1 - Auflagerkonstruktion		
Klassifizierung bezüglich Stand-, Betriebs und Verkehrssicherheit (Schadensstufe)			
Standssicherheit	Betriebssicherheit	Verkehrssicherheit	
<input type="checkbox"/> 0 <input checked="" type="checkbox"/> 1 <input type="checkbox"/> 2 <input type="checkbox"/> 3 <input type="checkbox"/> 4	<input checked="" type="checkbox"/> 0 <input type="checkbox"/> 1 <input type="checkbox"/> 2 <input type="checkbox"/> 3 <input type="checkbox"/> 4	<input checked="" type="checkbox"/> 0 <input type="checkbox"/> 1 <input type="checkbox"/> 2 <input type="checkbox"/> 3 <input type="checkbox"/> 4

Schaden mit Sicherheitsrisiko			
Standssicherheit	<input type="checkbox"/> ja <input checked="" type="checkbox"/> nein	Betriebssicherheit	<input type="checkbox"/> ja <input checked="" type="checkbox"/> nein
		Verkehrssicherheit	<input type="checkbox"/> ja <input checked="" type="checkbox"/> nein

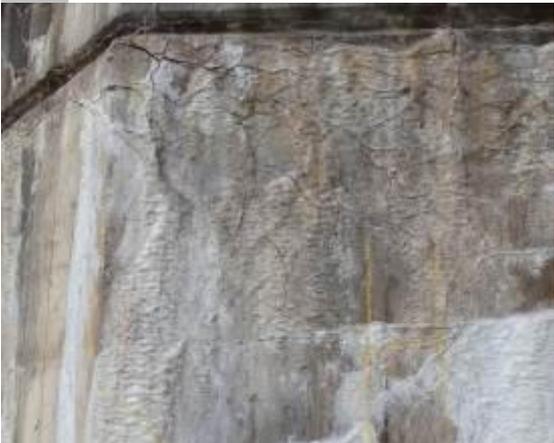
Prüfbefund Nr.	P1-012													
Schadenstyp	Massivkonstruktion – Netzrisse mit großflächigen Aussinterungen													
Foto:

Schadensbeschreibung: Risse (<0,5mm) mit und ohne Aussinterungen im gesamten Pfeilerkopf. Stellenweise sind Risse (>>0,5mm) vorhanden, die vorstehend beurteilt werden. Durch die starke Wasserführung des Betons, sind Abplatzungen bzw. massive Gefügeschwächungen (Beton) bspw. bei Frost nicht auszuschließen bzw. zum Teil schon eingetreten! Durch die Schäden wird der Pfeilerbereich im Auflagerbereich der Walzträgerbündel maßgeblich geschwächt.								
Ortung:	Pfeiler 1 – Pfeiler (großflächig überwiegend im Pfeilerkopf)													
Klassifizierung bezüglich Stand-, Betriebs und Verkehrssicherheit (Schadensstufe)														
Standssicherheit				Betriebssicherheit				Verkehrssicherheit						
<input type="checkbox"/> 0	<input type="checkbox"/> 1	<input type="checkbox"/> 2	<input checked="" type="checkbox"/> 3	<input type="checkbox"/> 4	<input type="checkbox"/> 0	<input type="checkbox"/> 1	<input type="checkbox"/> 2	<input checked="" type="checkbox"/> 3	<input type="checkbox"/> 4	<input type="checkbox"/> 0	<input type="checkbox"/> 1	<input type="checkbox"/> 2	<input checked="" type="checkbox"/> 3	<input type="checkbox"/> 4

Schaden mit Sicherheitsrisiko														
Standssicherheit			<input checked="" type="checkbox"/> ja <input type="checkbox"/> nein	Betriebssicherheit			<input checked="" type="checkbox"/> ja <input type="checkbox"/> nein	Verkehrssicherheit			<input checked="" type="checkbox"/> ja <input type="checkbox"/> nein

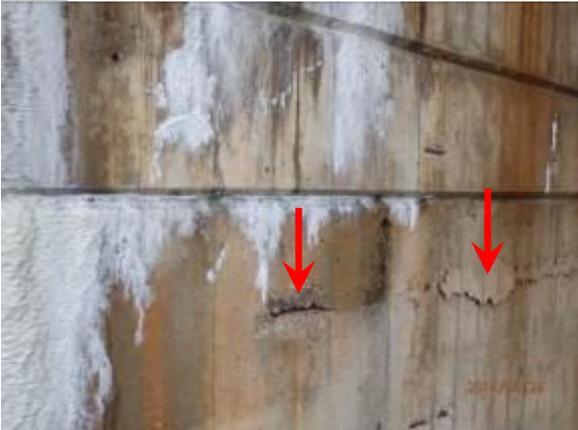
Prüfbefund Nr.	P1-013													
Schadenstyp	Massivkonstruktion – Stahlbetonschäden durch Bewehrungskorrosion													
Foto:

Schadensbeschreibung: Betonabplatzungen und freiliegenden Bewehrung (Teilbereiche) im Bereich der Pfeilersichtflächen. Hier kann der Straßenverkehr durch schlagartig abplatzende Betonbestandteile beeinträchtigt werden. Bewehrungsüberdeckung z.T. <0,5cm.								
Ortung:	Pfeiler 1 – seitliche Pfeilerflächen mehrfach													
Klassifizierung bezüglich Stand-, Betriebs und Verkehrssicherheit (Schadensstufe)														
Standssicherheit				Betriebssicherheit				Verkehrssicherheit						
<input type="checkbox"/> 0	<input checked="" type="checkbox"/> 1	<input type="checkbox"/> 2	<input type="checkbox"/> 3	<input type="checkbox"/> 4	<input checked="" type="checkbox"/> 0	<input type="checkbox"/> 1	<input type="checkbox"/> 2	<input type="checkbox"/> 3	<input type="checkbox"/> 4	<input type="checkbox"/> 0	<input type="checkbox"/> 1	<input checked="" type="checkbox"/> 2	<input type="checkbox"/> 3	<input type="checkbox"/> 4

Schaden mit Sicherheitsrisiko														
Standssicherheit			<input type="checkbox"/> ja <input checked="" type="checkbox"/> nein	Betriebssicherheit			<input type="checkbox"/> ja <input checked="" type="checkbox"/> nein	Verkehrssicherheit			<input checked="" type="checkbox"/> ja <input type="checkbox"/> nein

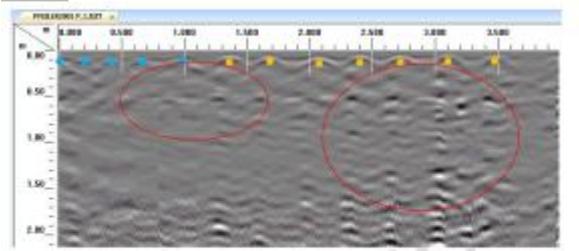
Prüfbefund Nr.	P1-017
Schadenstyp	Georadarprüfung Hohllagen
Foto:	Schadensbeschreibung:

Im unteren Pfeilerbereich wurden mögliche Hohllagen detektiert. Beim Pfeiler handelt es sich um ein reines Gleitlager, welches bedingt durch die Schäden an der Lagerkonstruktion und das statisch fragwürdige Systems des Überbaus Feld 2 mit horizontalen Lasten beaufschlagt wird.
Ortung:	Pfeiler 1
Klassifizierung bezüglich Stand-, Betriebs und Verkehrssicherheit (Schadensstufe)	
Standssicherheit	Betriebssicherheit
<input type="checkbox"/> 0 <input type="checkbox"/> 1 <input checked="" type="checkbox"/> 2 <input type="checkbox"/> 3 <input type="checkbox"/> 4	<input checked="" type="checkbox"/> 0 <input type="checkbox"/> 1 <input type="checkbox"/> 2 <input type="checkbox"/> 3 <input type="checkbox"/> 4
Schaden mit Sicherheitsrisiko	
Standssicherheit	<input type="checkbox"/> ja <input checked="" type="checkbox"/> nein

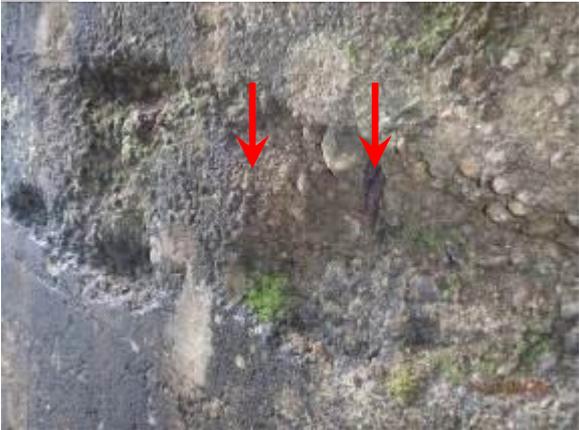
Prüfbefund Nr.	P2-001													
Schadenstyp	Massivkonstruktion – Gefügeschäden													
Foto:

Schadensbeschreibung:						
	<p>Zum Teil freiliegende Bewehrung mit deutlichen Korrosionsschäden und Materialverlust. Die Verwendung eines sehr schlechten Bauwerksbetons (z.T. sehr geringer bis geringer Zementgehalt) hat zu diesen frühzeitigen Schäden geführt. Durch die Schäden können ggf. auftretende horizontale Lasten (bspw. durch Bremsen die nicht mehr durch andere Lager kompensiert werden können – Übertragung über Reibung)) nicht planmäßig aufgenommen und sicher abgetragen werden.</p> <p>Statische Berechnungen etc. zum Bauwerk liegen nicht vor, so dass die Auswirkung der Schädigungen nicht abschließend beurteilt werden kann. Klassifizierung daher auf der sicheren Seite.</p>													
Ortung:	Pfeiler 2 - oberer (neuerer) Pfeilerbereich - mehrfach													
Klassifizierung bezüglich Stand-, Betriebs und Verkehrssicherheit (Schadensstufe)

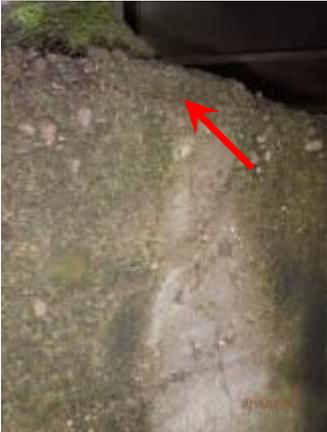
Prüfbefund Nr.	P2-002													
Schadenstyp	Massivkonstruktion – Kantenabbrüche Pfeilerkopf													
Foto:

Schadensbeschreibung: Kantenabbrüche im Pfeilerkopf mit der Gefahr herabfallender Betonbrocken (auch Fahrbahnbereich B 410).							
Ortung:	Pfeiler 2 - oberer (neuerer) Pfeilerbereich - mehrfach													
Klassifizierung bezüglich Stand-, Betriebs und Verkehrssicherheit (Schadensstufe)														
Standssicherheit				Betriebssicherheit				Verkehrssicherheit						
<input checked="" type="checkbox"/> 0	<input type="checkbox"/> 1	<input type="checkbox"/> 2	<input type="checkbox"/> 3	<input type="checkbox"/> 4	<input checked="" type="checkbox"/> 0	<input type="checkbox"/> 1	<input type="checkbox"/> 2	<input type="checkbox"/> 3	<input type="checkbox"/> 4	<input type="checkbox"/> 0	<input type="checkbox"/> 1	<input checked="" type="checkbox"/> 2	<input type="checkbox"/> 3	<input type="checkbox"/> 4

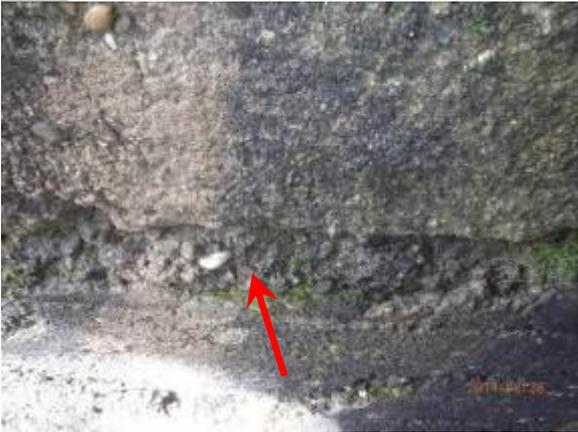
Prüfbefund Nr.	P2-003													
Schadenstyp	Massivkonstruktion – Betonauswaschungen													
Foto:

Schadensbeschreibung: Stellenweise Betonauswaschungen durch aus dem Pfeiler drückenden Wassers. Gefügeschwächung des Betons in weiten Bereichen.							
Ortung:	Pfeiler 2 - oberer (neuerer) Pfeilerbereich - mehrfach													
Klassifizierung bezüglich Stand-, Betriebs und Verkehrssicherheit (Schadensstufe)														
Standssicherheit				Betriebssicherheit				Verkehrssicherheit						
<input type="checkbox"/> 0	<input type="checkbox"/> 1	<input type="checkbox"/> 2	<input checked="" type="checkbox"/> 3	<input type="checkbox"/> 4	<input type="checkbox"/> 0	<input type="checkbox"/> 1	<input type="checkbox"/> 2	<input checked="" type="checkbox"/> 3	<input type="checkbox"/> 4	<input type="checkbox"/> 0	<input type="checkbox"/> 1	<input type="checkbox"/> 2	<input checked="" type="checkbox"/> 3	<input type="checkbox"/> 4

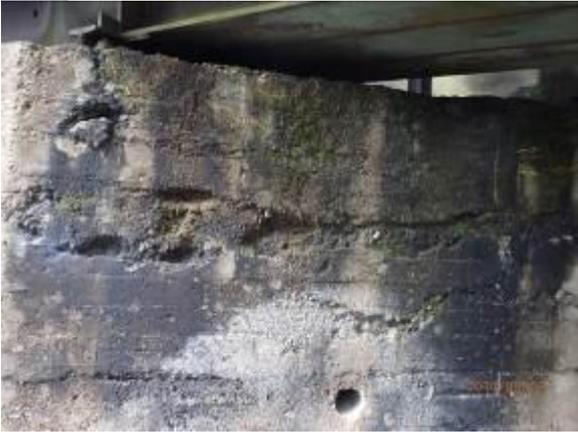
Prüfbefund Nr.	P2-004																
Schadenstyp	Massivkonstruktion – Betonauswaschungen, Risse, Fehlstellen																
Foto:

Schadensbeschreibung: Stellenweise Risse mit Betonauswaschungen im Bereich der wasserführenden Risse. Gefügeschwächung des Betons in weiten Bereichen (insbesondere Pfeilerkopf).											
Ortung:	Pfeiler 2 - oberer (neuerer) Pfeilerbereich - mehrfach																
Klassifizierung bezüglich Stand-, Betriebs und Verkehrssicherheit (Schadensstufe)																	
Standssicherheit				Betriebssicherheit				Verkehrssicherheit									
<input type="checkbox"/> 0	<input type="checkbox"/> 1	<input type="checkbox"/> 2	<input checked="" type="checkbox"/> 3	<input type="checkbox"/> 4	<input type="checkbox"/> 0	<input type="checkbox"/> 1	<input type="checkbox"/> 2	<input checked="" type="checkbox"/> 3	<input type="checkbox"/> 4	<input type="checkbox"/> 0	<input type="checkbox"/> 1	<input type="checkbox"/> 2	<input checked="" type="checkbox"/> 3	<input type="checkbox"/> 4

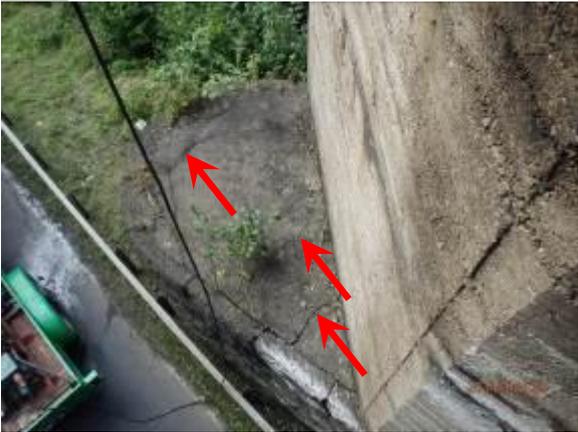
Prüfbefund Nr.	P2-005																
Schadenstyp	Massivkonstruktion – Risse in der Abdichtung der Altpfeiler																
Foto:

Schadensbeschreibung: Risse und z. T. Bewuchs im Bereich der oberseitig abgedichteten nachfolgend nicht überbauten Pfeilerbereiche. Hier kann Niederschlagswasser in die Pfeiler eingetragen werden, was zu einer zusätzlichen Schwächung (bspw. durch Frost) des Querschnitts führen kann (insbesondere im Auflagerbereich des neueren Pfeilers).											
Ortung:	Pfeiler 2 - oberer (neuerer) Pfeilerbereich - mehrfach																
Klassifizierung bezüglich Stand-, Betriebs und Verkehrssicherheit (Schadensstufe)																	
Standssicherheit				Betriebssicherheit				Verkehrssicherheit									
<input type="checkbox"/> 0	<input checked="" type="checkbox"/> 1	<input type="checkbox"/> 2	<input type="checkbox"/> 3	<input type="checkbox"/> 4	<input checked="" type="checkbox"/> 0	<input type="checkbox"/> 1	<input type="checkbox"/> 2	<input type="checkbox"/> 3	<input type="checkbox"/> 4	<input checked="" type="checkbox"/> 0	<input type="checkbox"/> 1	<input type="checkbox"/> 2	<input type="checkbox"/> 3	<input type="checkbox"/> 4

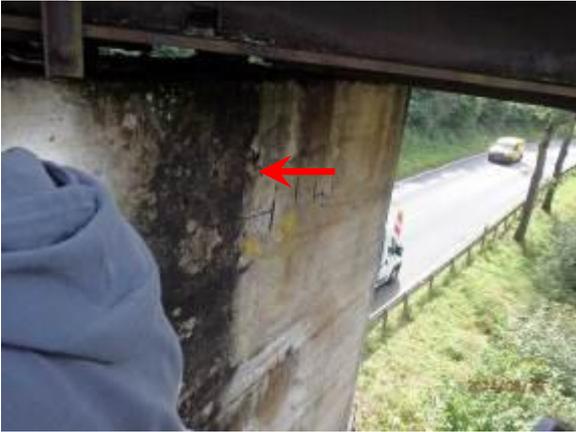
Prüfbefund Nr.	P2-008																
Schadenstyp	Massivkonstruktion – Risse in Stahlbeton des Pfeilers																
Foto:

Schadensbeschreibung: Zum Teil freiliegende Bewehrung mit deutlichen Korrosionsschäden und Materialverlust. Die Verwendung eines sehr schlechten Bauwerksbetons (z.T. sehr geringer bis geringer Zementgehalt) hat zu diesen frühzeitigen Schäden geführt. Durch die Schäden können auftretende horizontale Lasten (Festlager) nicht planmäßig aufgenommen und sicher abgetragen werden. Statische Berechnungen etc. zum Bauwerk liegen nicht vor, so dass die tatsächliche Auswirkung der Schädigungen nicht abschließend beurteilt werden kann. Klassifizierung daher auf der sicheren Seite.										
Ortung:	Pfeiler 2 - oberer (neuerer) Pfeilerbereich - mehrfach																
Klassifizierung bezüglich Stand-, Betriebs und Verkehrssicherheit (Schadensstufe)																	
Standssicherheit				Betriebssicherheit				Verkehrssicherheit

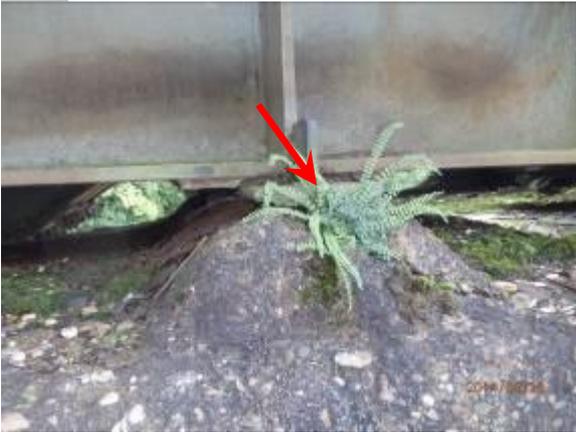
Prüfbefund Nr.	P2-009																
Schadenstyp	Massivkonstruktion – Auflagerkonstruktion - Bewuchs																
Foto:

Schadensbeschreibung: Bewuchs in den Hohlräumen unterhalb der Lagerkonstruktion (ausbetonierte Träger).										
Ortung:	Pfeiler 2 – Auflagerbereich Nordwest																
Klassifizierung bezüglich Stand-, Betriebs und Verkehrssicherheit (Schadensstufe)																	
Standssicherheit				Betriebssicherheit				Verkehrssicherheit									
<input type="checkbox"/> 0	<input checked="" type="checkbox"/> 1	<input type="checkbox"/> 2	<input type="checkbox"/> 3	<input type="checkbox"/> 4	<input checked="" type="checkbox"/> 0	<input type="checkbox"/> 1	<input type="checkbox"/> 2	<input type="checkbox"/> 3	<input type="checkbox"/> 4	<input checked="" type="checkbox"/> 0	<input type="checkbox"/> 1	<input type="checkbox"/> 2	<input type="checkbox"/> 3	<input type="checkbox"/> 4

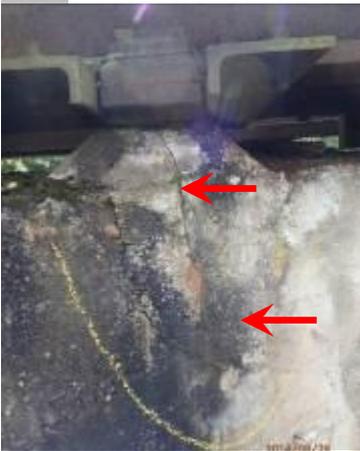
Prüfbefund Nr.	P2-011													
Schadenstyp	Massivkonstruktion – vertikaler Riss in Stahlbeton des Pfeilers													
Foto:

Schadensbeschreibung: Riss, Hohlstellen und Betonabplatzungen unterhalb der Auflagerkonstruktion (Festlager - Rissbreite bis 0,7mm). Durch die Konstruktion müssen horizontale Lasten aufgenommen und sicher abgeleitet werden. Die Rissbreite deutet auf eine temporäre statische Überlastung des Auflagerbereiches hin (mutmaßlich Querkzugversagen in Kombination mit unzureichender statischer Durchbildung des Bauteils zur Aufnahme der horizontalen Lasten).								
Ortung:	Pfeiler 2 – unterhalb der Auflagerkonstruktion - Südost													
Klassifizierung bezüglich Stand-, Betriebs und Verkehrssicherheit (Schadensstufe)														
Standssicherheit				Betriebssicherheit				Verkehrssicherheit						
<input type="checkbox"/> 0	<input type="checkbox"/> 1	<input type="checkbox"/> 2	<input checked="" type="checkbox"/> 3	<input type="checkbox"/> 4	<input type="checkbox"/> 0	<input type="checkbox"/> 1	<input type="checkbox"/> 2	<input checked="" type="checkbox"/> 3	<input type="checkbox"/> 4	<input type="checkbox"/> 0	<input type="checkbox"/> 1	<input type="checkbox"/> 2	<input checked="" type="checkbox"/> 3	<input type="checkbox"/> 4

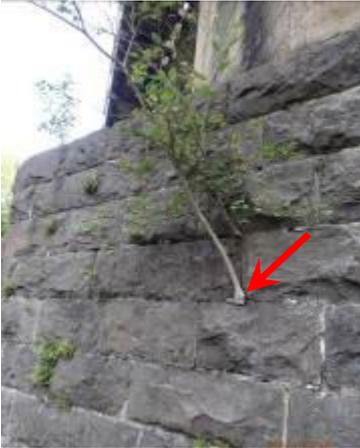
Prüfbefund Nr.	P2-013		
Schadenstyp	Natursteinmauerwerk – schadhafte Verfugung		
Foto:

Schadensbeschreibung:
			<p>Baumartiger Bewuchs im Bereich der Mauerwerksfugen (Altpfeiler). Das Fugenmaterial der Mauerwerksfugen ist zum Teil herausgelöst. Die Hohlräume bereichsweise bewachsen. Der aufgesetzte Stahlbetonpfeiler lastet maßgeblich auf der Natursteinverkleidung ab.</p>
Ortung:	Pfeiler 2 - unterer Pfeilerbereich - mehrfach		
Klassifizierung bezüglich Stand-, Betriebs und Verkehrssicherheit (Schadensstufe)			
Standssicherheit	Betriebssicherheit	Verkehrssicherheit	
<input type="checkbox"/> 0 <input checked="" type="checkbox"/> 1 <input type="checkbox"/> 2 <input type="checkbox"/> 3 <input type="checkbox"/> 4	<input checked="" type="checkbox"/> 0 <input type="checkbox"/> 1 <input type="checkbox"/> 2 <input type="checkbox"/> 3 <input type="checkbox"/> 4	<input checked="" type="checkbox"/> 0 <input type="checkbox"/> 1 <input type="checkbox"/> 2 <input type="checkbox"/> 3 <input type="checkbox"/> 4

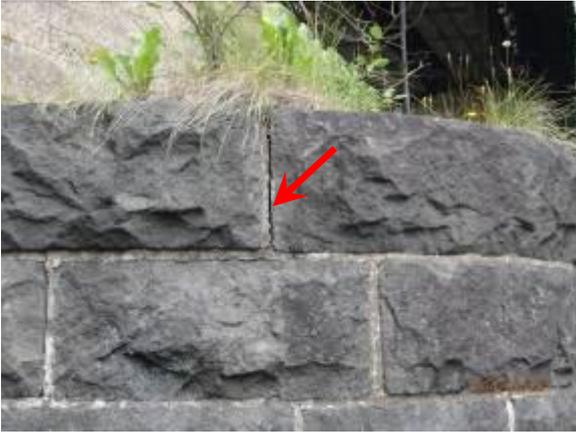
Prüfbefund Nr.	P2-014		
Schadenstyp	Mauerwerksverkleidung – gelöste Natursteinverkleidung		
Foto:

Schadensbeschreibung:	Geringfügig nach außen verschobene Natursteinverkleidung im Bereich des oberseitigen Bewuchses. Unbelasteter Bereich		
Ortung:	Pfeiler 2 - oberer (neuerer) Pfeilerbereich - mehrfach		
Klassifizierung bezüglich Stand-, Betriebs und Verkehrssicherheit (Schadensstufe)			
Standssicherheit	Betriebssicherheit	Verkehrssicherheit	
<input type="checkbox"/> 0 <input checked="" type="checkbox"/> 1 <input type="checkbox"/> 2 <input type="checkbox"/> 3 <input type="checkbox"/> 4	<input checked="" type="checkbox"/> 0 <input type="checkbox"/> 1 <input type="checkbox"/> 2 <input type="checkbox"/> 3 <input type="checkbox"/> 4	<input checked="" type="checkbox"/> 0 <input type="checkbox"/> 1 <input type="checkbox"/> 2 <input type="checkbox"/> 3 <input type="checkbox"/> 4	
Schaden mit Sicherheitsrisiko

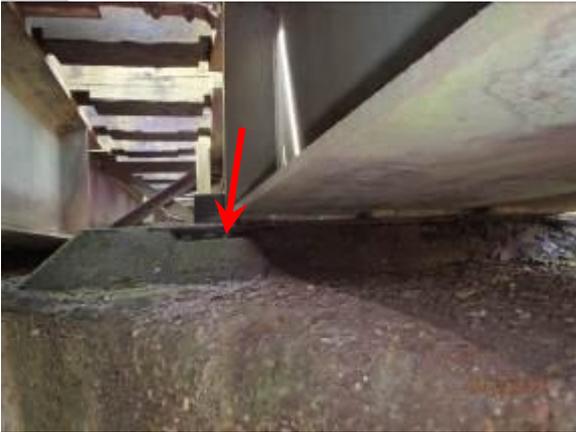
Prüfbefund Nr.	P2-015		
Schadenstyp	Hohlstellen - Auflagerkonstruktion Festlager		
Foto:

Schadensbeschreibung:	Hohlstellen in den ausbetonierten Trägerbereichen unterhalb der Lagerkonstruktion. Bedingt durch die Quersteifen des Hauptträgers wird die Konstruktion auch in diesem Bereich abgelastet. Bedingt durch die Funktion als Festlager wird der Flansch des einbetonierten Trägers auf Biegung beansprucht (siehe hierzu auch Widerlager 1). Bis dato sind nur lokal begrenzte Hohlstellen vorhanden, die die Funktionalität der Lagerkonstruktion beginnend gefährdet.		
Ortung:	Pfeiler 2 – Auflagerkonstruktion - stellenweise		
Klassifizierung bezüglich Stand-, Betriebs und Verkehrssicherheit (Schadensstufe)			
Standssicherheit	Betriebssicherheit	Verkehrssicherheit	
<input type="checkbox"/> 0 <input type="checkbox"/> 1 <input checked="" type="checkbox"/> 2 <input type="checkbox"/> 3 <input type="checkbox"/> 4	<input type="checkbox"/> 0 <input type="checkbox"/> 1 <input checked="" type="checkbox"/> 2 <input type="checkbox"/> 3 <input type="checkbox"/> 4	<input type="checkbox"/> 0 <input type="checkbox"/> 1 <input checked="" type="checkbox"/> 2 <input type="checkbox"/> 3 <input type="checkbox"/> 4

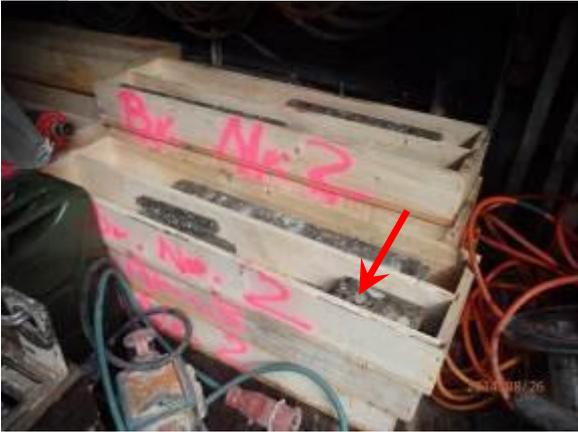
Prüfbefund Nr.	P2-024		
Schadenstyp	Bohrkerne		
Foto:

Schadensbeschreibung:
			Die Bohrkerne weisen Fehlstellen/Hohlstellen und Kiesnester auf (siehe auch Georadarmessung). Durch die dynamische Beanspruchung des Bauteils kann es neben weiteren Schäden durch Frosteinwirkung zu statisch relevanten Gefügeschäden am Gesamtbauteil kommen, so dass der planmäßige Lastabtrag nicht dauerhaft gewährleistet ist. Durch den Pfeiler müssen planmäßig horizontale und vertikale Lasten abgetragen werden.
Ortung:	Pfeiler 2 – oberer Pfeilerbereich		
Klassifizierung bezüglich Stand-, Betriebs und Verkehrssicherheit (Schadensstufe)			
Standssicherheit	Betriebssicherheit		Verkehrssicherheit
<input type="checkbox"/> 0 <input type="checkbox"/> 1 <input type="checkbox"/> 2 <input type="checkbox"/> 3 <input checked="" type="checkbox"/> 4	<input type="checkbox"/> 0 <input type="checkbox"/> 1 <input type="checkbox"/> 2 <input type="checkbox"/> 3 <input checked="" type="checkbox"/> 4		<input type="checkbox"/> 0 <input type="checkbox"/> 1 <input type="checkbox"/> 2 <input type="checkbox"/> 3 <input checked="" type="checkbox"/> 4

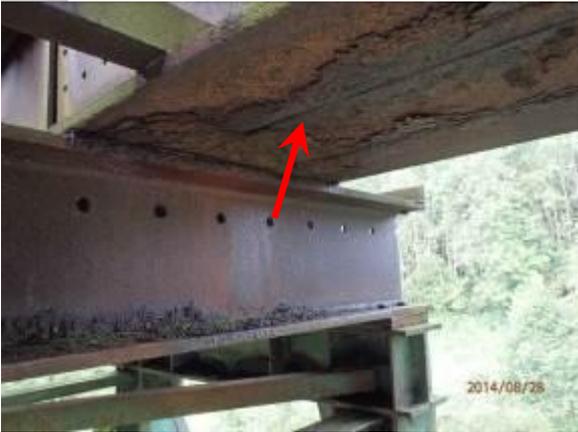
Prüfbefund Nr.	P3-001													
Schadenstyp	Korrosionsschäden Längsträger Auflagerbereich													
Foto:

Schadensbeschreibung: Massive Anlagerung von Korrosionsprodukten unter dem Flansch der HEB 600.						
Ortung:	Pfeiler 3 – Auflagerbereich von Feld 3 und Feld4													
Klassifizierung bezüglich Stand-, Betriebs und Verkehrssicherheit (Schadensstufe)														
Standssicherheit					Betriebssicherheit					Verkehrssicherheit				
<input type="checkbox"/> 0	<input type="checkbox"/> 1	<input checked="" type="checkbox"/> 2	<input type="checkbox"/> 3	<input type="checkbox"/> 4	<input type="checkbox"/> 0	<input type="checkbox"/> 1	<input checked="" type="checkbox"/> 2	<input type="checkbox"/> 3	<input type="checkbox"/> 4	<input checked="" type="checkbox"/> 0	<input type="checkbox"/> 1	<input type="checkbox"/> 2	<input type="checkbox"/> 3	<input type="checkbox"/> 4
Schaden mit Sicherheitsrisiko

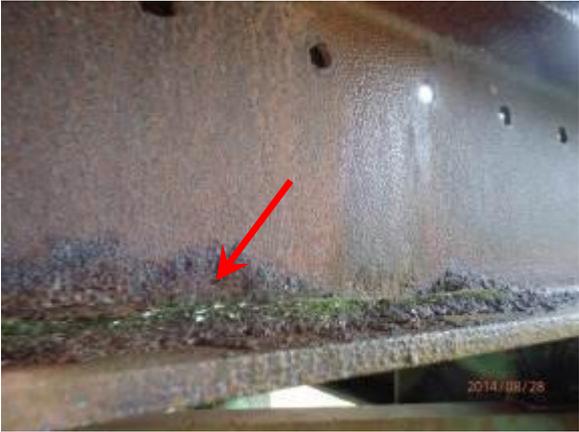
Prüfbefund Nr.	P3-002													
Schadenstyp	Korrosionsschäden Querträger Auflagerbereich													
Foto:

Schadensbeschreibung: Korrosion der Eckbereiche Steg - Flansch der Querträger (Lastverteiler auf die Fachwerkstützen). Die Restquerschnitte wurden mittels Ultraschallmessung festgestellt.								
Ortung:	Pfeiler 3 – Auflagerbereich von Feld 3													
Klassifizierung bezüglich Stand-, Betriebs und Verkehrssicherheit (Schadensstufe)														
Standssicherheit				Betriebssicherheit				Verkehrssicherheit						
<input type="checkbox"/> 0	<input type="checkbox"/> 1	<input type="checkbox"/> 2	<input checked="" type="checkbox"/> 3	<input type="checkbox"/> 4	<input type="checkbox"/> 0	<input type="checkbox"/> 1	<input type="checkbox"/> 2	<input checked="" type="checkbox"/> 3	<input type="checkbox"/> 4	<input checked="" type="checkbox"/> 0	<input type="checkbox"/> 1	<input type="checkbox"/> 2	<input type="checkbox"/> 3	<input type="checkbox"/> 4

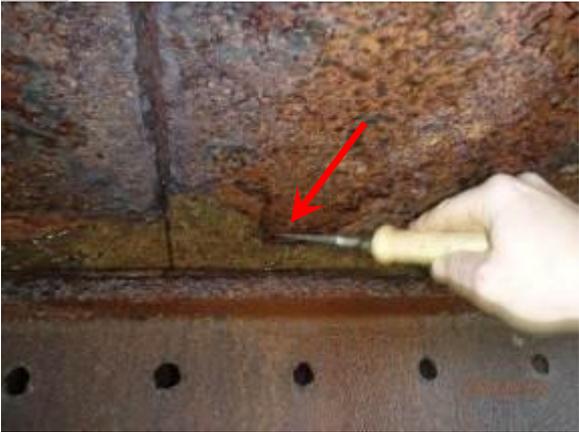
Prüfbefund Nr.	P3-003													
Schadenstyp	Korrosionsschäden Längsträger/Querträger Auflagerbereich													
Foto:

Schadensbeschreibung: Korrosionsprodukte im Zwischenraum. Durch die fortschreitende Korrosion werden Längsträger und Querträger auseinander gedrückt, so dass sich zum Teil andere Lagersituationen einstellen und Bauteile die planmäßig nicht für den Lastabtrag vorgesehen sind belastet werden (Kipplager außer Funktion → Verdrehung kann nicht stattfinden + Gleitfunktion eingeschränkt durch Reibung). Die seitliche Lagesicherung ist bei einem Anheben der Hauptträger ebenfalls nicht mehr gegeben (siehe nachfolgende Darstellung).								
Ortung:	Pfeiler 3 – Auflagerbereich von Feld 3													
Klassifizierung bezüglich Stand-, Betriebs und Verkehrssicherheit (Schadensstufe)														
Standssicherheit				Betriebssicherheit				Verkehrssicherheit						
<input type="checkbox"/> 0	<input type="checkbox"/> 1	<input type="checkbox"/> 2	<input checked="" type="checkbox"/> 3	<input type="checkbox"/> 4	<input type="checkbox"/> 0	<input type="checkbox"/> 1	<input type="checkbox"/> 2	<input checked="" type="checkbox"/> 3	<input type="checkbox"/> 4	<input checked="" type="checkbox"/> 0	<input type="checkbox"/> 1	<input type="checkbox"/> 2	<input type="checkbox"/> 3	<input type="checkbox"/> 4

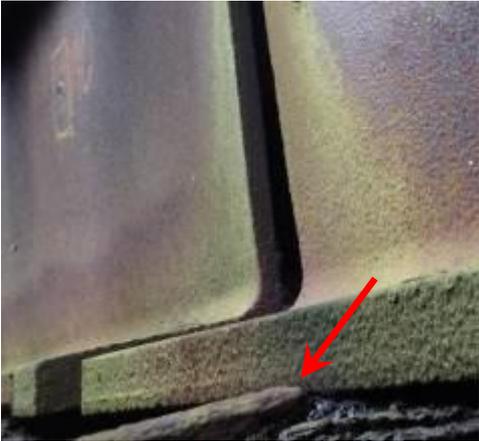
Prüfbefund Nr.	P3-004		
Schadenstyp	Kipplagerung mit seitlicher Lagesicherung		
Foto:

Darstellung: Die Träger des Überbaus haben sich in die Zentrierleiste „eingefressen“. Einschränkung der Lagerfunktion.
Ortung:	Pfeiler 3 – Auflagerbereich von Feld 3		
Klassifizierung bezüglich Stand-, Betriebs und Verkehrssicherheit (Schadensstufe)			
Standssicherheit	Betriebssicherheit		Verkehrssicherheit
<input type="checkbox"/> 0 <input checked="" type="checkbox"/> 1 <input type="checkbox"/> 2 <input type="checkbox"/> 3 <input type="checkbox"/> 4	<input checked="" type="checkbox"/> 0 <input type="checkbox"/> 1 <input type="checkbox"/> 2 <input type="checkbox"/> 3 <input type="checkbox"/> 4	<input checked="" type="checkbox"/> 0 <input type="checkbox"/> 1 <input type="checkbox"/> 2 <input type="checkbox"/> 3 <input type="checkbox"/> 4	<input checked="" type="checkbox"/> 0 <input type="checkbox"/> 1 <input type="checkbox"/> 2 <input type="checkbox"/> 3 <input type="checkbox"/> 4

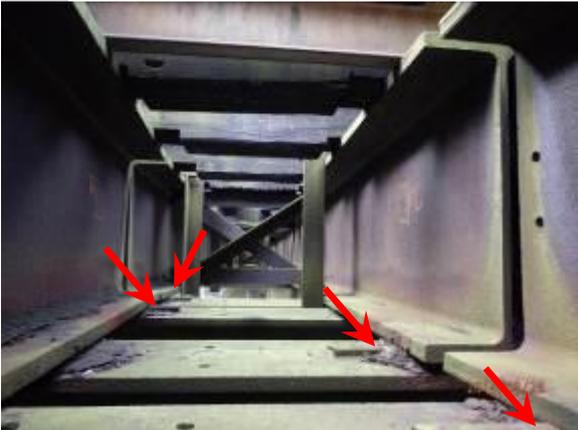
Prüfbefund Nr.	P3-005		
Schadenstyp	Darstellung Auflagersituation		
Foto:

Darstellung: Mit Pfeil markierte Kipplager der Längsträger. Durch die Korrosionsprodukte unterhalb der Träger ist eine planmäßige Lasteinleitung in den Steg des unterseitigen Querträgers (Fachwerkpfeiler) nicht mehr gegeben.
Ortung:	Pfeiler 3 – Auflagerbereich von Feld 3		
Klassifizierung bezüglich Stand-, Betriebs und Verkehrssicherheit (Schadensstufe)			
Standssicherheit	Betriebssicherheit		Verkehrssicherheit
<input type="checkbox"/> 0 <input type="checkbox"/> 1 <input type="checkbox"/> 2 <input checked="" type="checkbox"/> 3 <input type="checkbox"/> 4	<input type="checkbox"/> 0 <input type="checkbox"/> 1 <input type="checkbox"/> 2 <input checked="" type="checkbox"/> 3 <input type="checkbox"/> 4	<input type="checkbox"/> 0 <input type="checkbox"/> 1 <input type="checkbox"/> 2 <input checked="" type="checkbox"/> 3 <input type="checkbox"/> 4	<input type="checkbox"/> 0 <input type="checkbox"/> 1 <input type="checkbox"/> 2 <input checked="" type="checkbox"/> 3 <input type="checkbox"/> 4

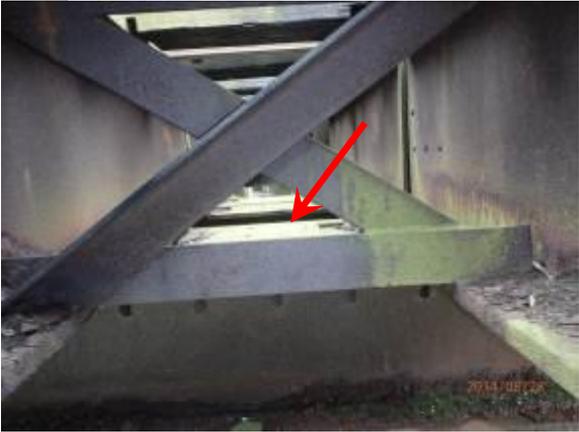
Prüfbefund Nr.	P3-006		
Schadenstyp	Oberflächenkorrosion an Quersteife zwischen den Walzträgerbündeln		
Foto:

Schadensbeschreibung:	Korrosionsschäden (flächig) an den Aussteifungsbauteilen und Schweißnähten. Es sind alle queraussteifenden Bauteile betroffen.		
Ortung:	Pfeiler 3 – Auflagerbereich von Feld 3		
Klassifizierung bezüglich Stand-, Betriebs und Verkehrssicherheit (Schadensstufe)			
Standssicherheit	Betriebssicherheit		Verkehrssicherheit
<input type="checkbox"/> 0 <input type="checkbox"/> 1 <input checked="" type="checkbox"/> 2 <input type="checkbox"/> 3 <input type="checkbox"/> 4	<input checked="" type="checkbox"/> 0 <input type="checkbox"/> 1 <input type="checkbox"/> 2 <input type="checkbox"/> 3 <input type="checkbox"/> 4		<input checked="" type="checkbox"/> 0 <input type="checkbox"/> 1 <input type="checkbox"/> 2 <input type="checkbox"/> 3 <input type="checkbox"/> 4
Schaden mit Sicherheitsrisiko

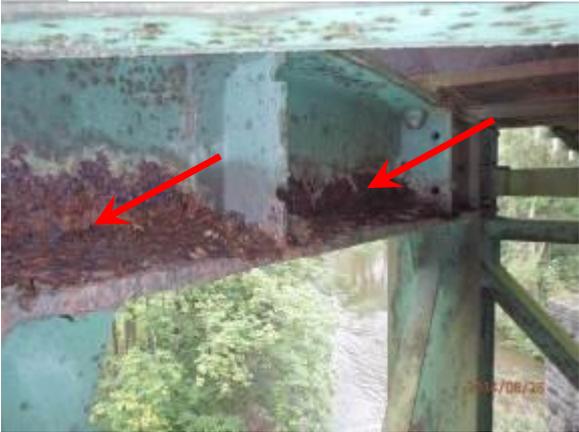
Prüfbefund Nr.	P3-007		
Schadenstyp	Korrosionsschäden (Blattkorrosion) an Stahlprofilen		
Foto:

Schadensbeschreibung:	Korrosionsschäden am Steg-Flansch Anschlussbereich des Querträgers (innenseitig).		
Ortung:	Pfeiler 3 – Alle vier Bauteilbereiche Lastverteiler Stahlfachwerk		
Klassifizierung bezüglich Stand-, Betriebs und Verkehrssicherheit (Schadensstufe)			
Standssicherheit	Betriebssicherheit		Verkehrssicherheit
<input type="checkbox"/> 0 <input type="checkbox"/> 1 <input type="checkbox"/> 2 <input checked="" type="checkbox"/> 3 <input type="checkbox"/> 4	<input type="checkbox"/> 0 <input type="checkbox"/> 1 <input type="checkbox"/> 2 <input checked="" type="checkbox"/> 3 <input type="checkbox"/> 4		<input type="checkbox"/> 0 <input type="checkbox"/> 1 <input type="checkbox"/> 2 <input checked="" type="checkbox"/> 3 <input type="checkbox"/> 4
Schaden mit Sicherheitsrisiko			
Standssicherheit	<input checked="" type="checkbox"/> ja <input type="checkbox"/> nein	Betriebssicherheit	<input checked="" type="checkbox"/> ja <input type="checkbox"/> nein

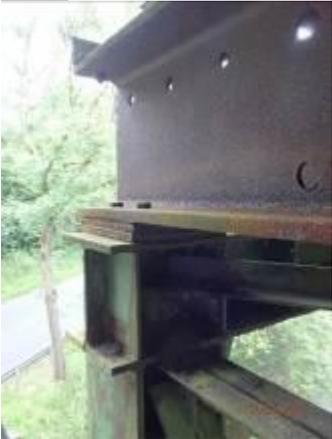
Prüfbefund Nr.	P3-010																
Schadenstyp	Korrosionsschäden (Oberfläche)																
Foto:

Schadensbeschreibung: Oberflächenkorrosion der Querträger (vollflächig) und Auflagerplatten (sichtbare Bereiche).									
Ortung:	Pfeiler 3 – Querträger und Auflagerplatten – alle Bauteile betroffen																
Klassifizierung bezüglich Stand-, Betriebs und Verkehrssicherheit (Schadensstufe)																	
Standssicherheit					Betriebssicherheit					Verkehrssicherheit							
<input type="checkbox"/> 0	<input type="checkbox"/> 1	<input checked="" type="checkbox"/> 2	<input type="checkbox"/> 3	<input type="checkbox"/> 4	<input checked="" type="checkbox"/> 0	<input type="checkbox"/> 1	<input type="checkbox"/> 2	<input type="checkbox"/> 3	<input type="checkbox"/> 4	<input checked="" type="checkbox"/> 0	<input type="checkbox"/> 1	<input type="checkbox"/> 2	<input type="checkbox"/> 3	<input type="checkbox"/> 4

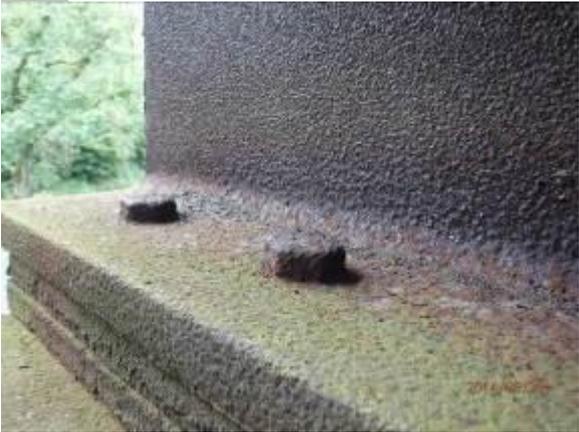
Prüfbefund Nr.	P3-011																
Schadenstyp	Korrosionsschäden																
Foto:

Schadensbeschreibung: Oberflächenkorrosion der Verbindungsmittel.									
Ortung:	Pfeiler 3 – Verbindungsmittel Querträger– alle Bauteile betroffen																
Klassifizierung bezüglich Stand-, Betriebs und Verkehrssicherheit (Schadensstufe)																	
Standssicherheit					Betriebssicherheit					Verkehrssicherheit							
<input type="checkbox"/> 0	<input type="checkbox"/> 1	<input checked="" type="checkbox"/> 2	<input type="checkbox"/> 3	<input type="checkbox"/> 4	<input checked="" type="checkbox"/> 0	<input type="checkbox"/> 1	<input type="checkbox"/> 2	<input type="checkbox"/> 3	<input type="checkbox"/> 4	<input checked="" type="checkbox"/> 0	<input type="checkbox"/> 1	<input type="checkbox"/> 2	<input type="checkbox"/> 3	<input type="checkbox"/> 4			
Schaden mit Sicherheitsrisiko

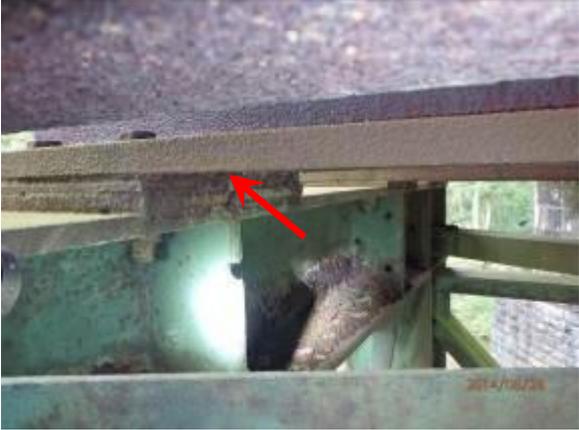
Prüfbefund Nr.	P3-012																
Schadenstyp	Einsetzende Korrosion zwischen Lagerplatte und Querträger (unterer Flansch)																
Foto:

Schadensbeschreibung: Bei einer Schadenserweiterung werden die Verbindungsmittel sowie die angrenzenden Bauteile außerplanmäßig belastet.										
Ortung:	Pfeiler 3 – Verbindungsmittel Querträger– alle Bauteile betroffen																
Klassifizierung bezüglich Stand-, Betriebs und Verkehrssicherheit (Schadensstufe)																	
Standssicherheit				Betriebssicherheit				Verkehrssicherheit									
<input type="checkbox"/> 0	<input checked="" type="checkbox"/> 1	<input type="checkbox"/> 2	<input type="checkbox"/> 3	<input type="checkbox"/> 4	<input checked="" type="checkbox"/> 0	<input type="checkbox"/> 1	<input type="checkbox"/> 2	<input type="checkbox"/> 3	<input type="checkbox"/> 4	<input checked="" type="checkbox"/> 0	<input type="checkbox"/> 1	<input type="checkbox"/> 2	<input type="checkbox"/> 3	<input type="checkbox"/> 4

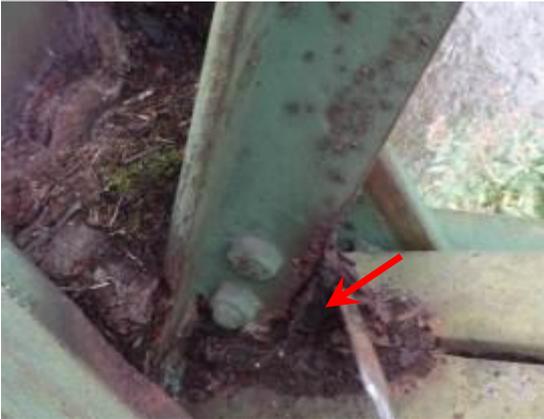
Schadensbeschreibung: Schäden am Anschlussblech. Bei einer Schadenserweiterung (Blattrostbildung zwischen Anschlussblech und Strebe) kann es hier zu einer Überlastung der Verbindungsmittel kommen. Voraussetzungen für eine so geartete Schädigung sind getroffen. Der Anschlussbereich der Platte an den H-Träger ist durch die oberseitig angeordnete Steife weitestgehend geschützt.										
Ortung:	Pfeiler 3 – Fahnenbleche außenliegender Bereich – etwa 50% der Anschlüsse betroffen

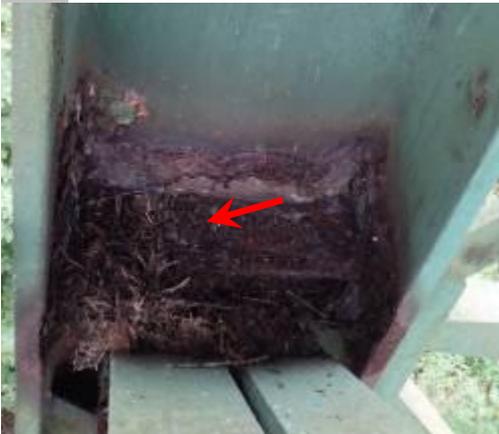
Prüfbefund Nr.	P3-014
Schadenstyp	Korrosionsschäden Quersteife/H-Träger – Anschluss der Fachwerkstrebe
Foto:	Schadensbeschreibung:

Massive Korrosionsschäden an der Quersteife sowie am Steg des H-Trägers oberhalb der Quersteife. Schwächung der Stütze im Lasteinleitungsbereich!
Ortung:	Anschlussbereich: Anschluss Fachwerkstrebe an H-Träger – alle Anschlüsse
Klassifizierung bezüglich Stand-, Betriebs und Verkehrssicherheit (Schadensstufe)	
Standssicherheit	Betriebssicherheit
<input type="checkbox"/> 0 <input type="checkbox"/> 1 <input type="checkbox"/> 2 <input checked="" type="checkbox"/> 3 <input type="checkbox"/> 4	<input type="checkbox"/> 0 <input type="checkbox"/> 1 <input type="checkbox"/> 2 <input checked="" type="checkbox"/> 3 <input type="checkbox"/> 4
Schaden mit Sicherheitsrisiko	
Standssicherheit	Betriebssicherheit
<input checked="" type="checkbox"/> ja <input type="checkbox"/> nein	<input checked="" type="checkbox"/> ja <input type="checkbox"/> nein

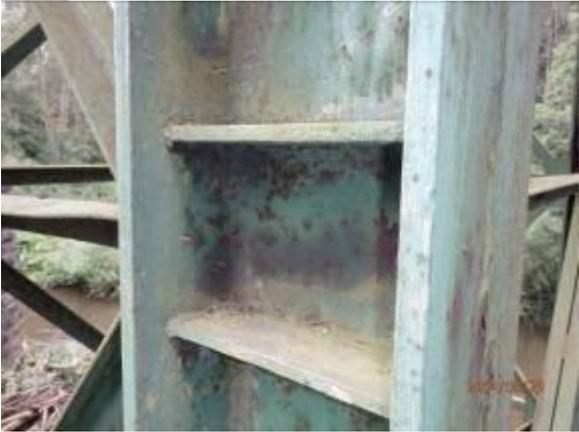
Prüfbefund Nr.	P3-016													
Schadenstyp	Schadhafter Oberflächenschutz													
Foto:

Schadensbeschreibung: Die Stahlbauteile weisen in allen Bereichen Schäden am Oberflächenschutz auf (mit beginnender Korrosion).						
Ortung:	Alle Bauteilbereiche													
Klassifizierung bezüglich Stand-, Betriebs und Verkehrssicherheit (Schadensstufe)														
Standssicherheit				Betriebssicherheit				Verkehrssicherheit						
<input type="checkbox"/> 0	<input checked="" type="checkbox"/> 1	<input type="checkbox"/> 2	<input type="checkbox"/> 3	<input type="checkbox"/> 4	<input checked="" type="checkbox"/> 0	<input type="checkbox"/> 1	<input type="checkbox"/> 2	<input type="checkbox"/> 3	<input type="checkbox"/> 4	<input checked="" type="checkbox"/> 0	<input type="checkbox"/> 1	<input type="checkbox"/> 2	<input type="checkbox"/> 3	<input type="checkbox"/> 4
Schaden mit Sicherheitsrisiko

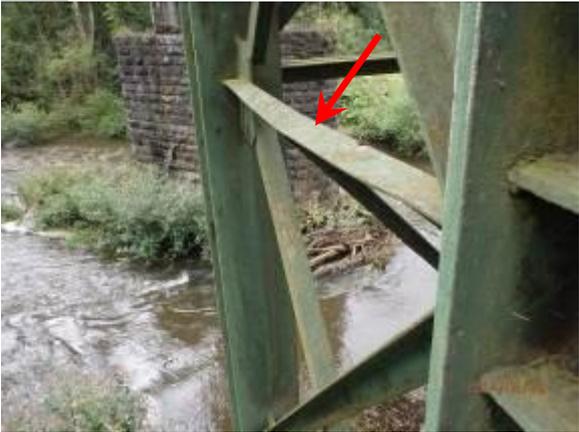
Prüfbefund Nr.	P3-017													
Schadenstyp	Verformung Fachwerkstab													
Foto:

Schadensbeschreibung: Deformierter Fachwerkstab.						
Ortung:	Nordöstliche FW-Strebe - Pfeilermitte													
Klassifizierung bezüglich Stand-, Betriebs und Verkehrssicherheit (Schadensstufe)														
Standssicherheit				Betriebssicherheit				Verkehrssicherheit						
<input type="checkbox"/> 0	<input type="checkbox"/> 1	<input checked="" type="checkbox"/> 2	<input type="checkbox"/> 3	<input type="checkbox"/> 4	<input checked="" type="checkbox"/> 0	<input type="checkbox"/> 1	<input type="checkbox"/> 2	<input type="checkbox"/> 3	<input type="checkbox"/> 4	<input checked="" type="checkbox"/> 0	<input type="checkbox"/> 1	<input type="checkbox"/> 2	<input type="checkbox"/> 3	<input type="checkbox"/> 4
Schaden mit Sicherheitsrisiko														
Standssicherheit		<input type="checkbox"/> ja <input checked="" type="checkbox"/> nein		Betriebssicherheit		<input type="checkbox"/> ja <input checked="" type="checkbox"/> nein		Verkehrssicherheit				<input type="checkbox"/> ja <input checked="" type="checkbox"/> nein
