Erweiterte Sonderinspektion des Kylltalbauwerks Eifelquerbahn - 2014

Pächter:	VEB Gerolstein
Auftragsnummer:	124461084
Prüfzeitraum:	26.09.2014 bis 29.09.2014 09.09.2014 17.09.2014 bis 19.09.2014
Berichtserstellung:	02.09.2014 bis 05.10.2014

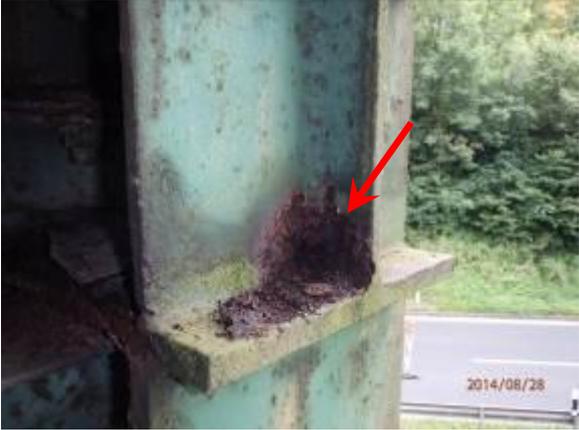
Prüfbefund Nr.	P3-018		
Schadenstyp	Korrosionsschaden Quersteife		
Foto:

Schadensbeschreibung:	Korrosionsschaden an den außenseitigen Quersteifen. Querschnittsschwächung lokal bis zu 30%.		
Ortung:	Außenseitige Quersteifen (30% der Bauteile betroffen)		
Klassifizierung bezüglich Stand-, Betriebs und Verkehrssicherheit (Schadensstufe)			
Standssicherheit	Betriebssicherheit		Verkehrssicherheit
<input type="checkbox"/> 0 <input type="checkbox"/> 1 <input checked="" type="checkbox"/> 2 <input type="checkbox"/> 3 <input type="checkbox"/> 4	<input checked="" type="checkbox"/> 0 <input type="checkbox"/> 1 <input type="checkbox"/> 2 <input type="checkbox"/> 3 <input type="checkbox"/> 4		<input checked="" type="checkbox"/> 0 <input type="checkbox"/> 1 <input type="checkbox"/> 2 <input type="checkbox"/> 3 <input type="checkbox"/> 4
Schaden mit Sicherheitsrisiko			
Standssicherheit	<input type="checkbox"/> ja <input checked="" type="checkbox"/> nein	Betriebssicherheit	<input type="checkbox"/> ja <input checked="" type="checkbox"/> nein

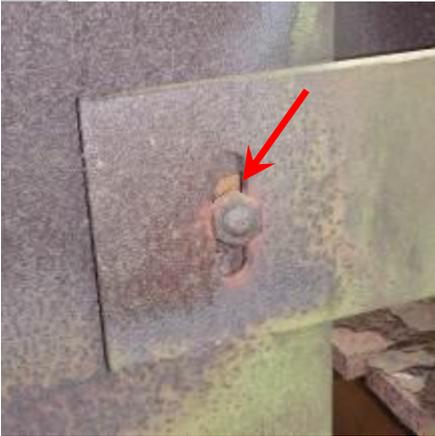
Prüfbefund Nr.	P3-019		
Schadenstyp	Schäden Verbindungsplatte Feld 3 – Feld 4 – Schäden Hauptträger		
Foto:

Schadensbeschreibung:	Die Verbindungsplatte (Ost) weist Schäden auf, die auf eine nicht ordnungsgemäß funktionierende Lagesicherung des Bauwerks hindeuten. Augenscheinlich schadhafte Einbindung der Schraube in den hinter der Platte befindlichen Längsträger (Loch >> als Schraubendurchmesser).		
Ortung:	Gesamter Anschlussbereich		
Klassifizierung bezüglich Stand-, Betriebs und Verkehrssicherheit (Schadensstufe)			
Standssicherheit	Betriebssicherheit		Verkehrssicherheit
<input type="checkbox"/> 0 <input type="checkbox"/> 1 <input type="checkbox"/> 2 <input type="checkbox"/> 3 <input checked="" type="checkbox"/> 4	<input type="checkbox"/> 0 <input type="checkbox"/> 1 <input type="checkbox"/> 2 <input type="checkbox"/> 3 <input checked="" type="checkbox"/> 4		<input type="checkbox"/> 0 <input type="checkbox"/> 1 <input type="checkbox"/> 2 <input type="checkbox"/> 3 <input checked="" type="checkbox"/> 4

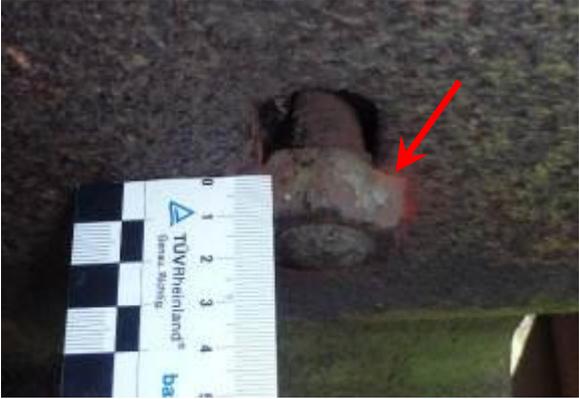
Prüfbefund Nr.	P3-020		
Schadenstyp	Schäden Verbindungsplatte Feld 3 – Feld 4 – Schäden Stahlplatte		
Foto:

Schadensbeschreibung:
			Die Verbindungsplatte (Ost) weist Schäden auf, die auf eine nicht ordnungsgemäß funktionierende Lagesicherung des Bauwerks hindeuten. Hier: In die Stahlplatte eingefressene Schraubenmutter.
Ortung:	Gesamter Anschlussbereich		
Klassifizierung bezüglich Stand-, Betriebs und Verkehrssicherheit (Schadensstufe)			
Standssicherheit		Betriebssicherheit	
<input type="checkbox"/> 0	<input type="checkbox"/> 1	<input type="checkbox"/> 2	<input type="checkbox"/> 3
<input checked="" type="checkbox"/> 4	<input type="checkbox"/> 0	<input type="checkbox"/> 1	<input type="checkbox"/> 2
<input type="checkbox"/> 3	<input checked="" type="checkbox"/> 4	<input type="checkbox"/> 0	<input type="checkbox"/> 1
<input type="checkbox"/> 2	<input type="checkbox"/> 3	<input type="checkbox"/> 2	<input type="checkbox"/> 3

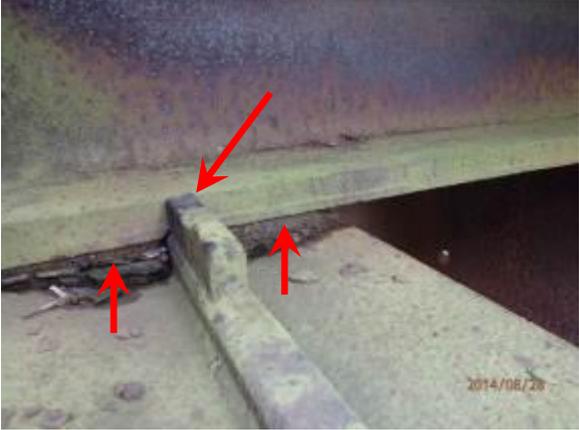
Prüfbefund Nr.	P3-024		
Schadenstyp	Eingeschränkte Lagerfunktion		
Foto:

Darstellung: Eingeschränkte Lagerfunktion durch starke Anlagerung von Korrosionsprodukten.
Ortung:	Pfeiler 3 – Auflagerbereich von Feld 3 / Feld 4 – alle Lager		
Klassifizierung bezüglich Stand-, Betriebs und Verkehrssicherheit (Schadensstufe)			
Standssicherheit	Betriebssicherheit		Verkehrssicherheit
<input type="checkbox"/> 0 <input type="checkbox"/> 1 <input type="checkbox"/> 2 <input checked="" type="checkbox"/> 3 <input type="checkbox"/> 4	<input type="checkbox"/> 0 <input type="checkbox"/> 1 <input type="checkbox"/> 2 <input checked="" type="checkbox"/> 3 <input type="checkbox"/> 4	<input type="checkbox"/> 0 <input type="checkbox"/> 1 <input type="checkbox"/> 2 <input checked="" type="checkbox"/> 3 <input type="checkbox"/> 4	<input type="checkbox"/> 0 <input type="checkbox"/> 1 <input type="checkbox"/> 2 <input checked="" type="checkbox"/> 3 <input type="checkbox"/> 4

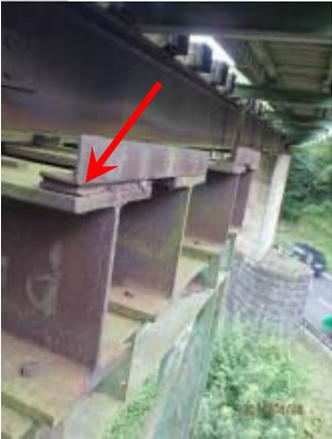
Prüfbefund Nr.	P3-025		
Schadenstyp	Lagesicherung Querträger		
Foto:

Darstellung: Im Bereich der Verbindungsstellen weist die unterhalb des Querträgers angeordnete Stahlplatte Korrosionserscheinungen auf. Hier kann es bei einer Schadenserweiterung ggf. zu einem Versagen der Verbindungsmittel kommen.
Ortung:	Pfeiler 3 – Auflagerbereich von Feld 3 / Feld 4 – alle Verbinder		
Klassifizierung bezüglich Stand-, Betriebs und Verkehrssicherheit (Schadensstufe)			
Standssicherheit	Betriebssicherheit		Verkehrssicherheit
<input type="checkbox"/> 0 <input checked="" type="checkbox"/> 1 <input type="checkbox"/> 2 <input type="checkbox"/> 3 <input type="checkbox"/> 4	<input checked="" type="checkbox"/> 0 <input type="checkbox"/> 1 <input type="checkbox"/> 2 <input type="checkbox"/> 3 <input type="checkbox"/> 4	<input checked="" type="checkbox"/> 0 <input type="checkbox"/> 1 <input type="checkbox"/> 2 <input type="checkbox"/> 3 <input type="checkbox"/> 4	<input checked="" type="checkbox"/> 0 <input type="checkbox"/> 1 <input type="checkbox"/> 2 <input type="checkbox"/> 3 <input type="checkbox"/> 4

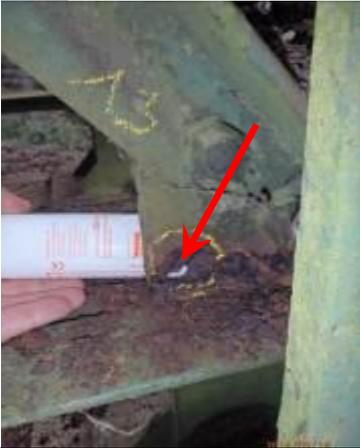
Prüfbefund Nr.	P3-026													
Schadenstyp	Korrosionsschäden Fahnenblech													
Foto:

Darstellung: Fahnenblech stellenweise durchgerostet. Der Lastübertragungsbereich Diagonale – Horizontale ist betroffen. Die Last kann erfahrungsgemäß über verbleibende indirekte Lastwege übertragen werden, die allerdings ebenfalls deutliche Korrosionsschäden aufweisen.								
Ortung:	Pfeiler 3 – Fahnenblech Stützenanschluss Nordwest													
Klassifizierung bezüglich Stand-, Betriebs und Verkehrssicherheit (Schadensstufe)														
Standssicherheit				Betriebssicherheit				Verkehrssicherheit						
<input type="checkbox"/> 0	<input type="checkbox"/> 1	<input type="checkbox"/> 2	<input checked="" type="checkbox"/> 3	<input type="checkbox"/> 4	<input type="checkbox"/> 0	<input type="checkbox"/> 1	<input type="checkbox"/> 2	<input checked="" type="checkbox"/> 3	<input type="checkbox"/> 4	<input type="checkbox"/> 0	<input type="checkbox"/> 1	<input type="checkbox"/> 2	<input checked="" type="checkbox"/> 3	<input type="checkbox"/> 4

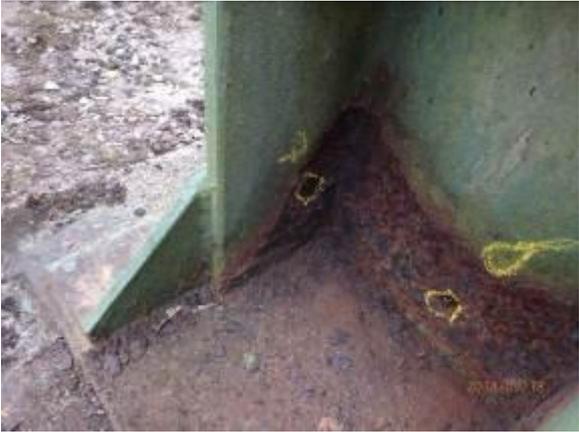
Prüfbefund Nr.	P3-030	
Schadenstyp	Reststärkenmessung	
Foto:

Schadensbeschreibung: Die Reststärkenmessung an den Stahl-Profilen der Fachwerkstütze zeigt Schädigungsgrade bis zu 50% an den Hauptbauteilen. Aussteifungsbauteile (Streben, Anschlussbleche, Steifen etc.) sind bis zu 100% geschädigt (durchgerostet). Die Standsicherheit ist ohne Verkehrsbelastung jedoch weiterhin sichergestellt.	
Ortung:	Pfeiler 3 - Fachwerkstütze	
Klassifizierung bezüglich Stand-, Betriebs und Verkehrssicherheit (Schadensstufe)		
Standsicherheit	Betriebssicherheit	Verkehrssicherheit
<input type="checkbox"/> 0 <input type="checkbox"/> 1 <input type="checkbox"/> 2 <input type="checkbox"/> 3 <input checked="" type="checkbox"/> 4	<input type="checkbox"/> 0 <input type="checkbox"/> 1 <input type="checkbox"/> 2 <input type="checkbox"/> 3 <input checked="" type="checkbox"/> 4	<input type="checkbox"/> 0 <input type="checkbox"/> 1 <input type="checkbox"/> 2 <input type="checkbox"/> 3 <input checked="" type="checkbox"/> 4

In Kombination mit den Korrosionsschäden an der stählernen Fachwerkstütze (bis etwa 50% Querschnittsverlust an den Hauptbauteilen sowie Korrosionsschäden in allen Anschlussbereichen (bis Durchrostung)) ist eine wirtschaftliche Sanierung des Pfeilers inkl. des Fundamentkörpers nicht oder nur mit erheblichem finanziellen Aufwand realisierbar. Eine Sanierung des Bauteils wird hier als nicht zielführend angesehen.

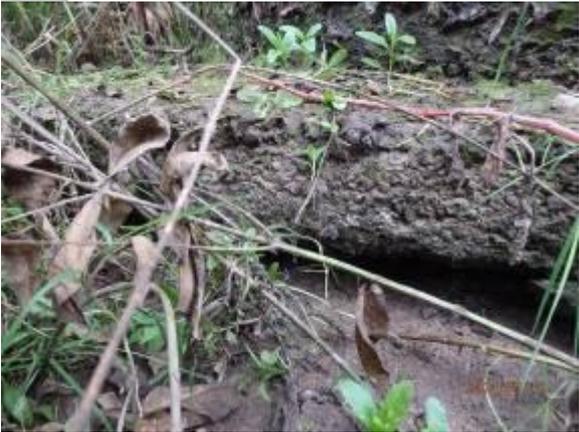
Prüfbefund Nr.	P3-031	
Schadenstyp	Hohllagen Auskolkungen Gründungssohle	
Foto:

Schadensbeschreibung: Hohllagen bzw. Auskolkungen unterhalb des Fundamentkörpers bzw. der Sauberkeitsschicht auf der Westseite des Gründungsbauteils. Die Auskolkungen weisen in den prüfaren Bereichen eine Tiefe von etwa 30cm unter das Fundament auf, so dass auch der eigentliche Fundamentkörper betroffen ist. Hier wird der Strömung ein Angriffspunkt für weitere Unterhöhungen geboten. Die Standsicherheit ist beeinträchtigt (Erhöhung des Sohldruckes in den weiteren nicht unterhöhlten Bereichen). Beim Pfeiler handelt es sich um eine Gleitlager welches außerplanmäßig (Schäden an den Lagerkonstruktionen) mit horizontalen Lasten beaufschlagt wird.	
Ortung:	Pfeiler 3 – Fundamentkörper Anströmungsbereich (West)	
Klassifizierung bezüglich Stand-, Betriebs und Verkehrssicherheit (Schadensstufe)		
Standsicherheit	Betriebssicherheit	Verkehrssicherheit

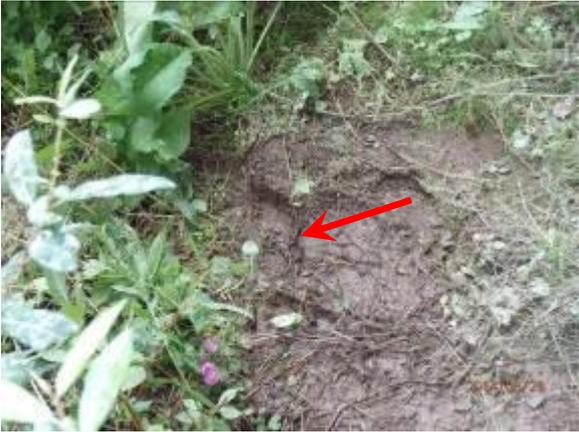
Prüfbefund Nr.	P4-001													
Schadenstyp	Spundwände													
Foto:	Schadensbeschreibung:

Die Pfeilerseite links ist im Untergrund mit einer Spundwand gesichert. Die Spundwand liegt überwiegend unterhalb der Wasserwechselzone und ist im Bereich der Wasserwechselzone vollständig verlandet. Bei punktuellen Freilegungen (Stichproben) wurden nur geringfügige Korrosionsschäden an den Spundwänden festgestellt.													
Ortung:	Pfeiler 4 - links													
Klassifizierung bezüglich Stand-, Betriebs und Verkehrssicherheit (Schadensstufe)														
Standssicherheit		Betriebssicherheit		Verkehrssicherheit										
<input type="checkbox"/> 0	<input checked="" type="checkbox"/> 1	<input type="checkbox"/> 2	<input type="checkbox"/> 3	<input type="checkbox"/> 4	<input checked="" type="checkbox"/> 0	<input type="checkbox"/> 1	<input type="checkbox"/> 2	<input type="checkbox"/> 3	<input type="checkbox"/> 4	<input checked="" type="checkbox"/> 0	<input type="checkbox"/> 1	<input type="checkbox"/> 2	<input type="checkbox"/> 3	<input type="checkbox"/> 4

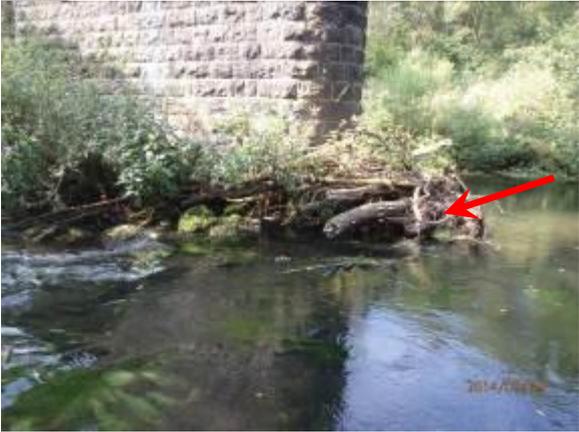
Prüfbefund Nr.	P4-002		
Schadenstyp	Anlandungen		
Foto:

Schadensbeschreibung:	Der Pfeiler weist im Anströmungsbereich massive Anlandungen von Bäumen etc. auf. Durch die örtliche Situation wird der Pfeiler bspw. bei Hochwasser deutlich höher durch das anströmende Wasser beansprucht. Der hydraulisch zur Verfügung stehende Querschnitt wird durch die Anlandungen in seiner Breite reduziert (→ zusätzliche Turbulenzen etc.)		
Ortung:	Pfeiler 4 - Oberstrom		
Klassifizierung bezüglich Stand-, Betriebs und Verkehrssicherheit (Schadensstufe)			
Standsicherheit	Betriebssicherheit		Verkehrssicherheit
<input type="checkbox"/> 0 <input checked="" type="checkbox"/> 1 <input type="checkbox"/> 2 <input type="checkbox"/> 3 <input type="checkbox"/> 4	<input checked="" type="checkbox"/> 0 <input type="checkbox"/> 1 <input type="checkbox"/> 2 <input type="checkbox"/> 3 <input type="checkbox"/> 4	<input checked="" type="checkbox"/> 0 <input type="checkbox"/> 1 <input type="checkbox"/> 2 <input type="checkbox"/> 3 <input type="checkbox"/> 4	<input checked="" type="checkbox"/> 0 <input type="checkbox"/> 1 <input type="checkbox"/> 2 <input type="checkbox"/> 3 <input type="checkbox"/> 4

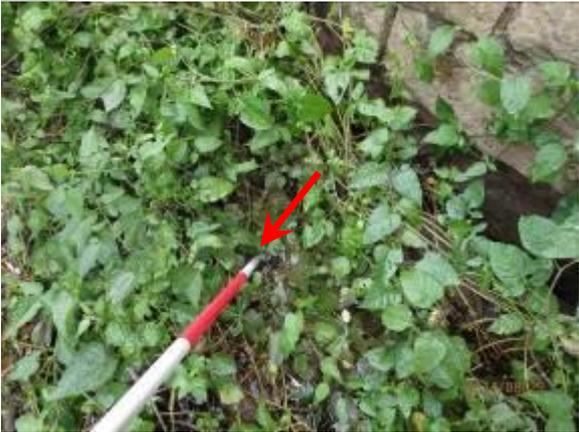
Prüfbefund Nr.	P4-003		
Schadenstyp	Auskolkungen		
Foto:

Schadensbeschreibung:	Der Pfeiler weist im Anströmungsbereich (Stirnfläche bis etwa 1,5m rechte Seite) beginnende Auskolkungen auf. Die Auskolkungen haben die Gründungssohle noch nicht erreicht. Sonstige Bereiche sind verlandet bzw. mit einer vorgelagerten Spundwand gegen Auskolkung geschützt.		
Ortung:	Pfeiler 4 – Oberstrom bis Oberstrom rechts		
Klassifizierung bezüglich Stand-, Betriebs und Verkehrssicherheit (Schadensstufe)			
Standsicherheit	Betriebssicherheit		Verkehrssicherheit
<input type="checkbox"/> 0 <input type="checkbox"/> 1 <input checked="" type="checkbox"/> 2 <input type="checkbox"/> 3 <input type="checkbox"/> 4	<input checked="" type="checkbox"/> 0 <input type="checkbox"/> 1 <input type="checkbox"/> 2 <input type="checkbox"/> 3 <input type="checkbox"/> 4	<input checked="" type="checkbox"/> 0 <input type="checkbox"/> 1 <input type="checkbox"/> 2 <input type="checkbox"/> 3 <input type="checkbox"/> 4	<input checked="" type="checkbox"/> 0 <input type="checkbox"/> 1 <input type="checkbox"/> 2 <input type="checkbox"/> 3 <input type="checkbox"/> 4

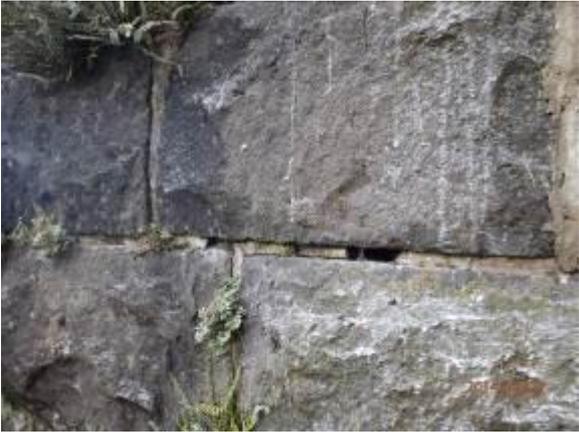
Prüfbefund Nr.	P4-008		
Schadenstyp	Schadhafte Mauerwerksfugen		
Foto:

Schadensbeschreibung:	<p>Schadhafte Mauerwerksfugen. Da die Natursteine zum Lastabtrag herangezogen werden (siehe Übergangsbereich der unterschiedlichen Bauzeiten) ist die Fugenschwächung als statisch relevant für den Pfeiler zu beurteilen.</p>		
Ortung:	Pfeiler 4 – umlaufend stellenweise		
Klassifizierung bezüglich Stand-, Betriebs und Verkehrssicherheit (Schadensstufe)			
Standssicherheit	Betriebssicherheit	Verkehrssicherheit	
<input type="checkbox"/> 0 <input checked="" type="checkbox"/> 1 <input type="checkbox"/> 2 <input type="checkbox"/> 3 <input type="checkbox"/> 4	<input checked="" type="checkbox"/> 0 <input type="checkbox"/> 1 <input type="checkbox"/> 2 <input type="checkbox"/> 3 <input type="checkbox"/> 4	<input checked="" type="checkbox"/> 0 <input type="checkbox"/> 1 <input type="checkbox"/> 2 <input type="checkbox"/> 3 <input type="checkbox"/> 4

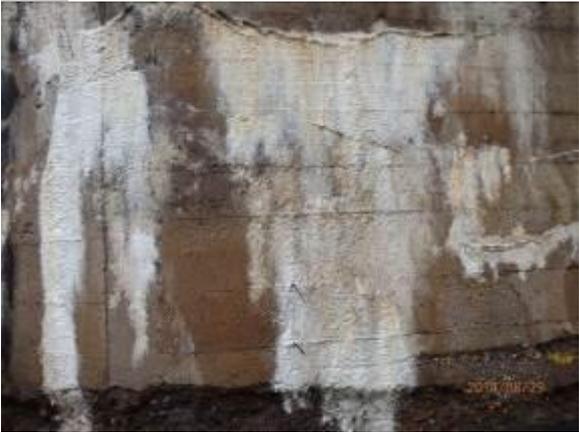
Prüfbefund Nr.	P4-009		
Schadenstyp	Durchdrückendes Wasser mit Aussinterungen		
Foto:

Schadensbeschreibung:	<p>Horizontale Risse (<0,4mm) mit starken Aussinterungen im Bereich des untersten Betonierabschnittes. Im gesamten Pfeilerquerschnitt finden Wassertransportvorgänge mit Materialaustragen statt. Durch die erhöhte Wasserführung der Pfeiler kann es bei starkem Frost zu Abplatzungen und einer weiteren Gefügeschwächung des Pfeilers kommen. Der zum Lastabtrag erforderliche Betonstahl des Pfeilers (Bewehrung quer zum Riss – Festlager des Überbaus) wird durch die Schädigung nicht sichtbar geschädigt und steht ggf. stellenweise nicht mehr zur Verfügung.</p>		
Ortung:	Pfeiler 4 – umlaufend stellenweise		
Klassifizierung bezüglich Stand-, Betriebs und Verkehrssicherheit (Schadensstufe)			
Standssicherheit	Betriebssicherheit	Verkehrssicherheit	
<input type="checkbox"/> 0 <input type="checkbox"/> 1 <input checked="" type="checkbox"/> 2 <input type="checkbox"/> 3 <input type="checkbox"/> 4	<input checked="" type="checkbox"/> 0 <input type="checkbox"/> 1 <input type="checkbox"/> 2 <input type="checkbox"/> 3 <input type="checkbox"/> 4	<input checked="" type="checkbox"/> 0 <input type="checkbox"/> 1 <input type="checkbox"/> 2 <input type="checkbox"/> 3 <input type="checkbox"/> 4

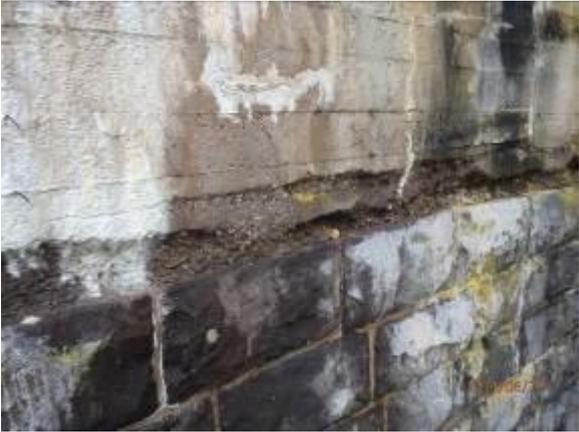
Prüfbefund Nr.	P4-010													
Schadenstyp	Materialabtrag Beton													
Foto:

Schadensbeschreibung: Materialabtrag im Fußbereich des auf der Altkonstruktion aufgesetzten Stahlbetonpfeilers. Das sichtbare Material weist nur noch geringe Spuren eines ehemals vorhandenen Zementsteines auf. Da es sich bei diesem Bauteil um ein Festlager handelt, kann es sich bei dem Schaden ggf. um eine Überschreitung der zulässigen Kantenpressung handeln.							
Ortung:	Pfeiler 4 Aufsatzbereich des Stahlbetonpfeilers auf Altkonstruktion – umlaufend													
Klassifizierung bezüglich Stand-, Betriebs und Verkehrssicherheit (Schadensstufe)														
Standssicherheit				Betriebssicherheit				Verkehrssicherheit						
<input type="checkbox"/> 0	<input type="checkbox"/> 1	<input type="checkbox"/> 2	<input checked="" type="checkbox"/> 3	<input type="checkbox"/> 4	<input type="checkbox"/> 0	<input type="checkbox"/> 1	<input type="checkbox"/> 2	<input checked="" type="checkbox"/> 3	<input type="checkbox"/> 4	<input type="checkbox"/> 0	<input type="checkbox"/> 1	<input type="checkbox"/> 2	<input checked="" type="checkbox"/> 3	<input type="checkbox"/> 4

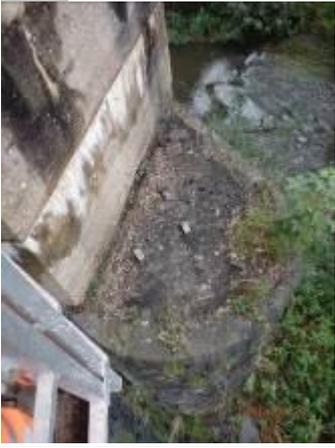
Prüfbefund Nr.	P4-011													
Schadenstyp	Schadhafte Abdichtung der Altkonstruktion													
Foto:

Schadensbeschreibung: Die Abdichtung des nicht überbauten Pfeilerbereiches ist im Randbereich ohne Funktion. Zusätzlich sind Risse vorhanden, die z. T. bereits bewachsen sind.							
Ortung:	Pfeiler 4 – beidseitig													
Klassifizierung bezüglich Stand-, Betriebs und Verkehrssicherheit (Schadensstufe)														
Standssicherheit				Betriebssicherheit				Verkehrssicherheit						
<input type="checkbox"/> 0	<input checked="" type="checkbox"/> 1	<input type="checkbox"/> 2	<input type="checkbox"/> 3	<input type="checkbox"/> 4	<input checked="" type="checkbox"/> 0	<input type="checkbox"/> 1	<input type="checkbox"/> 2	<input type="checkbox"/> 3	<input type="checkbox"/> 4	<input checked="" type="checkbox"/> 0	<input type="checkbox"/> 1	<input type="checkbox"/> 2	<input type="checkbox"/> 3	<input type="checkbox"/> 4

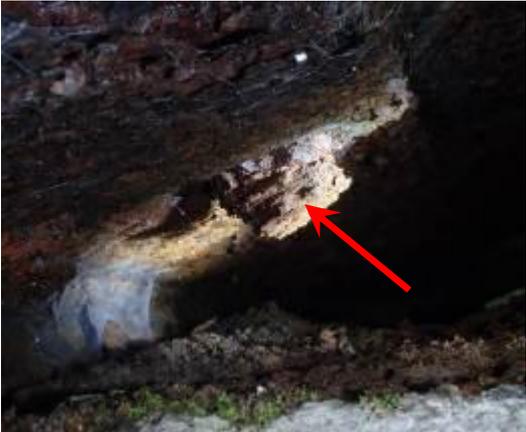
Prüfbefund Nr.	P4-016		
Schadenstyp	Massiver Korrosionsschaden am Verbindungsmittel		
Foto:

Schadensbeschreibung:
			Die Verschraubungen als Bestandteil der Festlagerkonstruktion (auf Längsträger geschraubtes L-Profil – siehe weitere Bilder) sind z. T. maßgeblich geschädigt. Die Funktionalität des Lagers ist nicht mehr dauerhaft gewährleistet. Bei einem Entfall der statischen Funktion können horizontale Lasten (bspw. Bremsen etc.) nicht mehr planmäßig von der Konstruktion in die Massivkonstruktion abgetragen werden.
Ortung:	Pfeiler 4 – Verbindungsmittel Festlagerkonstruktion - mehrfach		
Klassifizierung bezüglich Stand-, Betriebs und Verkehrssicherheit (Schadensstufe)			
Standssicherheit	Betriebssicherheit		Verkehrssicherheit
<input type="checkbox"/> 0 <input type="checkbox"/> 1 <input type="checkbox"/> 2 <input checked="" type="checkbox"/> 3 <input type="checkbox"/> 4	<input type="checkbox"/> 0 <input type="checkbox"/> 1 <input type="checkbox"/> 2 <input checked="" type="checkbox"/> 3 <input type="checkbox"/> 4	<input type="checkbox"/> 0 <input type="checkbox"/> 1 <input type="checkbox"/> 2 <input checked="" type="checkbox"/> 3 <input type="checkbox"/> 4	<input type="checkbox"/> 0 <input type="checkbox"/> 1 <input type="checkbox"/> 2 <input checked="" type="checkbox"/> 3 <input type="checkbox"/> 4

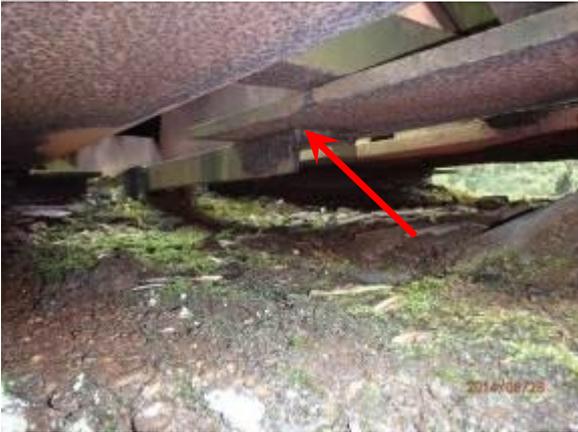
Prüfbefund Nr.	P4-017		
Schadenstyp	Korrosionsschäden an Stahlbauteilen		
Foto:

Schadensbeschreibung:
			Die Stahlbauteile weisen in Teilbereichen Blattrostbildung auf. Die Schweißnahtdicken sind in Teilbereichen bereits reduziert.
Ortung:	Pfeiler 4 – Lagerkonstruktion		
Klassifizierung bezüglich Stand-, Betriebs und Verkehrssicherheit (Schadensstufe)			
Standssicherheit	Betriebssicherheit		Verkehrssicherheit
<input type="checkbox"/> 0 <input type="checkbox"/> 1 <input checked="" type="checkbox"/> 2 <input type="checkbox"/> 3 <input type="checkbox"/> 4	<input type="checkbox"/> 0 <input type="checkbox"/> 1 <input checked="" type="checkbox"/> 2 <input type="checkbox"/> 3 <input type="checkbox"/> 4	<input type="checkbox"/> 0 <input type="checkbox"/> 1 <input checked="" type="checkbox"/> 2 <input type="checkbox"/> 3 <input type="checkbox"/> 4	<input type="checkbox"/> 0 <input type="checkbox"/> 1 <input checked="" type="checkbox"/> 2 <input type="checkbox"/> 3 <input type="checkbox"/> 4

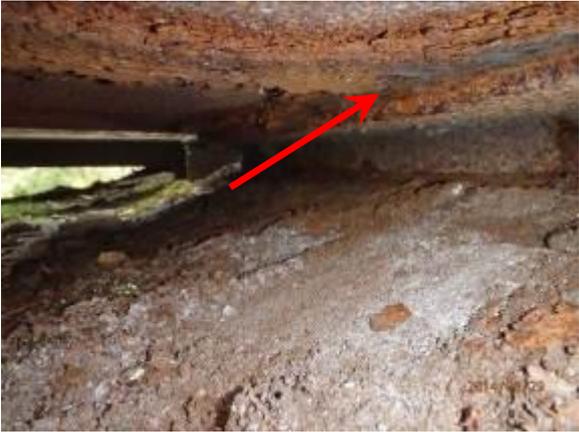
Prüfbefund Nr.	P4-018		
Schadenstyp	Korrosionsschäden an Stahlbauteilen		
Foto:

Schadensbeschreibung:
			Verstärkte Korrosion an den Längsträgern oberhalb der Pfeilerköpfe. Durch die Korrosionsablagerungen (Blattrost) zwischen Hauptträger und L-Profil (Stoßfuge) werden die Verbindungsmittel zwischen den Bauteilen maßgeblich belastet.
Ortung:	Pfeiler 4 – Lagerkonstruktion		
Klassifizierung bezüglich Stand-, Betriebs und Verkehrssicherheit (Schadensstufe)			
Standssicherheit	Betriebssicherheit		Verkehrssicherheit
<input type="checkbox"/> 0 <input type="checkbox"/> 1 <input type="checkbox"/> 2 <input checked="" type="checkbox"/> 3 <input type="checkbox"/> 4	<input type="checkbox"/> 0 <input type="checkbox"/> 1 <input type="checkbox"/> 2 <input checked="" type="checkbox"/> 3 <input type="checkbox"/> 4	<input type="checkbox"/> 0 <input type="checkbox"/> 1 <input type="checkbox"/> 2 <input checked="" type="checkbox"/> 3 <input type="checkbox"/> 4	<input type="checkbox"/> 0 <input type="checkbox"/> 1 <input type="checkbox"/> 2 <input checked="" type="checkbox"/> 3 <input type="checkbox"/> 4

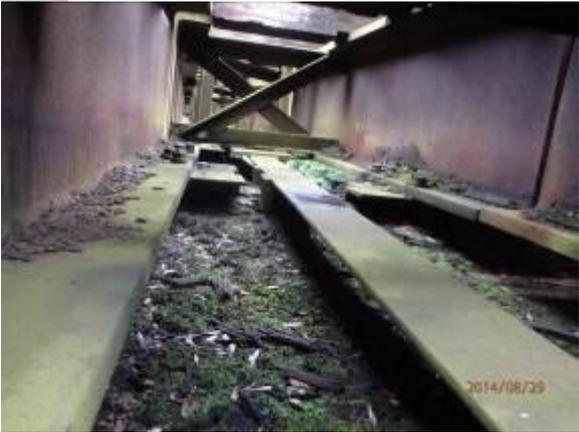
Prüfbefund Nr.	P4-019		
Schadenstyp	Ansicht Festlagerkonstruktion		
Foto:

Schadensbeschreibung:
			Festlagerkonstruktion Oberseitig Oberflächenschutz weitestgehend intakt, unterseitig Korrosionsschäden (überwiegend oberflächlich).
Ortung:	Pfeiler 4 – Lagerkonstruktion		
Klassifizierung bezüglich Stand-, Betriebs und Verkehrssicherheit (Schadensstufe)			
Standssicherheit	Betriebssicherheit		Verkehrssicherheit
<input type="checkbox"/> 0 <input type="checkbox"/> 1 <input checked="" type="checkbox"/> 2 <input type="checkbox"/> 3 <input type="checkbox"/> 4	<input checked="" type="checkbox"/> 0 <input type="checkbox"/> 1 <input type="checkbox"/> 2 <input type="checkbox"/> 3 <input type="checkbox"/> 4	<input checked="" type="checkbox"/> 0 <input type="checkbox"/> 1 <input type="checkbox"/> 2 <input type="checkbox"/> 3 <input type="checkbox"/> 4	<input checked="" type="checkbox"/> 0 <input type="checkbox"/> 1 <input type="checkbox"/> 2 <input type="checkbox"/> 3 <input type="checkbox"/> 4

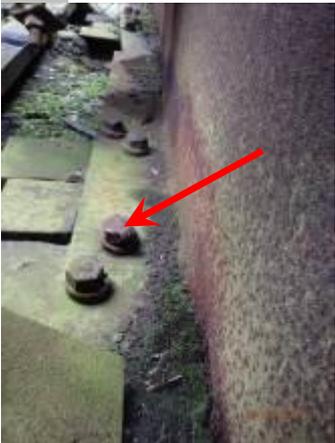
Prüfbefund Nr.	P4-020													
Schadenstyp	Korrosionsschäden													
Foto:

Schadensbeschreibung: Anfängliche Korrosionsschäden an den Schraubenköpfen der Befestigungsschrauben der L-Profile (Festlagerkonstruktion). Unterseite siehe P4-016						
Ortung:	Pfeiler 4 – Lagerkonstruktion - mehrfach													
Klassifizierung bezüglich Stand-, Betriebs und Verkehrssicherheit (Schadensstufe)														
Standssicherheit				Betriebssicherheit				Verkehrssicherheit						
<input type="checkbox"/> 0	<input checked="" type="checkbox"/> 1	<input type="checkbox"/> 2	<input type="checkbox"/> 3	<input type="checkbox"/> 4	<input checked="" type="checkbox"/> 0	<input type="checkbox"/> 1	<input type="checkbox"/> 2	<input type="checkbox"/> 3	<input type="checkbox"/> 4	<input checked="" type="checkbox"/> 0	<input type="checkbox"/> 1	<input type="checkbox"/> 2	<input type="checkbox"/> 3	<input type="checkbox"/> 4

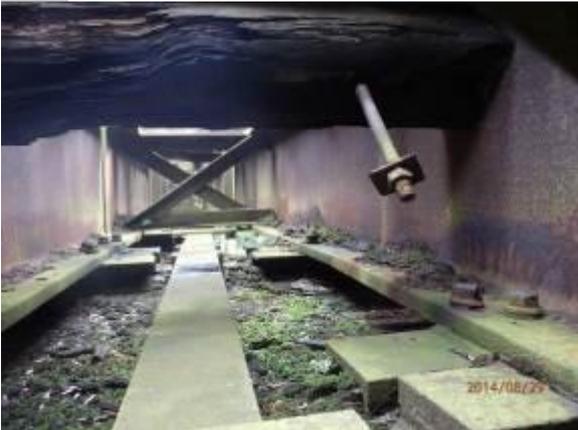
Prüfbefund Nr.	P4-021													
Schadenstyp	Moosbewuchs und Verunreinigungen Auflagerbank													
Foto:

Schadensbeschreibung: Die Auflagerbank weist starke Moosbildung und Verunreinigungen auf (Feuchtespeicher).						
Ortung:	Pfeiler 4 – Lagerkonstruktion - mehrfach													
Klassifizierung bezüglich Stand-, Betriebs und Verkehrssicherheit (Schadensstufe)														
Standssicherheit				Betriebssicherheit				Verkehrssicherheit						
<input type="checkbox"/> 0	<input checked="" type="checkbox"/> 1	<input type="checkbox"/> 2	<input type="checkbox"/> 3	<input type="checkbox"/> 4	<input checked="" type="checkbox"/> 0	<input type="checkbox"/> 1	<input type="checkbox"/> 2	<input type="checkbox"/> 3	<input type="checkbox"/> 4	<input checked="" type="checkbox"/> 0	<input type="checkbox"/> 1	<input type="checkbox"/> 2	<input type="checkbox"/> 3	<input type="checkbox"/> 4
Schaden mit Sicherheitsrisiko

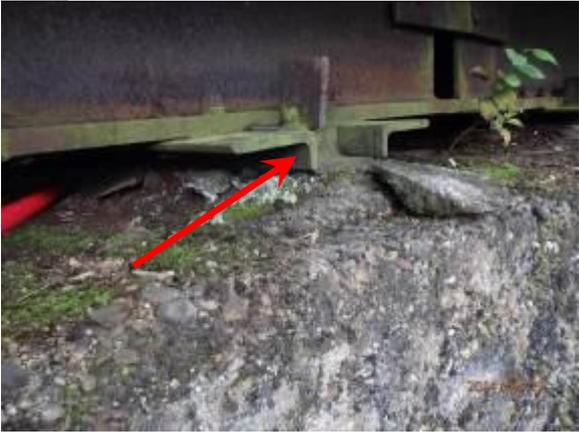
Prüfbefund Nr.	P4-022		
Schadenstyp	Unplanmäßige Belastung der Auflagerkonstruktion		
Foto:

Schadensbeschreibung: Die Festlagerkonstruktion (Oberstrom) weist bei einer Belastung des Längsträgers (Feld 4) mit dem Untersichtgerät eine zusätzliche Verformung des L-Profils (Lagesicherung in Längsachse) auf. Auf der gegenüberliegenden Seite (Festlager Unterstrom) wird das L-Profil bei einer Durchbiegung der Hauptträger nicht belastet. Die aus der Durchbiegung resultierende hohe Beanspruchung des L-Profils, der Schweißnähte und der Verbindungsmittel ist erfahrungsgemäß in der Form nicht vorgesehen. Hier kann es zu einer weiteren Schädigung der Lagerkonstruktion kommen.		
Ortung:	Pfeiler 4 – Lagerkonstruktion - Oberstrom		
Klassifizierung bezüglich Stand-, Betriebs und Verkehrssicherheit (Schadensstufe)			
Standssicherheit	Betriebssicherheit		Verkehrssicherheit
<input type="checkbox"/> 0 <input type="checkbox"/> 1 <input type="checkbox"/> 2 <input checked="" type="checkbox"/> 3 <input type="checkbox"/> 4	<input type="checkbox"/> 0 <input type="checkbox"/> 1 <input type="checkbox"/> 2 <input checked="" type="checkbox"/> 3 <input type="checkbox"/> 4	<input type="checkbox"/> 0 <input type="checkbox"/> 1 <input type="checkbox"/> 2 <input checked="" type="checkbox"/> 3 <input type="checkbox"/> 4	<input type="checkbox"/> 0 <input type="checkbox"/> 1 <input type="checkbox"/> 2 <input checked="" type="checkbox"/> 3 <input type="checkbox"/> 4

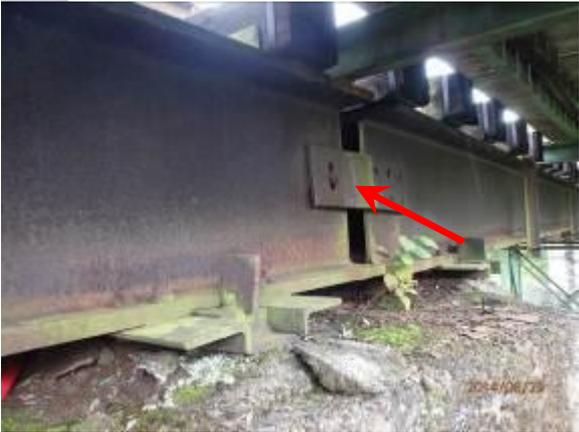
Prüfbefund Nr.	P4-023		
Schadenstyp	Schadhafte Plattenverbindung Felder 4 und 5 -- Komplettansicht		
Foto:

Schadensbeschreibung: Der Anschluss weist Beschädigungen auf (siehe nachfolgende Punkte), die auf eine unzureichende Lagesicherung sowie auf mögliche Zwangsspannungen im System hindeuten (bspw. nicht mehr ordnungsgemäß funktionierende Lager).		
Ortung:	Pfeiler 4 – Verbindungsplatte Oberstrom		
Klassifizierung bezüglich Stand-, Betriebs und Verkehrssicherheit (Schadensstufe)			
Standssicherheit	Betriebssicherheit		Verkehrssicherheit
<input type="checkbox"/> 0 <input type="checkbox"/> 1 <input type="checkbox"/> 2 <input type="checkbox"/> 3 <input checked="" type="checkbox"/> 4	<input type="checkbox"/> 0 <input type="checkbox"/> 1 <input type="checkbox"/> 2 <input type="checkbox"/> 3 <input checked="" type="checkbox"/> 4	<input type="checkbox"/> 0 <input type="checkbox"/> 1 <input type="checkbox"/> 2 <input type="checkbox"/> 3 <input checked="" type="checkbox"/> 4	<input type="checkbox"/> 0 <input type="checkbox"/> 1 <input type="checkbox"/> 2 <input type="checkbox"/> 3 <input checked="" type="checkbox"/> 4

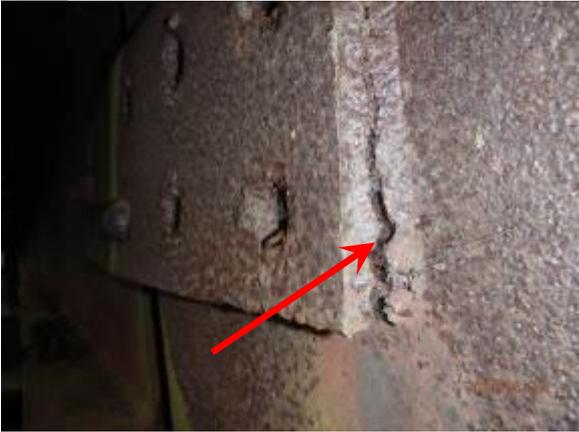
Prüfbefund Nr.	P4-024		
Schadenstyp	Schadhafte Plattenverbindung Felder 4 und 5 – gerissene Schweißnaht		
Foto:

Schadensbeschreibung:		
	Gerissene Schweißnaht im Bereich der Plattenverbindung.		
Ortung:	Pfeiler 4 – Verbindungsplatte Oberstrom		
Klassifizierung bezüglich Stand-, Betriebs und Verkehrssicherheit (Schadensstufe)			
Standssicherheit	Betriebssicherheit	Verkehrssicherheit	
<input type="checkbox"/> 0 <input type="checkbox"/> 1 <input type="checkbox"/> 2 <input type="checkbox"/> 3 <input checked="" type="checkbox"/> 4	<input type="checkbox"/> 0 <input type="checkbox"/> 1 <input type="checkbox"/> 2 <input type="checkbox"/> 3 <input checked="" type="checkbox"/> 4	<input type="checkbox"/> 0 <input type="checkbox"/> 1 <input type="checkbox"/> 2 <input type="checkbox"/> 3 <input checked="" type="checkbox"/> 4	
Schaden mit Sicherheitsrisiko			
Standssicherheit	<input checked="" type="checkbox"/> ja <input type="checkbox"/> nein	Betriebssicherheit	<input checked="" type="checkbox"/> ja <input type="checkbox"/> nein

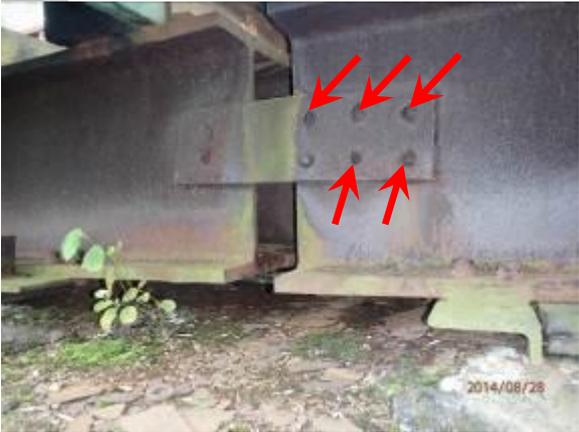
Prüfbefund Nr.	P4-025		
Schadenstyp	Schadhafte Plattenverbindung Felder 4 und 5 – fehlende Vernietung		
Foto:

Schadensbeschreibung:		
	Fehlende Nieten.		
Ortung:	Pfeiler 4 – Verbindungsplatte Oberstrom		
Klassifizierung bezüglich Stand-, Betriebs und Verkehrssicherheit (Schadensstufe)			
Standssicherheit	Betriebssicherheit	Verkehrssicherheit	
<input type="checkbox"/> 0 <input type="checkbox"/> 1 <input type="checkbox"/> 2 <input type="checkbox"/> 3 <input checked="" type="checkbox"/> 4	<input type="checkbox"/> 0 <input type="checkbox"/> 1 <input type="checkbox"/> 2 <input type="checkbox"/> 3 <input checked="" type="checkbox"/> 4	<input type="checkbox"/> 0 <input type="checkbox"/> 1 <input type="checkbox"/> 2 <input type="checkbox"/> 3 <input checked="" type="checkbox"/> 4	
Schaden mit Sicherheitsrisiko			
Standssicherheit	<input checked="" type="checkbox"/> ja <input type="checkbox"/> nein	Betriebssicherheit	<input checked="" type="checkbox"/> ja <input type="checkbox"/> nein

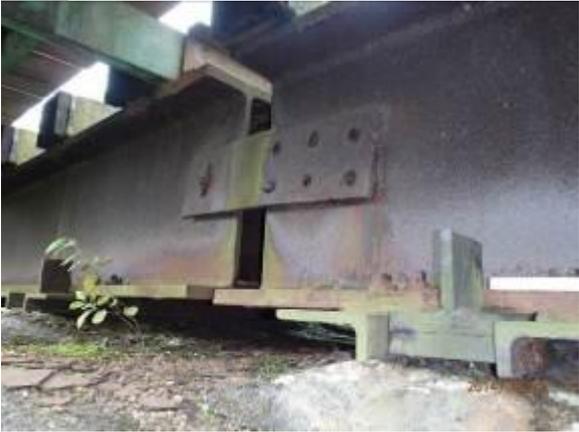
Prüfbefund Nr.	P4-026																
Schadenstyp	Schadhafte Plattenverbindung Felder 4 und 5 – Plattenlage																
Foto:

Schadensbeschreibung: Die Platte liegt nicht mehr an den Querschnitten an. (Lageverschiebung des Überbaus). Die Schraubenmutter (ohne Unterlegscheibe) hat sich in die Stahlplatte eingefressen.										
Ortung:	Pfeiler 4 – Verbindungsplatte Oberstrom																
Klassifizierung bezüglich Stand-, Betriebs und Verkehrssicherheit (Schadensstufe)																	
Standssicherheit				Betriebssicherheit				Verkehrssicherheit									
<input type="checkbox"/> 0	<input type="checkbox"/> 1	<input type="checkbox"/> 2	<input type="checkbox"/> 3	<input checked="" type="checkbox"/> 4	<input type="checkbox"/> 0	<input type="checkbox"/> 1	<input type="checkbox"/> 2	<input type="checkbox"/> 3	<input checked="" type="checkbox"/> 4	<input type="checkbox"/> 0	<input type="checkbox"/> 1	<input type="checkbox"/> 2	<input type="checkbox"/> 3	<input checked="" type="checkbox"/> 4

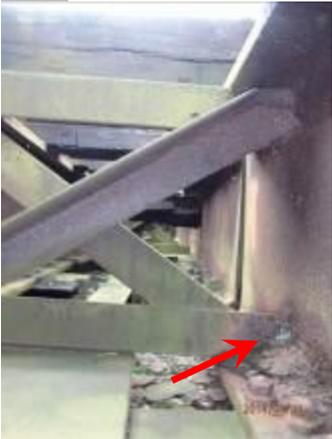
Prüfbefund Nr.	P4-027																
Schadenstyp	Korrosionsschäden Queraussteifung																
Foto:

Schadensbeschreibung: Die Queraussteifung weist im Bereich der Anschlüsse an die Hauptträger (Walzträgerbündel) Korrosionsschäden mit einer Materialschwächung von bis zu 30% auf (maßgebend Anschluss im unteren Stegbereich).										
Ortung:	Pfeiler 4 – über Lagerkonstruktion																
Klassifizierung bezüglich Stand-, Betriebs und Verkehrssicherheit (Schadensstufe)																	
Standssicherheit				Betriebssicherheit				Verkehrssicherheit									
<input type="checkbox"/> 0	<input type="checkbox"/> 1	<input checked="" type="checkbox"/> 2	<input type="checkbox"/> 3	<input type="checkbox"/> 4	<input type="checkbox"/> 0	<input type="checkbox"/> 1	<input checked="" type="checkbox"/> 2	<input type="checkbox"/> 3	<input type="checkbox"/> 4	<input type="checkbox"/> 0	<input type="checkbox"/> 1	<input checked="" type="checkbox"/> 2	<input type="checkbox"/> 3	<input type="checkbox"/> 4

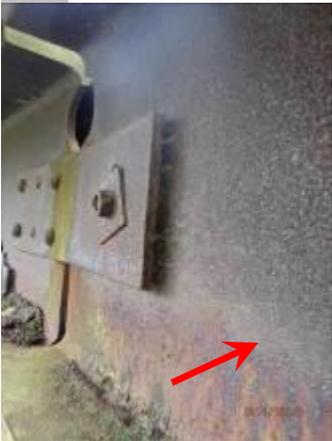
Prüfbefund Nr.	P4-028		
Schadenstyp	Schäden an Verbindungsplatte		
Foto:

Schadensbeschreibung:
			<ul style="list-style-type: none"> - Die Platte liegt nicht am Steg des Hauptträgers (Feld 4) an. - Die Mutter ist nicht ausreichend weit auf das Gewinde geschraubt, so dass die ordnungsgemäße Funktion der Verschraubung nicht gegeben ist. - Im Anschlussbereich fehlen ggf. zwei der erf. Nieten (keine Unterlagen vorhanden)
Ortung:	Pfeiler 4 – Verbindungsplatte Unterstrom		
Klassifizierung bezüglich Stand-, Betriebs und Verkehrssicherheit (Schadensstufe)			
Standssicherheit	Betriebssicherheit		Verkehrssicherheit
<input type="checkbox"/> 0 <input type="checkbox"/> 1 <input type="checkbox"/> 2 <input checked="" type="checkbox"/> 3 <input type="checkbox"/> 4	<input type="checkbox"/> 0 <input type="checkbox"/> 1 <input type="checkbox"/> 2 <input checked="" type="checkbox"/> 3 <input type="checkbox"/> 4	<input type="checkbox"/> 0 <input type="checkbox"/> 1 <input type="checkbox"/> 2 <input checked="" type="checkbox"/> 3 <input type="checkbox"/> 4	<input type="checkbox"/> 0 <input type="checkbox"/> 1 <input type="checkbox"/> 2 <input checked="" type="checkbox"/> 3 <input type="checkbox"/> 4

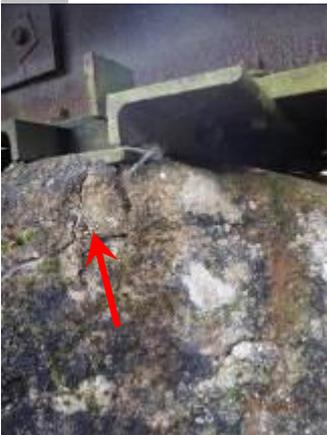
Prüfbefund Nr.	P4-029		
Schadenstyp	Betonschäden		
Foto:

Schadensbeschreibung:
			<p>Betonabplatzungen und bereichsweise Hohlstellen in Verlängerung der einbetonierten Träger. Mutmaßlich durch Temperatureinflüsse oder unzureichende Lagesicherung.</p> <p>Die Betonabplatzungen sind augenscheinlich nicht auf der gesamten Höhe des einbetonierten Trägers vorhanden. Keine aussagekräftigen Unterlagen, daher Beurteilung des Schadens auf der sicheren Seite liegend.</p>
Ortung:	Pfeiler 4 – Auflagerkonstruktion Unterstrom		
Klassifizierung bezüglich Stand-, Betriebs und Verkehrssicherheit (Schadensstufe)			
Standssicherheit	Betriebssicherheit		Verkehrssicherheit
<input type="checkbox"/> 0 <input type="checkbox"/> 1 <input type="checkbox"/> 2 <input checked="" type="checkbox"/> 3 <input type="checkbox"/> 4	<input type="checkbox"/> 0 <input type="checkbox"/> 1 <input type="checkbox"/> 2 <input checked="" type="checkbox"/> 3 <input type="checkbox"/> 4	<input type="checkbox"/> 0 <input type="checkbox"/> 1 <input type="checkbox"/> 2 <input checked="" type="checkbox"/> 3 <input type="checkbox"/> 4	<input type="checkbox"/> 0 <input type="checkbox"/> 1 <input type="checkbox"/> 2 <input checked="" type="checkbox"/> 3 <input type="checkbox"/> 4

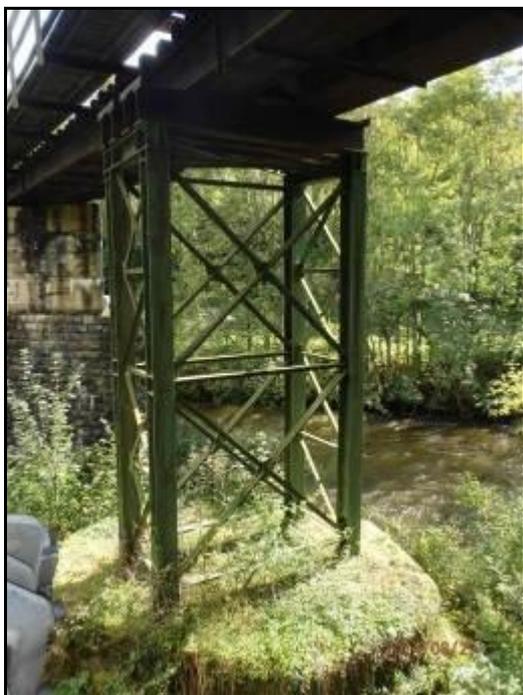
5.2.6.1 Deckblatt

Bauwerksbeschreibung: Stahlbetonfundament mit Stahl-Fachwerk-Konstruktion als Bauwerkspfeiler

Anzahl der Schäden (gesamt): 28 Stück

Aufgrund der örtlichen Schäden ist ein Erhalt der Bauwerkspfeilers nicht oder nur mit erheblichem finanziellen Aufwand realisierbar. Die Wirtschaftlichkeit einer solchen Sanierungsmaßnahme ist nicht gegeben.

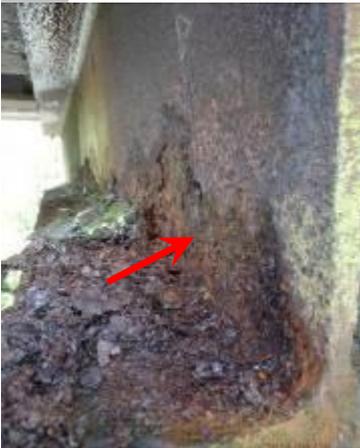
Prüfbefund Nr.	P5-001													
Schadenstyp	Korrosionsschäden Querträger Auflagerbereich													
Foto:

Schadensbeschreibung: Korrosion der Eckbereiche Steg - Flansch der Querträger (Lastverteiler auf die Fachwerkstützen). Die Restquerschnitte wurden mittels Ultraschall festgestellt.						
Ortung:	Pfeiler 5 – Auflagerbereich von Feld 5 und 6													
Klassifizierung bezüglich Stand-, Betriebs und Verkehrssicherheit (Schadensstufe)														
Standssicherheit					Betriebssicherheit					Verkehrssicherheit				
<input type="checkbox"/> 0	<input type="checkbox"/> 1	<input type="checkbox"/> 2	<input checked="" type="checkbox"/> 3	<input type="checkbox"/> 4	<input type="checkbox"/> 0	<input type="checkbox"/> 1	<input type="checkbox"/> 2	<input checked="" type="checkbox"/> 3	<input type="checkbox"/> 4	<input type="checkbox"/> 0	<input type="checkbox"/> 1	<input type="checkbox"/> 2	<input checked="" type="checkbox"/> 3	<input type="checkbox"/> 4

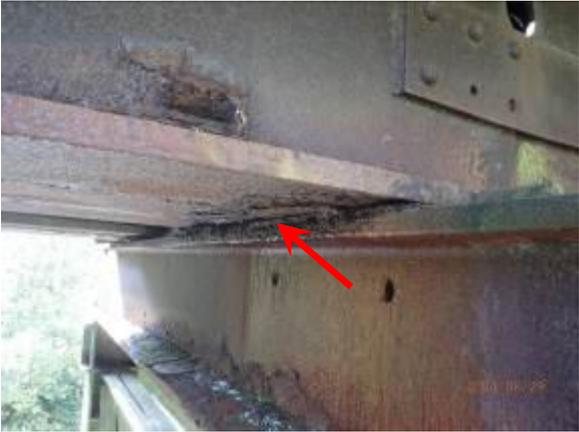
Prüfbefund Nr.	P5-002													
Schadenstyp	Korrosionsschäden Längsträger/Querträger Auflagerbereich													
Foto:

Schadensbeschreibung: Korrosionsprodukte im Zwischenraum. Durch die fortschreitende Korrosion werden Längsträger und Querträger auseinander gedrückt, so dass sich zum Teil andere Lagersituationen einstellen und Bauteile die planmäßig nicht für den Lastabtrag vorgesehen sind belastet werden (Kipplager außer Funktion → Verdrehung kann nicht stattfinden + Gleitfunktion eingeschränkt durch Reibung). Die seitliche Lagesicherung ist bei einem Anheben der Hauptträger ebenfalls nicht mehr gegeben (siehe nachfolgende Darstellung).								
Ortung:	Pfeiler 5 – Auflagerbereich von Feld 5 und 6													
Klassifizierung bezüglich Stand-, Betriebs und Verkehrssicherheit (Schadensstufe)														
Standssicherheit				Betriebssicherheit				Verkehrssicherheit						
<input type="checkbox"/> 0	<input type="checkbox"/> 1	<input type="checkbox"/> 2	<input checked="" type="checkbox"/> 3	<input type="checkbox"/> 4	<input type="checkbox"/> 0	<input type="checkbox"/> 1	<input type="checkbox"/> 2	<input checked="" type="checkbox"/> 3	<input type="checkbox"/> 4	<input checked="" type="checkbox"/> 0	<input type="checkbox"/> 1	<input type="checkbox"/> 2	<input type="checkbox"/> 3	<input type="checkbox"/> 4

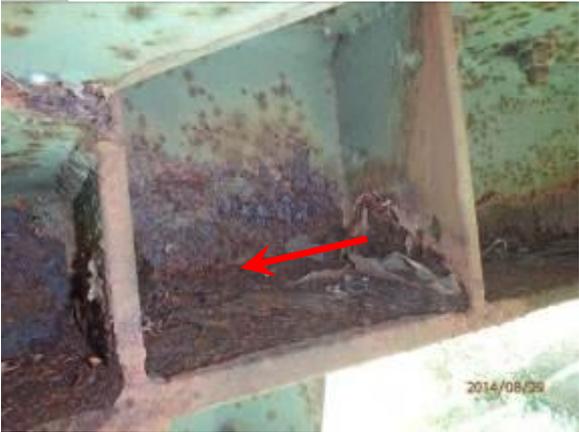
Prüfbefund Nr.	P5-003													
Schadenstyp	Korrosionsschäden (Blattkorrosion) an Stahlprofilen													
Foto:

Schadensbeschreibung: Korrosionsschäden am Steg-Flansch Anschlussbereich des Querträgers (innenseitig).								
Ortung:	Pfeiler 5 – Alle Bereiche im Bereich der obersten Lastverteiler													
Klassifizierung bezüglich Stand-, Betriebs und Verkehrssicherheit (Schadensstufe)														
Standssicherheit				Betriebssicherheit				Verkehrssicherheit						
<input type="checkbox"/> 0	<input type="checkbox"/> 1	<input type="checkbox"/> 2	<input checked="" type="checkbox"/> 3	<input type="checkbox"/> 4	<input type="checkbox"/> 0	<input type="checkbox"/> 1	<input type="checkbox"/> 2	<input checked="" type="checkbox"/> 3	<input type="checkbox"/> 4	<input type="checkbox"/> 0	<input type="checkbox"/> 1	<input type="checkbox"/> 2	<input checked="" type="checkbox"/> 3	<input type="checkbox"/> 4

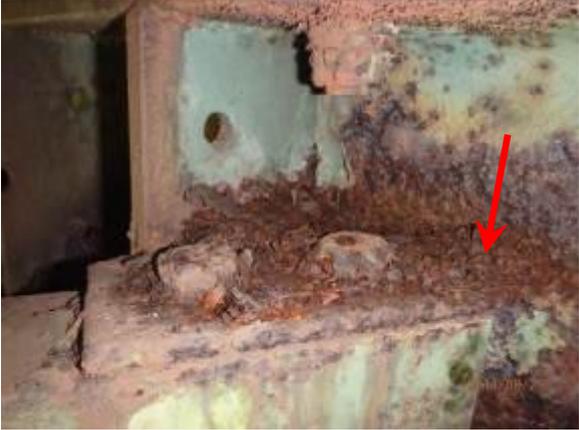
Prüfbefund Nr.	P5-004													
Schadenstyp	Korrosionsschäden (Blattkorrosion) an Stahlprofilen													
Foto:

Schadensbeschreibung: Korrosionsschäden am Anschluss des Aussteifungsverbandes an die Querträger (Profil und angeschweißte Lasche in gleicher Weise geschädigt).							
Ortung:	Pfeiler 5 – Alle vier Anschlussbereiche Lastverteiler Stahlfachwerk													
Klassifizierung bezüglich Stand-, Betriebs und Verkehrssicherheit (Schadensstufe)														
Standssicherheit				Betriebssicherheit				Verkehrssicherheit						
<input type="checkbox"/> 0	<input type="checkbox"/> 1	<input type="checkbox"/> 2	<input checked="" type="checkbox"/> 3	<input type="checkbox"/> 4	<input type="checkbox"/> 0	<input type="checkbox"/> 1	<input type="checkbox"/> 2	<input checked="" type="checkbox"/> 3	<input type="checkbox"/> 4	<input type="checkbox"/> 0	<input type="checkbox"/> 1	<input type="checkbox"/> 2	<input checked="" type="checkbox"/> 3	<input type="checkbox"/> 4

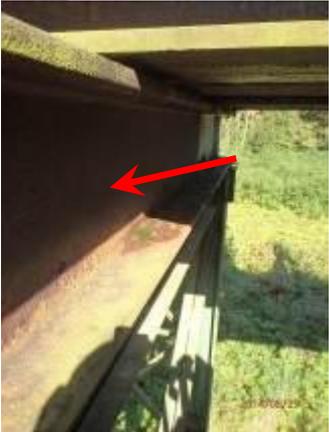
Prüfbefund Nr.	P5-005													
Schadenstyp	Korrosionsschäden (Oberfläche)													
Foto:

Schadensbeschreibung: Oberflächenkorrosion der Querträger (vollflächig) und Auflagerplatten (sichtbare Bereiche).							
Ortung:	Pfeiler 5 – Querträger und Auflagerplatten – alle Bauteile betroffen													
Klassifizierung bezüglich Stand-, Betriebs und Verkehrssicherheit (Schadensstufe)														
Standssicherheit				Betriebssicherheit				Verkehrssicherheit						
<input type="checkbox"/> 0	<input type="checkbox"/> 1	<input checked="" type="checkbox"/> 2	<input type="checkbox"/> 3	<input type="checkbox"/> 4	<input checked="" type="checkbox"/> 0	<input type="checkbox"/> 1	<input type="checkbox"/> 2	<input type="checkbox"/> 3	<input type="checkbox"/> 4	<input checked="" type="checkbox"/> 0	<input type="checkbox"/> 1	<input type="checkbox"/> 2	<input type="checkbox"/> 3	<input type="checkbox"/> 4

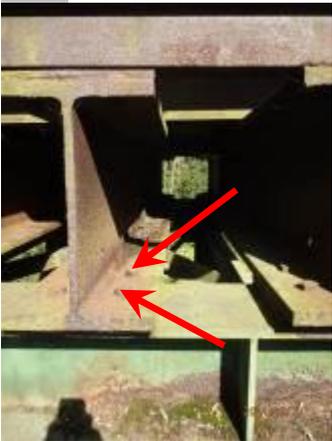
Prüfbefund Nr.	P5-006		
Schadenstyp	Korrosionsschäden		
Foto:

Schadensbeschreibung: Oberflächenkorrosion der Verbindungsmittel.
Ortung:	Pfeiler 5 – Verbindungsmittel Querträger– alle Bauteile betroffen		
Klassifizierung bezüglich Stand-, Betriebs und Verkehrssicherheit (Schadensstufe)			
Standssicherheit	Betriebssicherheit		Verkehrssicherheit
<input type="checkbox"/> 0 <input type="checkbox"/> 1 <input checked="" type="checkbox"/> 2 <input type="checkbox"/> 3 <input type="checkbox"/> 4	<input checked="" type="checkbox"/> 0 <input type="checkbox"/> 1 <input type="checkbox"/> 2 <input type="checkbox"/> 3 <input type="checkbox"/> 4	<input checked="" type="checkbox"/> 0 <input type="checkbox"/> 1 <input type="checkbox"/> 2 <input type="checkbox"/> 3 <input type="checkbox"/> 4	<input checked="" type="checkbox"/> 0 <input type="checkbox"/> 1 <input type="checkbox"/> 2 <input type="checkbox"/> 3 <input type="checkbox"/> 4

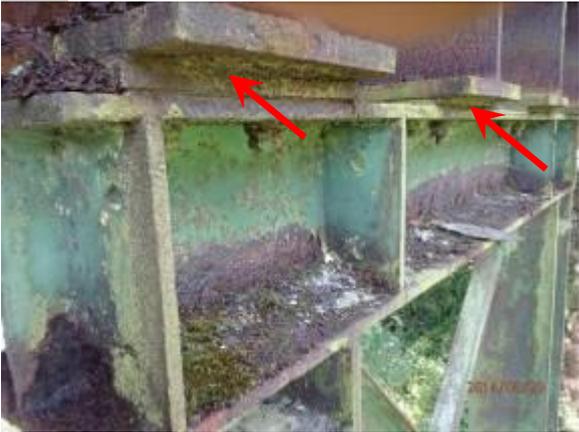
Prüfbefund Nr.	P5-007		
Schadenstyp	Einsetzende Korrosion zwischen Lagerplatte und Querträger (unterer Flansch)		
Foto:

Schadensbeschreibung: Bei einer Schadenserweiterung werden die Verbindungsmittel sowie die angrenzenden Bauteile außerplanmäßig belastet.
Ortung:	Pfeiler 5 – Verbindungsmittel Querträger– alle Bauteile betroffen		
Klassifizierung bezüglich Stand-, Betriebs und Verkehrssicherheit (Schadensstufe)			
Standssicherheit	Betriebssicherheit		Verkehrssicherheit
<input type="checkbox"/> 0 <input checked="" type="checkbox"/> 1 <input type="checkbox"/> 2 <input type="checkbox"/> 3 <input type="checkbox"/> 4	<input checked="" type="checkbox"/> 0 <input type="checkbox"/> 1 <input type="checkbox"/> 2 <input type="checkbox"/> 3 <input type="checkbox"/> 4	<input checked="" type="checkbox"/> 0 <input type="checkbox"/> 1 <input type="checkbox"/> 2 <input type="checkbox"/> 3 <input type="checkbox"/> 4	<input checked="" type="checkbox"/> 0 <input type="checkbox"/> 1 <input type="checkbox"/> 2 <input type="checkbox"/> 3 <input type="checkbox"/> 4

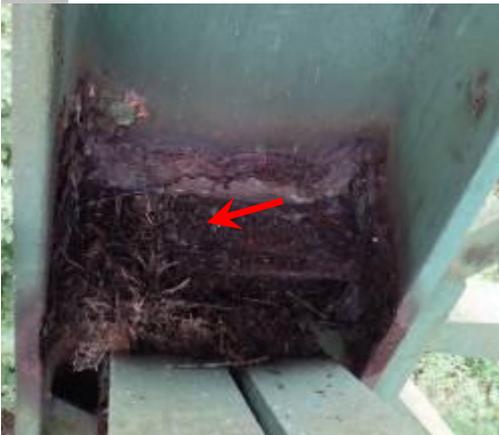
Prüfbefund Nr.	P5-009
Schadenstyp	Korrosionsschäden Quersteife und H-Träger
Foto:	Schadensbeschreibung:

<p>Massive Korrosionsschäden an der Quersteife sowie am Steg des H-Trägers oberhalb der Quersteife.</p> <p>Schwächung der Stütze im Lasteinleitungsbereich!</p>
Ortung:	Anschlussbereich: Anschluss Fachwerkstrebe an H-Träger – alle Anschlüsse
Klassifizierung bezüglich Stand-, Betriebs und Verkehrssicherheit (Schadensstufe)	
Standssicherheit	Betriebssicherheit
<input type="checkbox"/> 0 <input type="checkbox"/> 1 <input type="checkbox"/> 2 <input checked="" type="checkbox"/> 3 <input type="checkbox"/> 4	<input type="checkbox"/> 0 <input type="checkbox"/> 1 <input type="checkbox"/> 2 <input checked="" type="checkbox"/> 3 <input type="checkbox"/> 4
Schaden mit Sicherheitsrisiko	
Standssicherheit	<input checked="" type="checkbox"/> ja <input type="checkbox"/> nein
Betriebssicherheit	<input checked="" type="checkbox"/> ja <input type="checkbox"/> nein

Verkehrssicherheit	<input checked="" type="checkbox"/> ja <input type="checkbox"/> nein

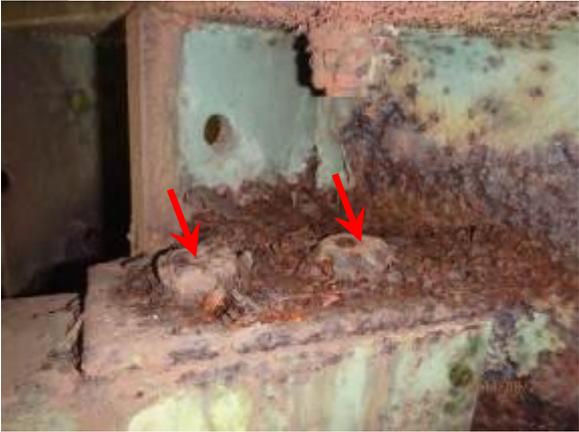
Prüfbefund Nr.	P5-010													
Schadenstyp	Korrosionsschäden Anschluss der Pfeileraussteifung (horizontal)													
Foto:

Schadensbeschreibung:							
							Massive Korrosionsschäden an den Verbindungsmitteln und den Anschlussplatten. Die Dauerhaftigkeit des Anschlusses ist nicht mehr gewährleistet.							
Ortung:	Anschlussbereich: Anschluss horizontale Pfeileraussteifung – alle Anschlüsse													
Klassifizierung bezüglich Stand-, Betriebs und Verkehrssicherheit (Schadensstufe)														
Standssicherheit				Betriebssicherheit				Verkehrssicherheit						
<input type="checkbox"/> 0	<input type="checkbox"/> 1	<input type="checkbox"/> 2	<input checked="" type="checkbox"/> 3	<input type="checkbox"/> 4	<input type="checkbox"/> 0	<input type="checkbox"/> 1	<input type="checkbox"/> 2	<input checked="" type="checkbox"/> 3	<input type="checkbox"/> 4	<input type="checkbox"/> 0	<input type="checkbox"/> 1	<input type="checkbox"/> 2	<input checked="" type="checkbox"/> 3	<input type="checkbox"/> 4

Schaden mit Sicherheitsrisiko														
Standssicherheit		<input checked="" type="checkbox"/> ja <input type="checkbox"/> nein		Betriebssicherheit		<input checked="" type="checkbox"/> ja <input type="checkbox"/> nein		Verkehrssicherheit			<input checked="" type="checkbox"/> ja <input type="checkbox"/> nein

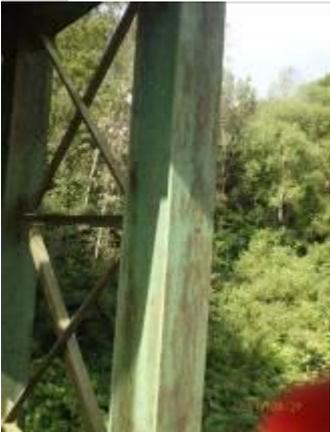
Prüfbefund Nr.	P5-011													
Schadenstyp	Schadhafter Oberflächenschutz													
Foto:

Schadensbeschreibung:							
							Die Stahlbauteile weisen in allen Bereichen Schäden am Oberflächenschutz auf (mit beginnender Korrosion).							
Ortung:	Alle Bauteilbereiche													
Klassifizierung bezüglich Stand-, Betriebs und Verkehrssicherheit (Schadensstufe)														
Standssicherheit				Betriebssicherheit				Verkehrssicherheit						
<input type="checkbox"/> 0	<input checked="" type="checkbox"/> 1	<input type="checkbox"/> 2	<input type="checkbox"/> 3	<input type="checkbox"/> 4	<input checked="" type="checkbox"/> 0	<input type="checkbox"/> 1	<input type="checkbox"/> 2	<input type="checkbox"/> 3	<input type="checkbox"/> 4	<input checked="" type="checkbox"/> 0	<input type="checkbox"/> 1	<input type="checkbox"/> 2	<input type="checkbox"/> 3	<input type="checkbox"/> 4
Schaden mit Sicherheitsrisiko

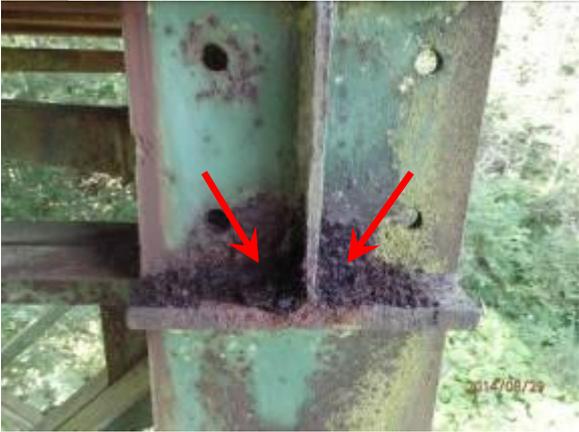
Prüfbefund Nr.	P5-012													
Schadenstyp	Korrosionsschaden Quersteife													
Foto:

Schadensbeschreibung: Korrosionsschaden an den außenseitigen Quersteifen. Querschnittsschwächung lokal bis zu 30%.							
Ortung:	Außenseitige Quersteifen (50% der Bauteile betroffen)													
Klassifizierung bezüglich Stand-, Betriebs und Verkehrssicherheit (Schadensstufe)														
Standssicherheit				Betriebssicherheit				Verkehrssicherheit						
<input type="checkbox"/> 0	<input type="checkbox"/> 1	<input checked="" type="checkbox"/> 2	<input type="checkbox"/> 3	<input type="checkbox"/> 4	<input checked="" type="checkbox"/> 0	<input type="checkbox"/> 1	<input type="checkbox"/> 2	<input type="checkbox"/> 3	<input type="checkbox"/> 4	<input checked="" type="checkbox"/> 0	<input type="checkbox"/> 1	<input type="checkbox"/> 2	<input type="checkbox"/> 3	<input type="checkbox"/> 4
Schaden mit Sicherheitsrisiko

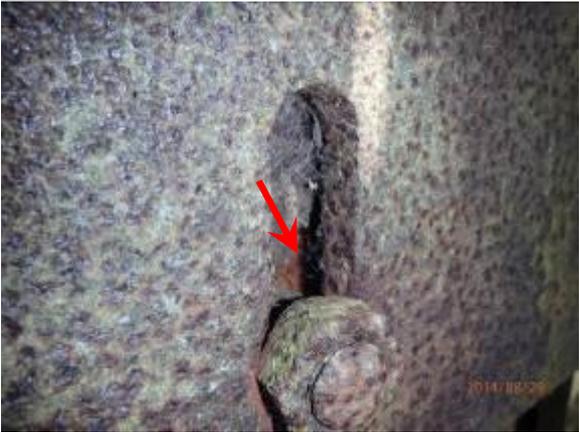
Prüfbefund Nr.	P5-013													
Schadenstyp	Schäden Verbindungsplatte Feld 5 – Feld 6 – Schäden Hauptträger													
Foto:

Schadensbeschreibung: Die Verbindungsplatte (Ost) weist Schäden auf, die auf eine nicht ordnungsgemäß funktionierende Lagesicherung des Bauwerks hindeuten. Augenscheinlich schadhafte Einbindung der Schraube in den hinter der Platte befindlichen Längsträger (Loch >> als Schraubendurchmesser).							
Ortung:	Gesamter Anschlussbereich - Unterstrom													
Klassifizierung bezüglich Stand-, Betriebs und Verkehrssicherheit (Schadensstufe)														
Standssicherheit				Betriebssicherheit				Verkehrssicherheit						
<input type="checkbox"/> 0	<input type="checkbox"/> 1	<input type="checkbox"/> 2	<input type="checkbox"/> 3	<input checked="" type="checkbox"/> 4	<input type="checkbox"/> 0	<input type="checkbox"/> 1	<input type="checkbox"/> 2	<input type="checkbox"/> 3	<input checked="" type="checkbox"/> 4	<input type="checkbox"/> 0	<input type="checkbox"/> 1	<input type="checkbox"/> 2	<input type="checkbox"/> 3	<input checked="" type="checkbox"/> 4

Schaden mit Sicherheitsrisiko														
Standssicherheit		<input checked="" type="checkbox"/> ja <input type="checkbox"/> nein		Betriebssicherheit		<input checked="" type="checkbox"/> ja <input type="checkbox"/> nein		Verkehrssicherheit			<input checked="" type="checkbox"/> ja <input type="checkbox"/> nein
