Erweiterte Sonderinspektion des Kylltalbauwerks Eifelquerbahn - 2014

Pächter:	VEB Gerolstein
Auftragsnummer:	124461084
Prüfzeitraum:	26.09.2014 bis 29.09.2014 09.09.2014 17.09.2014 bis 19.09.2014
Berichtserstellung:	02.09.2014 bis 05.10.2014

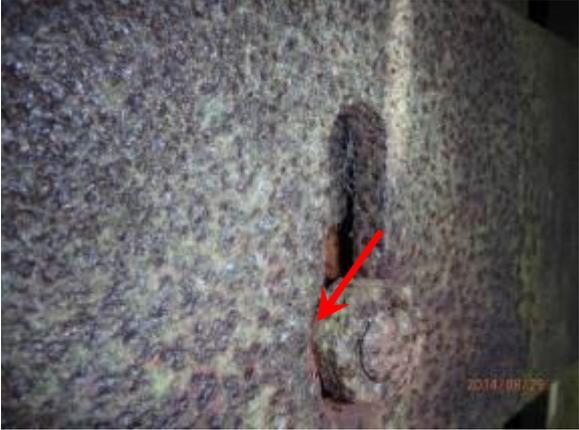
Prüfbefund Nr.	P5-014		
Schadenstyp	Schäden Verbindungsplatte Feld 5 – Feld 6 – Schäden Stahlplatte		
Foto:

Schadensbeschreibung: Die Verbindungsplatte (Ost) weist Schäden auf, die auf eine nicht ordnungsgemäß funktionierende Lagesicherung des Bauwerks hindeuten. Hier: In die Stahlplatte eingefressene Schraubenmutter (ohne Unterlegscheibe)
Ortung:	Gesamter Anschlussbereich - Unterstrom		
Klassifizierung bezüglich Stand-, Betriebs und Verkehrssicherheit (Schadensstufe)			
Standssicherheit	Betriebssicherheit	Verkehrssicherheit	
<input type="checkbox"/> 0 <input type="checkbox"/> 1 <input type="checkbox"/> 2 <input type="checkbox"/> 3 <input checked="" type="checkbox"/> 4	<input type="checkbox"/> 0 <input type="checkbox"/> 1 <input type="checkbox"/> 2 <input type="checkbox"/> 3 <input checked="" type="checkbox"/> 4	<input type="checkbox"/> 0 <input type="checkbox"/> 1 <input type="checkbox"/> 2 <input type="checkbox"/> 3 <input checked="" type="checkbox"/> 4

Schaden mit Sicherheitsrisiko			
Standssicherheit	<input checked="" type="checkbox"/> ja <input type="checkbox"/> nein	Betriebssicherheit	<input checked="" type="checkbox"/> ja <input type="checkbox"/> nein
		Verkehrssicherheit	<input checked="" type="checkbox"/> ja <input type="checkbox"/> nein

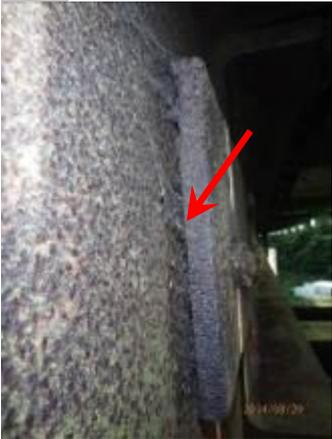
Prüfbefund Nr.	P5-015		
Schadenstyp	Schäden Verbindungsplatte Feld 5 – Feld 6 – Schäden Stahlplatte		
Foto:

Schadensbeschreibung: Die Verbindungsplatte (Ost) weist Schäden auf, die auf eine nicht ordnungsgemäß funktionierende Lagesicherung des Bauwerks hindeuten. Lageverschiebung der Platte liegt nicht mehr plan am Steg an. → Kraftübertragung nur bei Verschiebung. Spalt etwa 1,0cm.
Ortung:	Gesamter Anschlussbereich - Unterstrom		
Klassifizierung bezüglich Stand-, Betriebs und Verkehrssicherheit (Schadensstufe)			
Standssicherheit	Betriebssicherheit	Verkehrssicherheit	
<input type="checkbox"/> 0 <input type="checkbox"/> 1 <input type="checkbox"/> 2 <input type="checkbox"/> 3 <input checked="" type="checkbox"/> 4	<input type="checkbox"/> 0 <input type="checkbox"/> 1 <input type="checkbox"/> 2 <input type="checkbox"/> 3 <input checked="" type="checkbox"/> 4	<input type="checkbox"/> 0 <input type="checkbox"/> 1 <input type="checkbox"/> 2 <input type="checkbox"/> 3 <input checked="" type="checkbox"/> 4

Schaden mit Sicherheitsrisiko			
Standssicherheit	<input checked="" type="checkbox"/> ja <input type="checkbox"/> nein	Betriebssicherheit	<input checked="" type="checkbox"/> ja <input type="checkbox"/> nein
		Verkehrssicherheit	<input checked="" type="checkbox"/> ja <input type="checkbox"/> nein

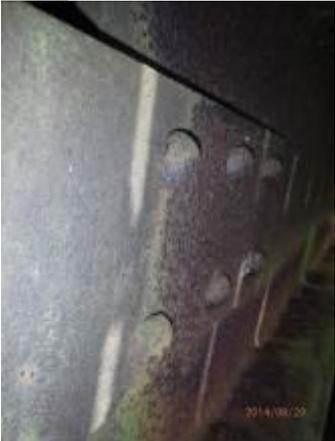
Prüfbefund Nr.	P5-016													
Schadenstyp	Schäden Verbindungsplatte Feld 5 – Feld 6 – Schäden Verbindungsmittel (Nieten)													
Foto:

Schadensbeschreibung: Die Nieten weisen Schäden unterhalb des Nietenkopfes auf. Das Abklopfen der Nieten lässt einen Rückschluss auf eine noch intakte Funktion der Verbindungsmittel zu. Durch die starken Korrosionsschäden kann die Funktion des Verbindungsmittels jedoch nicht mehr dauerhaft gewährleistet werden. Nieten vollständig.								
Ortung:	Gesamter Anschlussbereich - Unterstrom													
Klassifizierung bezüglich Stand-, Betriebs und Verkehrssicherheit (Schadensstufe)														
Standssicherheit				Betriebssicherheit				Verkehrssicherheit						
<input type="checkbox"/> 0	<input type="checkbox"/> 1	<input type="checkbox"/> 2	<input checked="" type="checkbox"/> 3	<input type="checkbox"/> 4	<input type="checkbox"/> 0	<input type="checkbox"/> 1	<input type="checkbox"/> 2	<input checked="" type="checkbox"/> 3	<input type="checkbox"/> 4	<input type="checkbox"/> 0	<input type="checkbox"/> 1	<input type="checkbox"/> 2	<input checked="" type="checkbox"/> 3	<input type="checkbox"/> 4

Schaden mit Sicherheitsrisiko														
Standssicherheit			<input checked="" type="checkbox"/> ja <input type="checkbox"/> nein	Betriebssicherheit			<input checked="" type="checkbox"/> ja <input type="checkbox"/> nein	Verkehrssicherheit			<input checked="" type="checkbox"/> ja <input type="checkbox"/> nein

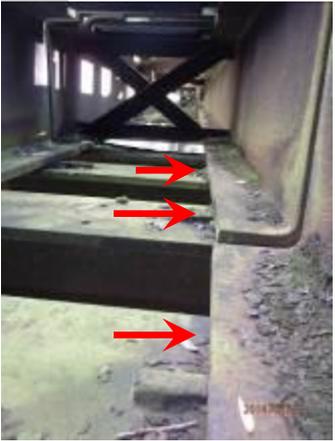
Prüfbefund Nr.	P5-017													
Schadenstyp	Eingeschränkte Lagerfunktion													
Foto:

Darstellung: Eingeschränkte Lagerfunktion durch starke Anlagerung von Korrosionsprodukten.								
Ortung:	Pfeiler 5 – Auflagerbereich von Feld 5 / Feld 6 – alle Lager													
Klassifizierung bezüglich Stand-, Betriebs und Verkehrssicherheit (Schadensstufe)														
Standssicherheit				Betriebssicherheit				Verkehrssicherheit						
<input type="checkbox"/> 0	<input type="checkbox"/> 1	<input type="checkbox"/> 2	<input checked="" type="checkbox"/> 3	<input type="checkbox"/> 4	<input type="checkbox"/> 0	<input type="checkbox"/> 1	<input type="checkbox"/> 2	<input checked="" type="checkbox"/> 3	<input type="checkbox"/> 4	<input type="checkbox"/> 0	<input type="checkbox"/> 1	<input type="checkbox"/> 2	<input checked="" type="checkbox"/> 3	<input type="checkbox"/> 4
Schaden mit Sicherheitsrisiko

Standssicherheit			<input checked="" type="checkbox"/> ja <input type="checkbox"/> nein	Betriebssicherheit			<input checked="" type="checkbox"/> ja <input type="checkbox"/> nein	Verkehrssicherheit			<input checked="" type="checkbox"/> ja <input type="checkbox"/> nein

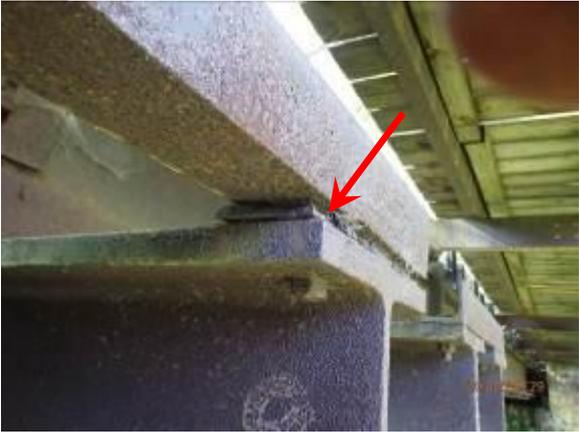
Prüfbefund Nr.	P5-018		
Schadenstyp	Lagesicherung Querträger		
Foto:

Darstellung:
			Im Bereich der Verbindungsstellen weist die unterhalb des Querträgers angeordnete Stahlplatte Korrosionserscheinungen auf. Hier kann es bei einer Schadenserweiterung ggf. zu einem Versagen der Verbindungsmittel kommen.
Ortung:	Pfeiler 5 – Auflagerbereich von Feld 5 / Feld 6 – alle Verbinder		
Klassifizierung bezüglich Stand-, Betriebs und Verkehrssicherheit (Schadensstufe)			
Standssicherheit	Betriebssicherheit		Verkehrssicherheit
<input type="checkbox"/> 0 <input checked="" type="checkbox"/> 1 <input type="checkbox"/> 2 <input type="checkbox"/> 3 <input type="checkbox"/> 4	<input checked="" type="checkbox"/> 0 <input type="checkbox"/> 1 <input type="checkbox"/> 2 <input type="checkbox"/> 3 <input type="checkbox"/> 4	<input checked="" type="checkbox"/> 0 <input type="checkbox"/> 1 <input type="checkbox"/> 2 <input type="checkbox"/> 3 <input type="checkbox"/> 4	<input checked="" type="checkbox"/> 0 <input type="checkbox"/> 1 <input type="checkbox"/> 2 <input type="checkbox"/> 3 <input type="checkbox"/> 4

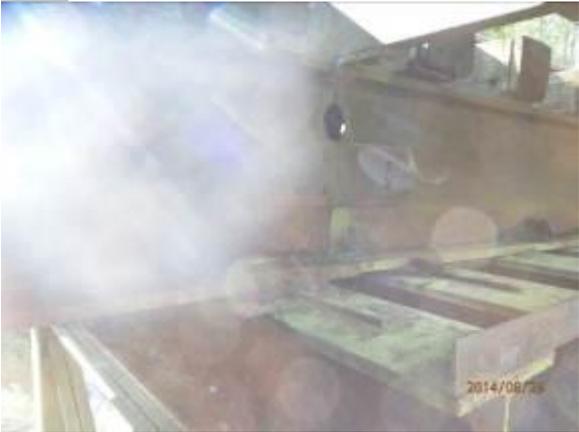
Prüfbefund Nr.	P5-019		
Schadenstyp	Verbindungsplatten		
Foto:

Darstellung:
			Verbindungsplatte Hauptträger Feld 5 und Feld 6. Die Schäden sind gleichwertig zu allen Schäden an den weiteren Verbindungsplatten zu sehen.
Ortung:	Pfeiler 5 – Oberstrom		
Klassifizierung bezüglich Stand-, Betriebs und Verkehrssicherheit (Schadensstufe)			
Standssicherheit	Betriebssicherheit		Verkehrssicherheit
<input type="checkbox"/> 0 <input type="checkbox"/> 1 <input type="checkbox"/> 2 <input type="checkbox"/> 3 <input checked="" type="checkbox"/> 4	<input type="checkbox"/> 0 <input type="checkbox"/> 1 <input type="checkbox"/> 2 <input type="checkbox"/> 3 <input checked="" type="checkbox"/> 4	<input type="checkbox"/> 0 <input type="checkbox"/> 1 <input type="checkbox"/> 2 <input type="checkbox"/> 3 <input checked="" type="checkbox"/> 4	<input type="checkbox"/> 0 <input type="checkbox"/> 1 <input type="checkbox"/> 2 <input type="checkbox"/> 3 <input checked="" type="checkbox"/> 4

Schaden mit Sicherheitsrisiko			
Standssicherheit	<input checked="" type="checkbox"/> ja <input type="checkbox"/> nein	Betriebssicherheit	<input checked="" type="checkbox"/> ja <input type="checkbox"/> nein
		Verkehrssicherheit	<input checked="" type="checkbox"/> ja <input type="checkbox"/> nein

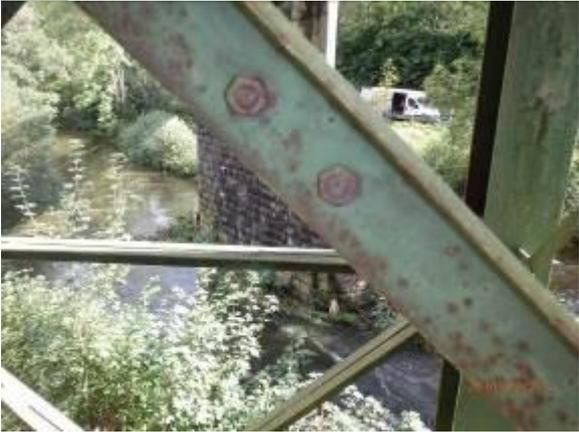
Prüfbefund Nr.	P5-020		
Schadenstyp	Beginnende Korrosion Anschlüsse/Verbindungen		
Foto:

Darstellung:
			Der Korrosionsschutz der Verbindungsmittel sowie der angrenzenden Bauteile ist schadhaft. Die Dauerhaftigkeit ist nicht gegeben.
Ortung:	Pfeiler 5 – alle Bauteile		
Klassifizierung bezüglich Stand-, Betriebs und Verkehrssicherheit (Schadensstufe)			
Standssicherheit	Betriebssicherheit		Verkehrssicherheit
<input type="checkbox"/> 0 <input checked="" type="checkbox"/> 1 <input type="checkbox"/> 2 <input type="checkbox"/> 3 <input type="checkbox"/> 4	<input checked="" type="checkbox"/> 0 <input type="checkbox"/> 1 <input type="checkbox"/> 2 <input type="checkbox"/> 3 <input type="checkbox"/> 4	<input checked="" type="checkbox"/> 0 <input type="checkbox"/> 1 <input type="checkbox"/> 2 <input type="checkbox"/> 3 <input type="checkbox"/> 4	<input checked="" type="checkbox"/> 0 <input type="checkbox"/> 1 <input type="checkbox"/> 2 <input type="checkbox"/> 3 <input type="checkbox"/> 4

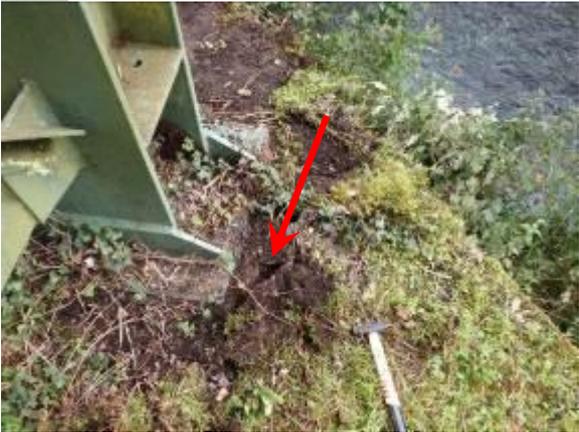
Prüfbefund Nr.	P5-021		
Schadenstyp	Verguss Stützenfüße		
Foto:

Darstellung:
			Der Verguss der Stützenfüße ist in den Bereichen außerhalb der Lagerplatten (Bereich der Lastausbreitung) in Teilbereichen abgeplatzt. Hier kann Wasser in den Verguss unterhalb der Stützen eingetragen werden. Der Verguss unterhalb der Stützen ist noch schadfrei.
Ortung:	Pfeiler 5 – Stellenweise (etwa 30%)		
Klassifizierung bezüglich Stand-, Betriebs und Verkehrssicherheit (Schadensstufe)			
Standssicherheit	Betriebssicherheit		Verkehrssicherheit
<input type="checkbox"/> 0 <input type="checkbox"/> 1 <input checked="" type="checkbox"/> 2 <input type="checkbox"/> 3 <input type="checkbox"/> 4	<input checked="" type="checkbox"/> 0 <input type="checkbox"/> 1 <input type="checkbox"/> 2 <input type="checkbox"/> 3 <input type="checkbox"/> 4	<input checked="" type="checkbox"/> 0 <input type="checkbox"/> 1 <input type="checkbox"/> 2 <input type="checkbox"/> 3 <input type="checkbox"/> 4	<input checked="" type="checkbox"/> 0 <input type="checkbox"/> 1 <input type="checkbox"/> 2 <input type="checkbox"/> 3 <input type="checkbox"/> 4

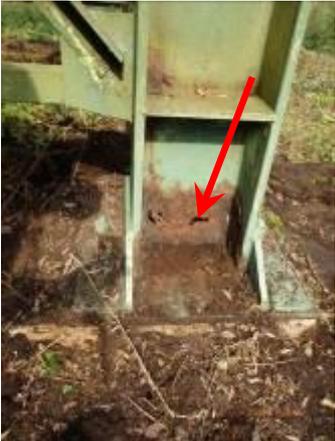
Prüfbefund Nr.	P5-022																
Schadenstyp	Massive Korrosionsschäden – Stützenfuß - Durchgerostet																
Foto:

Darstellung: Der Stützenfuß (Nordost) weist massive Korrosionsschäden im Stegbereich auf. Der Querschnitt ist vollständig durchgerostet. Die Flansche weisen beidseitig etwa 20% Korrosionsschäden auf.											
Ortung:	Pfeiler 5 – Fußbereich Stütze Nordost																
Klassifizierung bezüglich Stand-, Betriebs und Verkehrssicherheit (Schadensstufe)																	
Standssicherheit				Betriebssicherheit				Verkehrssicherheit									
<input type="checkbox"/> 0	<input type="checkbox"/> 1	<input type="checkbox"/> 2	<input type="checkbox"/> 3	<input checked="" type="checkbox"/> 4	<input type="checkbox"/> 0	<input type="checkbox"/> 1	<input type="checkbox"/> 2	<input type="checkbox"/> 3	<input checked="" type="checkbox"/> 4	<input type="checkbox"/> 0	<input type="checkbox"/> 1	<input type="checkbox"/> 2	<input type="checkbox"/> 3	<input checked="" type="checkbox"/> 4

Schaden mit Sicherheitsrisiko																	
Standssicherheit			<input checked="" type="checkbox"/> ja <input type="checkbox"/> nein			Betriebssicherheit			<input checked="" type="checkbox"/> ja <input type="checkbox"/> nein			Verkehrssicherheit			<input checked="" type="checkbox"/> ja <input type="checkbox"/> nein

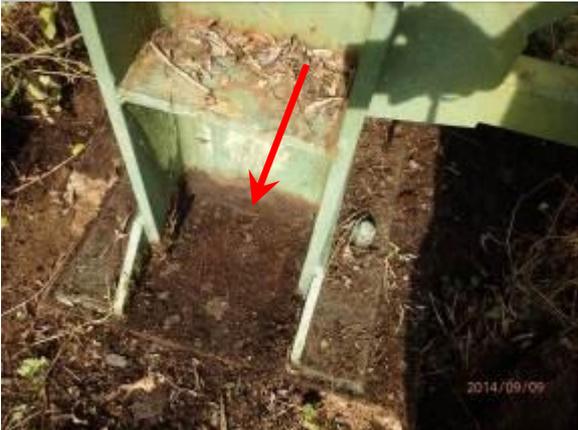
Prüfbefund Nr.	P5-023																
Schadenstyp	Massive Korrosionsschäden - Stützenfuß																
Foto:

Darstellung: Die Stützenfüße weisen Korrosionsschäden auf. Die Querschnittsschwächung kann den Reststärkenmessungen entnommen werden.											
Ortung:	Pfeiler 5 – Fußbereich Stützen Nordwest, Südost, Südwest																
Klassifizierung bezüglich Stand-, Betriebs und Verkehrssicherheit (Schadensstufe)																	
Standssicherheit				Betriebssicherheit				Verkehrssicherheit									
<input type="checkbox"/> 0	<input type="checkbox"/> 1	<input type="checkbox"/> 2	<input checked="" type="checkbox"/> 3	<input type="checkbox"/> 4	<input type="checkbox"/> 0	<input type="checkbox"/> 1	<input type="checkbox"/> 2	<input checked="" type="checkbox"/> 3	<input type="checkbox"/> 4	<input type="checkbox"/> 0	<input type="checkbox"/> 1	<input type="checkbox"/> 2	<input checked="" type="checkbox"/> 3	<input type="checkbox"/> 4

Schaden mit Sicherheitsrisiko																	
Standssicherheit			<input checked="" type="checkbox"/> ja <input type="checkbox"/> nein			Betriebssicherheit			<input checked="" type="checkbox"/> ja <input type="checkbox"/> nein			Verkehrssicherheit			<input checked="" type="checkbox"/> ja <input type="checkbox"/> nein

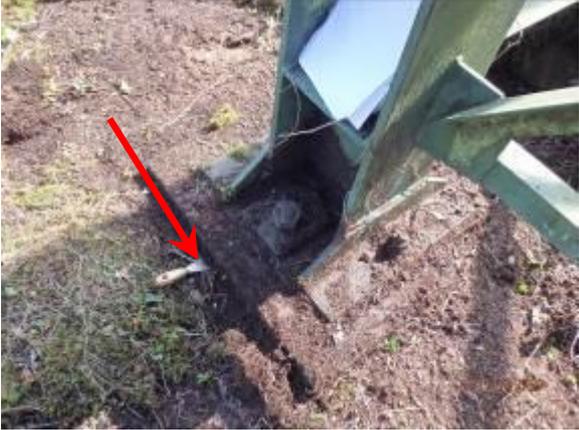
Prüfbefund Nr.	P5-024
Schadenstyp	Hohllagen - Stützenfuß
Foto:	Darstellung:

Hohllagen im Verguss.
Ortung:	Pfeiler 5 – Fußbereich Stütze Südwest
Klassifizierung bezüglich Stand-, Betriebs und Verkehrssicherheit (Schadensstufe)	
Standsicherheit	Betriebssicherheit
<input type="checkbox"/> 0 <input type="checkbox"/> 1 <input checked="" type="checkbox"/> 2 <input type="checkbox"/> 3 <input type="checkbox"/> 4	<input checked="" type="checkbox"/> 0 <input type="checkbox"/> 1 <input type="checkbox"/> 2 <input type="checkbox"/> 3 <input type="checkbox"/> 4
Schaden mit Sicherheitsrisiko	
Standsicherheit	Betriebssicherheit
<input type="checkbox"/> ja <input checked="" type="checkbox"/> nein	<input type="checkbox"/> ja <input checked="" type="checkbox"/> nein
Verkehrssicherheit	<input type="checkbox"/> ja <input checked="" type="checkbox"/> nein

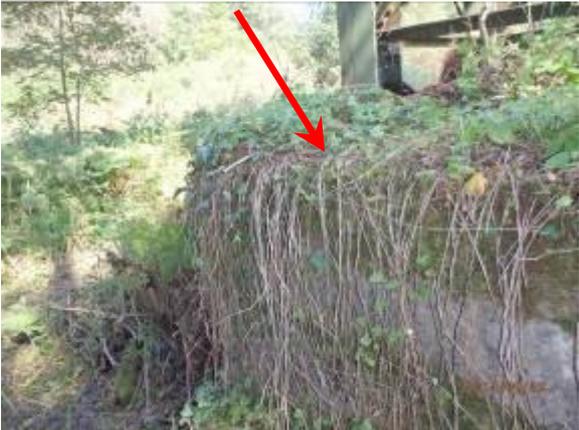
Prüfbefund Nr.	P5-025
Schadenstyp	Starker Bewuchs
Foto:	Darstellung:

Starker Bewuchs des Auflagerbereiches der Stahlstütze (Feuchtespeicher). Die Dauerhaftigkeit des Fundamentkörpers wird durch den Bewuchs beeinträchtigt. Wurde bei der Prüfung entfernt.
Ortung:	Pfeiler 5 – Alle Bereiche
Klassifizierung bezüglich Stand-, Betriebs und Verkehrssicherheit (Schadensstufe)	
Standsicherheit	Betriebssicherheit
<input type="checkbox"/> 0 <input checked="" type="checkbox"/> 1 <input type="checkbox"/> 2 <input type="checkbox"/> 3 <input type="checkbox"/> 4	<input checked="" type="checkbox"/> 0 <input type="checkbox"/> 1 <input type="checkbox"/> 2 <input type="checkbox"/> 3 <input type="checkbox"/> 4
Schaden mit Sicherheitsrisiko	
Standsicherheit	Betriebssicherheit
<input type="checkbox"/> ja <input checked="" type="checkbox"/> nein	<input type="checkbox"/> ja <input checked="" type="checkbox"/> nein
Verkehrssicherheit	<input type="checkbox"/> ja <input checked="" type="checkbox"/> nein

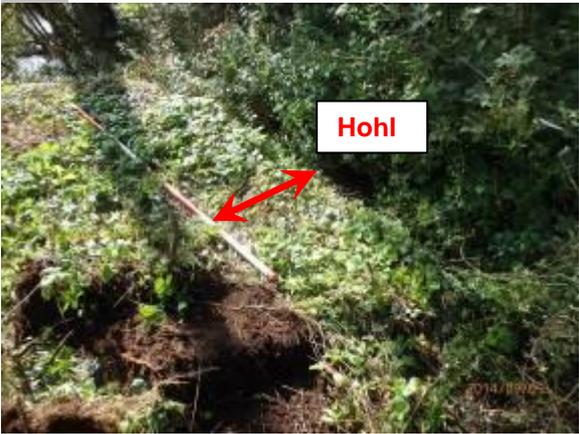
Prüfbefund Nr.	P5-028		
Schadenstyp	Hohlstellen / Risse Fundamentkörper		
Foto:

Darstellung: Der Fundamentkörper weist umlaufend Risse (Stärke bis etwa 5mm) mit und ohne Wasserführung auf. Das oberseitige Abklopfen der Bereiche zeigt, dass die maßgeblichen Hohlstellen stellenweise maximal bis zu etwa 70cm in den Fundamentkörper einlaufen. In den Lasteinleitungspunkten der Stützen sind keine Hohlstellen feststellbar. Hier kann es durch weitere Frosteinwirkung zu einer Risserweiterung kommen, die ggf. dann von statischer Relevanz sein könnte.
Ortung:	Pfeiler 5 – Stahlbetonfundament - umlaufend (Risse 80%) – Hohllagen vereinzelt		
Klassifizierung bezüglich Stand-, Betriebs und Verkehrssicherheit (Schadensstufe)			
Standssicherheit	Betriebssicherheit		Verkehrssicherheit
<input type="checkbox"/> 0 <input type="checkbox"/> 1 <input checked="" type="checkbox"/> 2 <input type="checkbox"/> 3 <input type="checkbox"/> 4	<input checked="" type="checkbox"/> 0 <input type="checkbox"/> 1 <input type="checkbox"/> 2 <input type="checkbox"/> 3 <input type="checkbox"/> 4	<input checked="" type="checkbox"/> 0 <input type="checkbox"/> 1 <input type="checkbox"/> 2 <input type="checkbox"/> 3 <input type="checkbox"/> 4	<input checked="" type="checkbox"/> 0 <input type="checkbox"/> 1 <input type="checkbox"/> 2 <input type="checkbox"/> 3 <input type="checkbox"/> 4

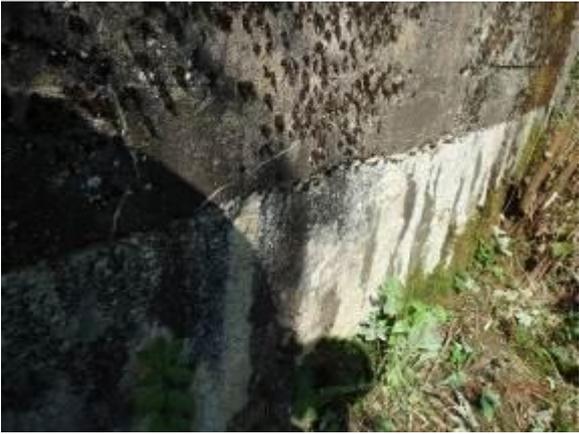
Prüfbefund Nr.	P5-029		
Schadenstyp	Wasserführung Pfeiler		
Foto:

Darstellung: Im Bereich der Betonierfugen tritt stellenweise vermehrt Wasser aus. Mit Aussinterungen. Außerhalb der Lasteinleitungspunkte.
Ortung:	Pfeiler 5 – Stahlbetonfundament – Stellenweise etwa 20%		
Klassifizierung bezüglich Stand-, Betriebs und Verkehrssicherheit (Schadensstufe)			
Standssicherheit	Betriebssicherheit		Verkehrssicherheit
<input type="checkbox"/> 0 <input type="checkbox"/> 1 <input checked="" type="checkbox"/> 2 <input type="checkbox"/> 3 <input type="checkbox"/> 4	<input checked="" type="checkbox"/> 0 <input type="checkbox"/> 1 <input type="checkbox"/> 2 <input type="checkbox"/> 3 <input type="checkbox"/> 4	<input checked="" type="checkbox"/> 0 <input type="checkbox"/> 1 <input type="checkbox"/> 2 <input type="checkbox"/> 3 <input type="checkbox"/> 4	<input checked="" type="checkbox"/> 0 <input type="checkbox"/> 1 <input type="checkbox"/> 2 <input type="checkbox"/> 3 <input type="checkbox"/> 4

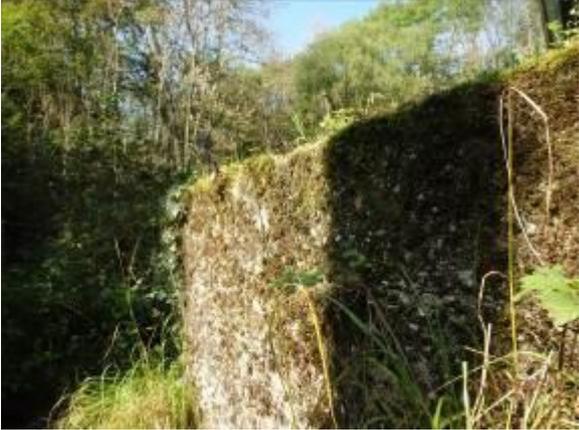
Prüfbefund Nr.	P5-030
Schadenstyp	Bemoosung
Foto:	Darstellung:

Der Fundamentkörper ist außenseitig stark bemoost.
Ortung:	Pfeiler 5 – Stahlbetonfundament – vollständig
Klassifizierung bezüglich Stand-, Betriebs und Verkehrssicherheit (Schadensstufe)	
Standssicherheit	Betriebssicherheit
<input type="checkbox"/> 0 <input checked="" type="checkbox"/> 1 <input type="checkbox"/> 2 <input type="checkbox"/> 3 <input type="checkbox"/> 4	<input checked="" type="checkbox"/> 0 <input type="checkbox"/> 1 <input type="checkbox"/> 2 <input type="checkbox"/> 3 <input type="checkbox"/> 4
Verkehrssicherheit	
<input checked="" type="checkbox"/> 0 <input type="checkbox"/> 1 <input type="checkbox"/> 2 <input type="checkbox"/> 3 <input type="checkbox"/> 4	
Schaden mit Sicherheitsrisiko	
Standssicherheit	<input type="checkbox"/> ja <input checked="" type="checkbox"/> nein
Betriebssicherheit	<input type="checkbox"/> ja <input checked="" type="checkbox"/> nein

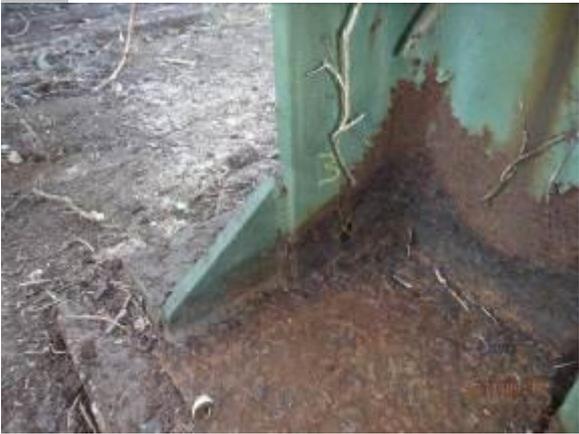
Prüfbefund Nr.	P5-034
Schadenstyp	Restprofilstärkenmessung
Foto:	Schadensbeschreibung:

Die Stahlbauteile weisen in den stark geschädigten Bereichen Profilschäden bis zu 62% auf. Der maßgebliche Schaden an Stützenfuß 2 wird gesondert beurteilt.
Ortung:	Pfeiler 5 – Fundamentkörper
Klassifizierung bezüglich Stand-, Betriebs und Verkehrssicherheit (Schadensstufe)	
Standsicherheit	Betriebssicherheit
<input type="checkbox"/> 0 <input type="checkbox"/> 1 <input type="checkbox"/> 2 <input type="checkbox"/> 3 <input checked="" type="checkbox"/> 4	<input type="checkbox"/> 0 <input type="checkbox"/> 1 <input type="checkbox"/> 2 <input type="checkbox"/> 3 <input checked="" type="checkbox"/> 4
Verkehrssicherheit	
<input type="checkbox"/> 0 <input type="checkbox"/> 1 <input type="checkbox"/> 2 <input type="checkbox"/> 3 <input checked="" type="checkbox"/> 4	
Schaden mit Sicherheitsrisiko	
Standsicherheit	<input checked="" type="checkbox"/> ja <input type="checkbox"/> nein

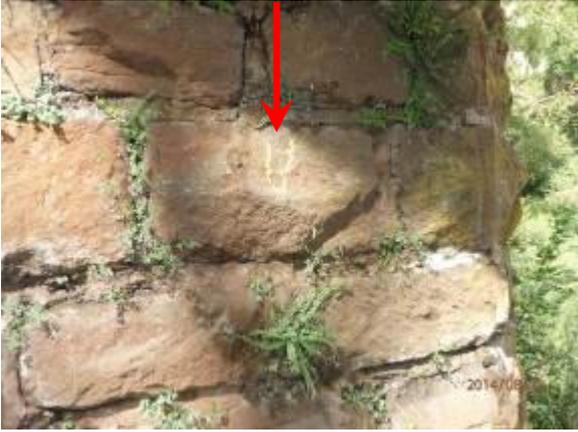
Prüfbefund Nr.	P6-001													
Schadenstyp	Bewuchs													
Foto:

Darstellung:					
									Der Fugenbereich des Mauerwerks ist stark bewachsen					
Ortung:	Wandscheibe 6 – vollständig													
Klassifizierung bezüglich Stand-, Betriebs und Verkehrssicherheit (Schadensstufe)														
Standssicherheit				Betriebssicherheit					Verkehrssicherheit					
<input type="checkbox"/> 0	<input checked="" type="checkbox"/> 1	<input type="checkbox"/> 2	<input type="checkbox"/> 3	<input type="checkbox"/> 4	<input checked="" type="checkbox"/> 0	<input type="checkbox"/> 1	<input type="checkbox"/> 2	<input type="checkbox"/> 3	<input type="checkbox"/> 4	<input checked="" type="checkbox"/> 0	<input type="checkbox"/> 1	<input type="checkbox"/> 2	<input type="checkbox"/> 3	<input type="checkbox"/> 4
Schaden mit Sicherheitsrisiko														
Standssicherheit		<input type="checkbox"/> ja	<input checked="" type="checkbox"/> nein	Betriebssicherheit			<input type="checkbox"/> ja	<input checked="" type="checkbox"/> nein	Verkehrssicherheit			<input type="checkbox"/> ja	<input checked="" type="checkbox"/> nein

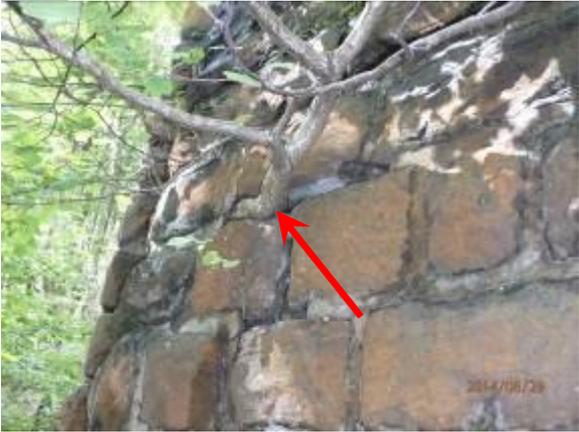
Prüfbefund Nr.	P6-002
Schadenstyp	Gefährlicher Bewuchs
Foto:	Darstellung:

Das Mauerwerk ist auf der Ostseite mehrfach mit jungen Bäumen bzw. größeren Sträuchern bewachsen. Im Bereich des Bewuchses sind unterhalb und seitlich Hohlstellen vorhanden. Gefügeschwächung des tragenden Mauerwerks (Festlager).
Ortung:	Wandscheibe 6 – Stirnfläche und östliche Seitenfläche
Klassifizierung bezüglich Stand-, Betriebs und Verkehrssicherheit (Schadensstufe)	
Standssicherheit	Betriebssicherheit
<input type="checkbox"/> 0 <input type="checkbox"/> 1 <input checked="" type="checkbox"/> 2 <input type="checkbox"/> 3 <input type="checkbox"/> 4	<input checked="" type="checkbox"/> 0 <input type="checkbox"/> 1 <input type="checkbox"/> 2 <input type="checkbox"/> 3 <input type="checkbox"/> 4
Verkehrssicherheit	
<input checked="" type="checkbox"/> 0 <input type="checkbox"/> 1 <input type="checkbox"/> 2 <input type="checkbox"/> 3 <input type="checkbox"/> 4

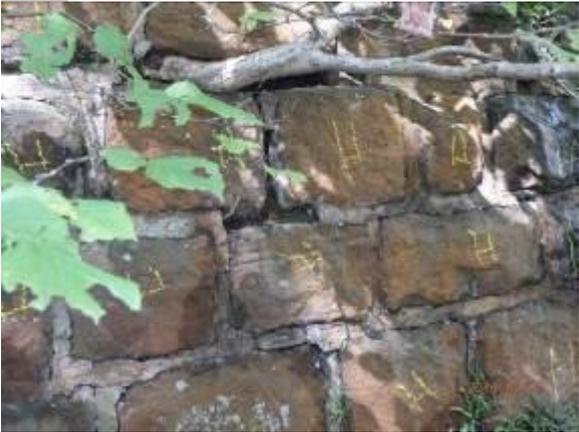
Prüfbefund Nr.	P6-003
Schadenstyp	Gefährlicher Bewuchs - Hohlstellen
Foto:	Darstellung:

Das Mauerwerk ist auf der Ostseite mehrfach mit jungen Bäumen bzw. größeren Sträuchern bewachsen. Im Bereich des Bewuchses sind unterhalb und seitlich Hohlstellen vorhanden. Gefügeschwächung des tragenden Mauerwerks.
Ortung:	Wandscheibe 6 – Stirnfläche und östliche Seitenfläche
Klassifizierung bezüglich Stand-, Betriebs und Verkehrssicherheit (Schadensstufe)	
Standssicherheit	Betriebssicherheit
<input type="checkbox"/> 0 <input type="checkbox"/> 1 <input checked="" type="checkbox"/> 2 <input type="checkbox"/> 3 <input type="checkbox"/> 4	<input checked="" type="checkbox"/> 0 <input type="checkbox"/> 1 <input type="checkbox"/> 2 <input type="checkbox"/> 3 <input type="checkbox"/> 4
Verkehrssicherheit	
<input checked="" type="checkbox"/> 0 <input type="checkbox"/> 1 <input type="checkbox"/> 2 <input type="checkbox"/> 3 <input type="checkbox"/> 4

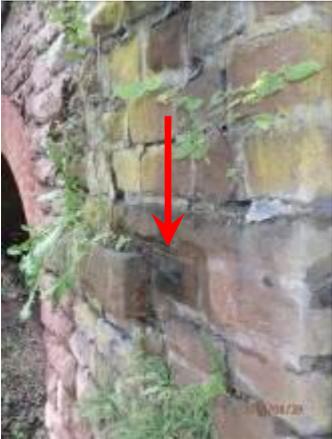
Prüfbefund Nr.	P6-004													
Schadenstyp	Durchfeuchtung des Mauerwerks													
Foto:

Darstellung: Von innen durchdrückendes Wasser aus dem Querschnitt.						
Ortung:	Wandscheibe 6 – Stellenweise (kleinere Flächen)													
Klassifizierung bezüglich Stand-, Betriebs und Verkehrssicherheit (Schadensstufe)														
Standssicherheit				Betriebssicherheit				Verkehrssicherheit						
<input type="checkbox"/> 0	<input checked="" type="checkbox"/> 1	<input type="checkbox"/> 2	<input type="checkbox"/> 3	<input type="checkbox"/> 4	<input checked="" type="checkbox"/> 0	<input type="checkbox"/> 1	<input type="checkbox"/> 2	<input type="checkbox"/> 3	<input type="checkbox"/> 4	<input checked="" type="checkbox"/> 0	<input type="checkbox"/> 1	<input type="checkbox"/> 2	<input type="checkbox"/> 3	<input type="checkbox"/> 4
Schaden mit Sicherheitsrisiko														
Standssicherheit		<input type="checkbox"/> ja <input checked="" type="checkbox"/> nein	Betriebssicherheit		<input type="checkbox"/> ja <input checked="" type="checkbox"/> nein	Verkehrssicherheit				<input type="checkbox"/> ja <input checked="" type="checkbox"/> nein

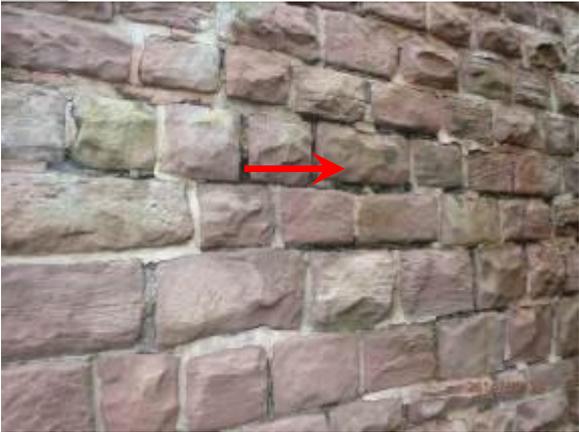
Prüfbefund Nr.	P6-005													
Schadenstyp	Schadhafte Verfugung													
Foto:

Darstellung: Schadhafte Mauerwerksverfugung. Die Dauerhaftigkeit des Mauerwerks wird dadurch deutlich reduziert.						
Ortung:	Wandscheibe 6 – vielfach (einzelne Ausbrüche bis größere Flächen)													
Klassifizierung bezüglich Stand-, Betriebs und Verkehrssicherheit (Schadensstufe)														
Standssicherheit				Betriebssicherheit				Verkehrssicherheit						
<input type="checkbox"/> 0	<input type="checkbox"/> 1	<input checked="" type="checkbox"/> 2	<input type="checkbox"/> 3	<input type="checkbox"/> 4	<input checked="" type="checkbox"/> 0	<input type="checkbox"/> 1	<input type="checkbox"/> 2	<input type="checkbox"/> 3	<input type="checkbox"/> 4	<input checked="" type="checkbox"/> 0	<input type="checkbox"/> 1	<input type="checkbox"/> 2	<input type="checkbox"/> 3	<input type="checkbox"/> 4
Schaden mit Sicherheitsrisiko

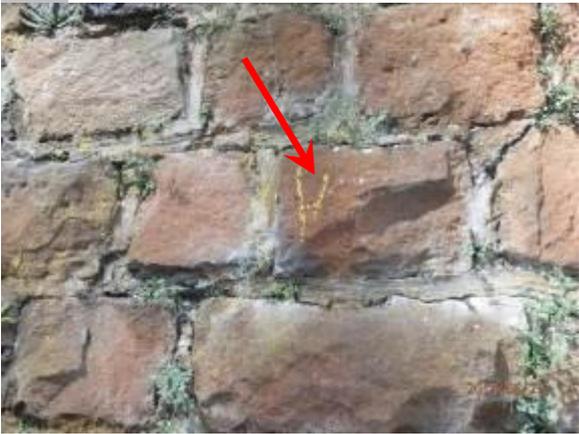
Prüfbefund Nr.	P6-006													
Schadenstyp	Hohlage einzelner Steine													
Foto:

Darstellung: Vereinzelt sind einzelne Steine hohllegend.						
Ortung:	Wandscheibe 6 – mehrfach													
Klassifizierung bezüglich Stand-, Betriebs und Verkehrssicherheit (Schadensstufe)														
Standssicherheit				Betriebssicherheit				Verkehrssicherheit						
<input type="checkbox"/> 0	<input checked="" type="checkbox"/> 1	<input type="checkbox"/> 2	<input type="checkbox"/> 3	<input type="checkbox"/> 4	<input checked="" type="checkbox"/> 0	<input type="checkbox"/> 1	<input type="checkbox"/> 2	<input type="checkbox"/> 3	<input type="checkbox"/> 4	<input checked="" type="checkbox"/> 0	<input type="checkbox"/> 1	<input type="checkbox"/> 2	<input type="checkbox"/> 3	<input type="checkbox"/> 4
Schaden mit Sicherheitsrisiko														
Standssicherheit		<input type="checkbox"/> ja <input checked="" type="checkbox"/> nein	Betriebssicherheit		<input type="checkbox"/> ja <input checked="" type="checkbox"/> nein	Verkehrssicherheit			<input type="checkbox"/> ja <input checked="" type="checkbox"/> nein

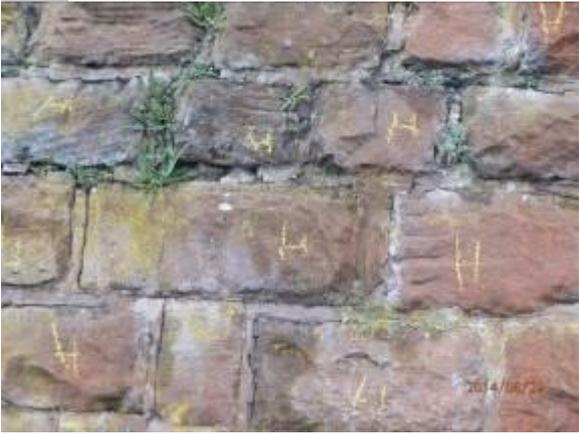
Prüfbefund Nr.	P6-007													
Schadenstyp	Hohlage Mauerwerk bereichsweise													
Foto:

Darstellung: Bereichsweise Hohlstellen im Bereich des Mauerwerks.						
Ortung:	Wandscheibe 6 – mehrfach (10% der Gesamtfläche)													
Klassifizierung bezüglich Stand-, Betriebs und Verkehrssicherheit (Schadensstufe)														
Standssicherheit				Betriebssicherheit				Verkehrssicherheit						
<input type="checkbox"/> 0	<input type="checkbox"/> 1	<input type="checkbox"/> 2	<input checked="" type="checkbox"/> 3	<input type="checkbox"/> 4	<input type="checkbox"/> 0	<input type="checkbox"/> 1	<input type="checkbox"/> 2	<input checked="" type="checkbox"/> 3	<input type="checkbox"/> 4	<input type="checkbox"/> 0	<input type="checkbox"/> 1	<input type="checkbox"/> 2	<input checked="" type="checkbox"/> 3	<input type="checkbox"/> 4
Schaden mit Sicherheitsrisiko														
Standssicherheit		<input checked="" type="checkbox"/> ja <input type="checkbox"/> nein	Betriebssicherheit		<input checked="" type="checkbox"/> ja <input type="checkbox"/> nein	Verkehrssicherheit			<input checked="" type="checkbox"/> ja <input type="checkbox"/> nein

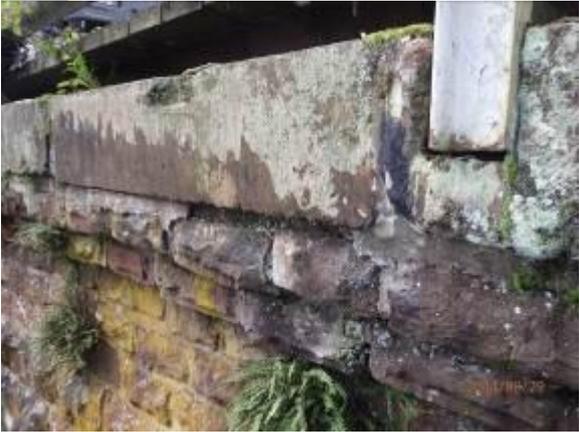
Prüfbefund Nr.	P6-008		
Schadenstyp	Durchfeuchtung – Schadhafte Mörtelfugen		
Foto:

Darstellung: Durchfeuchtung mit ausgebrochenem Fugenmaterial im Bereich des Gesimses.
Ortung:	Wandscheibe 6 – Gesims – Abdeckstein (durchgängig)		
Klassifizierung bezüglich Stand-, Betriebs und Verkehrssicherheit (Schadensstufe)			
Standssicherheit		Betriebssicherheit	
<input type="checkbox"/> 0	<input checked="" type="checkbox"/> 1	<input type="checkbox"/> 2	<input type="checkbox"/> 3
<input type="checkbox"/> 4	<input checked="" type="checkbox"/> 0	<input type="checkbox"/> 1	<input type="checkbox"/> 2
<input type="checkbox"/> 3	<input type="checkbox"/> 4	<input checked="" type="checkbox"/> 0	<input type="checkbox"/> 1
<input type="checkbox"/> 2	<input type="checkbox"/> 3	<input type="checkbox"/> 4	<input type="checkbox"/> 0
<input type="checkbox"/> 1	<input type="checkbox"/> 2	<input type="checkbox"/> 3	<input type="checkbox"/> 4

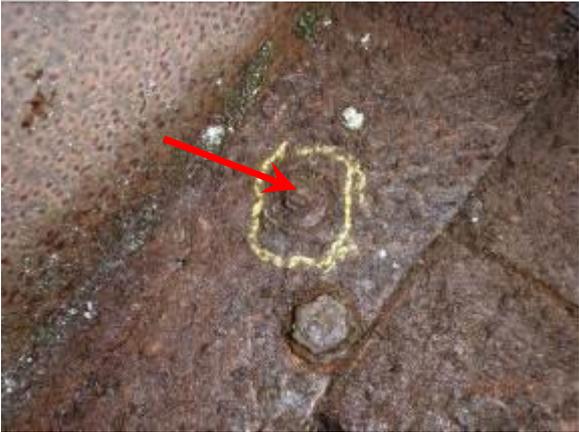
Prüfbefund Nr.	P6-009		
Schadenstyp	Schadhafte Verbindungsmittel Auflager		
Foto:

Darstellung: Der Schraubenkopf ist vollständig korrodiert. Hierbei handelt es sich um eine Verschraubung des unterseitigen L-Profiles (Festlagerkonstruktion). Die Verbindungsmittel weisen sowohl ober- als auch unterseitig Schäden auf. Die ordnungsgemäße Funktionstüchtigkeit des Lagers ist nicht mehr gewährleistet.
Ortung:	Wandscheibe 6 – Auflagerkonstruktion mehrfach in unterschiedlicher Geometrie		
Klassifizierung bezüglich Stand-, Betriebs und Verkehrssicherheit (Schadensstufe)			
Standssicherheit		Betriebssicherheit	
<input type="checkbox"/> 0	<input type="checkbox"/> 1	<input type="checkbox"/> 2	<input type="checkbox"/> 3
<input type="checkbox"/> 4	<input type="checkbox"/> 0	<input type="checkbox"/> 1	<input type="checkbox"/> 2
<input type="checkbox"/> 3	<input type="checkbox"/> 4	<input checked="" type="checkbox"/> 0	<input type="checkbox"/> 1

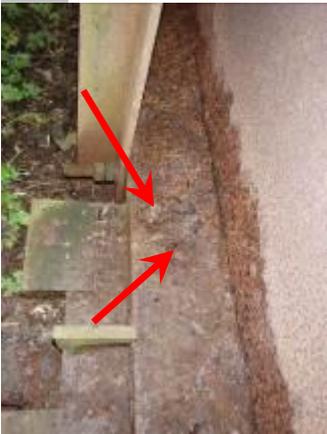
Prüfbefund Nr.	P6-010																
Schadenstyp	Massive Korrosionsschäden Verbindungsmittel Auflager																
Foto:

Darstellung: Die Schraubenköpfe sind vollständig korrodiert. Hierbei handelt es sich um Verschraubungen des unterseitigen L-Profils (Festlagerkonstruktion). Die Verbindungsmittel weisen sowohl ober- als auch unterseitig Schäden auf. Die ordnungsgemäße Funktionstüchtigkeit des Lagers ist nicht mehr gewährleistet.										
Ortung:	Wandscheibe 6 – Auflagerkonstruktion mehrfach in unterschiedlicher Geometrie																
Klassifizierung bezüglich Stand-, Betriebs und Verkehrssicherheit (Schadensstufe)																	
Standssicherheit				Betriebssicherheit				Verkehrssicherheit									
<input type="checkbox"/> 0	<input type="checkbox"/> 1	<input type="checkbox"/> 2	<input type="checkbox"/> 3	<input checked="" type="checkbox"/> 4	<input type="checkbox"/> 0	<input type="checkbox"/> 1	<input type="checkbox"/> 2	<input type="checkbox"/> 3	<input checked="" type="checkbox"/> 4	<input type="checkbox"/> 0	<input type="checkbox"/> 1	<input type="checkbox"/> 2	<input type="checkbox"/> 3	<input checked="" type="checkbox"/> 4

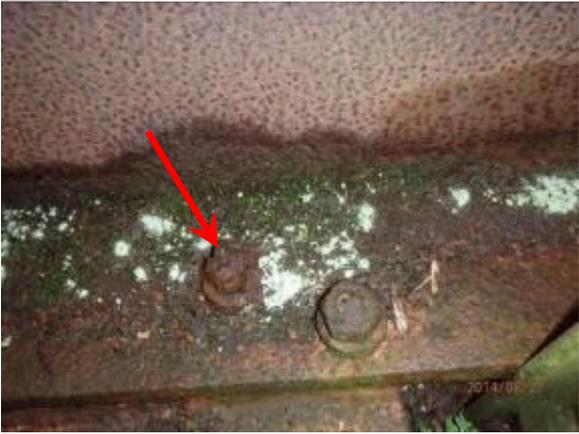
Prüfbefund Nr.	P6-011																
Schadenstyp	Massive Korrosionsschäden Verbindungsmittel Auflager																
Foto:

Darstellung: Die Schraubenköpfe sind vollständig korrodiert. Hierbei handelt es sich um Verschraubungen des unterseitigen L-Profils (Festlagerkonstruktion). Die Verbindungsmittel weisen sowohl ober- als auch unterseitig Schäden auf. Die ordnungsgemäße Funktionstüchtigkeit des Lagers ist nicht mehr gewährleistet.										
Ortung:	Wandscheibe 6 – Auflagerkonstruktion mehrfach in unterschiedlicher Geometrie																
Klassifizierung bezüglich Stand-, Betriebs und Verkehrssicherheit (Schadensstufe)																	
Standssicherheit				Betriebssicherheit				Verkehrssicherheit									
<input type="checkbox"/> 0	<input type="checkbox"/> 1	<input type="checkbox"/> 2	<input type="checkbox"/> 3	<input checked="" type="checkbox"/> 4	<input type="checkbox"/> 0	<input type="checkbox"/> 1	<input type="checkbox"/> 2	<input type="checkbox"/> 3	<input checked="" type="checkbox"/> 4	<input type="checkbox"/> 0	<input type="checkbox"/> 1	<input type="checkbox"/> 2	<input type="checkbox"/> 3	<input checked="" type="checkbox"/> 4

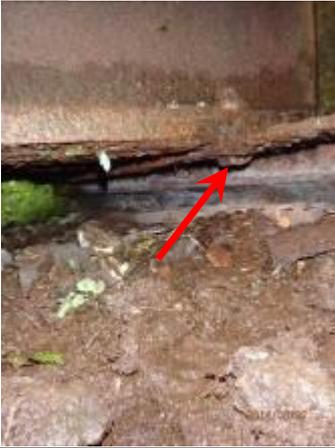
Prüfbefund Nr.	P6-012																
Schadenstyp	Massive Korrosionsschäden Verbindungsmittel Auflager																
Foto:

Darstellung: Die Schraubenmuttern sind vollständig korrodiert. Hierbei handelt es sich um Verschraubungen des unterseitigen L-Profils (Festlagerkonstruktion). Die Verbindungsmittel weisen sowohl ober- als auch unterseitig Schäden auf. Die ordnungsgemäße Funktionstüchtigkeit des Lagers ist nicht mehr gewährleistet.										
Ortung:	Wandscheibe 6 – Auflagerkonstruktion mehrfach in unterschiedlicher Geometrie																
Klassifizierung bezüglich Stand-, Betriebs und Verkehrssicherheit (Schadensstufe)																	
Standssicherheit				Betriebssicherheit				Verkehrssicherheit									
<input type="checkbox"/> 0	<input type="checkbox"/> 1	<input type="checkbox"/> 2	<input type="checkbox"/> 3	<input checked="" type="checkbox"/> 4	<input type="checkbox"/> 0	<input type="checkbox"/> 1	<input type="checkbox"/> 2	<input type="checkbox"/> 3	<input checked="" type="checkbox"/> 4	<input type="checkbox"/> 0	<input type="checkbox"/> 1	<input type="checkbox"/> 2	<input type="checkbox"/> 3	<input checked="" type="checkbox"/> 4

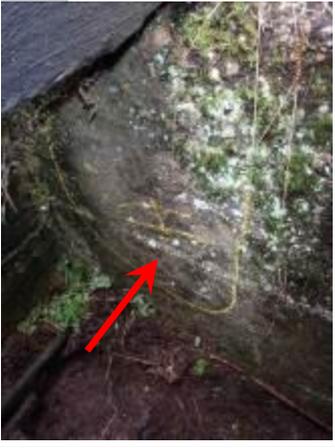
Prüfbefund Nr.	P6-013																
Schadenstyp	Hohlstellen im Beton																
Foto:

Darstellung: Hohlstelle im Beton der Lagerkonstruktion unterhalb der Lasteinleitungspunkte (Schwellen).										
Ortung:	Wandscheibe 6 – Auflagerbereich (Südwest)																
Klassifizierung bezüglich Stand-, Betriebs und Verkehrssicherheit (Schadensstufe)																	
Standssicherheit				Betriebssicherheit				Verkehrssicherheit									
<input type="checkbox"/> 0	<input type="checkbox"/> 1	<input type="checkbox"/> 2	<input checked="" type="checkbox"/> 3	<input type="checkbox"/> 4	<input type="checkbox"/> 0	<input type="checkbox"/> 1	<input type="checkbox"/> 2	<input checked="" type="checkbox"/> 3	<input type="checkbox"/> 4	<input type="checkbox"/> 0	<input type="checkbox"/> 1	<input type="checkbox"/> 2	<input checked="" type="checkbox"/> 3	<input type="checkbox"/> 4			
Schaden mit Sicherheitsrisiko

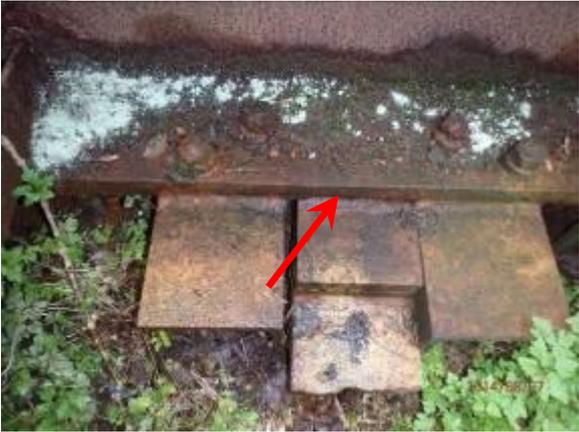
Prüfbefund Nr.	P6-014				
Schadenstyp	Gerissene Schweißnaht				
Foto:	Darstellung:

<p>Die Längsträger wurden in Bereich des Festlagers außerplanmäßig auf der einbetonierten Lagerkonstruktion verschweißt. Die Schweißnaht ist, mutmaßlich durch Bauteilzwang, durch die im Lagerbereich möglichen hier durch die Schweißnaht verhinderten Verschiebungen quer zum Lager oder durch die behinderte Biegung gerissen. Die Schweißnaht sollte mutmaßlich der Kompensation der schadhaften Verbindungsmittel dienen.</p>				
Ortung:	Wandscheibe 6 – Auflagerkonstruktion eine Stelle				
Klassifizierung bezüglich Stand-, Betriebs und Verkehrssicherheit (Schadensstufe)					
Standssicherheit	Betriebssicherheit	Verkehrssicherheit			
<input type="checkbox"/> 0 <input type="checkbox"/> 1 <input type="checkbox"/> 2 <input checked="" type="checkbox"/> 3 <input type="checkbox"/> 4	<input type="checkbox"/> 0 <input type="checkbox"/> 1 <input type="checkbox"/> 2 <input checked="" type="checkbox"/> 3 <input type="checkbox"/> 4	<input type="checkbox"/> 0 <input type="checkbox"/> 1 <input type="checkbox"/> 2 <input checked="" type="checkbox"/> 3 <input type="checkbox"/> 4

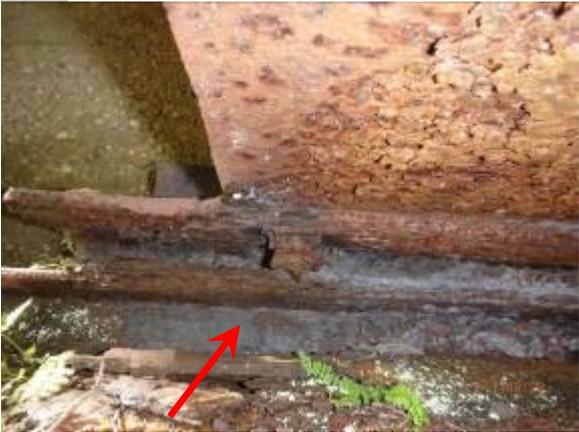
Schaden mit Sicherheitsrisiko					
Standssicherheit	<input checked="" type="checkbox"/> ja <input type="checkbox"/> nein	Betriebssicherheit	<input checked="" type="checkbox"/> ja <input type="checkbox"/> nein	Verkehrssicherheit	<input checked="" type="checkbox"/> ja <input type="checkbox"/> nein
Prüfbefund Nr.	P6-015				
Schadenstyp	Frei liegende Flansche – fehlende Betonunterfütterung				
Foto:	Darstellung:

<p>Die oberen Flansche der einbetonierten Stahlträger der Lagerkonstruktion sind nicht mehr mit Beton Unterbau. Durch die Behinderung der Trägerdurchbiegung im Lagerbereich (Schweißnaht oder durch L-Profile eingeklemmte Festlagerkonstruktion) wird das Bauteil mit hoher Wahrscheinlichkeit außerplanmäßig beansprucht.</p>				
Ortung:	Wandscheibe 6 – Auflagerkonstruktion alle Bereiche				
Klassifizierung bezüglich Stand-, Betriebs und Verkehrssicherheit (Schadensstufe)					
Standssicherheit	Betriebssicherheit	Verkehrssicherheit

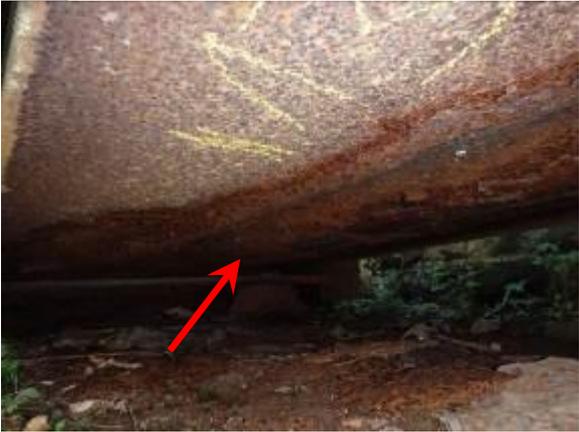
Prüfbefund Nr.	P6-016													
Schadenstyp	Massive Korrosionsschäden Längsträger													
Foto:

Darstellung: Im Bereich der Lagertaschen weisen die Längsträger an den unteren Flanschen erhöhte Korrosionsschäden auf.						
Ortung:	Wandscheibe 6 – Auflagerbereich – alle Bereiche (insbesondere Fugen)													
Klassifizierung bezüglich Stand-, Betriebs und Verkehrssicherheit (Schadensstufe)														
Standssicherheit					Betriebssicherheit					Verkehrssicherheit				
<input type="checkbox"/> 0	<input type="checkbox"/> 1	<input type="checkbox"/> 2	<input checked="" type="checkbox"/> 3	<input type="checkbox"/> 4	<input type="checkbox"/> 0	<input type="checkbox"/> 1	<input type="checkbox"/> 2	<input checked="" type="checkbox"/> 3	<input type="checkbox"/> 4	<input type="checkbox"/> 0	<input type="checkbox"/> 1	<input type="checkbox"/> 2	<input checked="" type="checkbox"/> 3	<input type="checkbox"/> 4

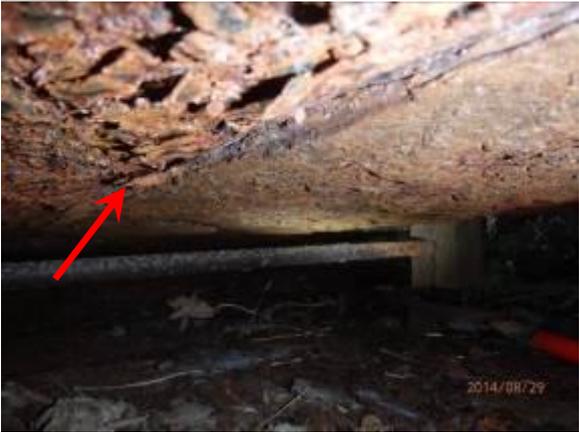
Prüfbefund Nr.	P6-017													
Schadenstyp	Massive Korrosionsschäden Längsträger													
Foto:

Darstellung: Im Bereich der Lagertaschen weisen die Längsträger an den unteren Flanschen erhöhte Korrosionsschäden auf.						
Ortung:	Wandscheibe 6 – Auflagerbereich – alle Bereiche (insbesondere Fugen)													
Klassifizierung bezüglich Stand-, Betriebs und Verkehrssicherheit (Schadensstufe)														
Standssicherheit					Betriebssicherheit					Verkehrssicherheit				
<input type="checkbox"/> 0	<input type="checkbox"/> 1	<input type="checkbox"/> 2	<input checked="" type="checkbox"/> 3	<input type="checkbox"/> 4	<input type="checkbox"/> 0	<input type="checkbox"/> 1	<input type="checkbox"/> 2	<input checked="" type="checkbox"/> 3	<input type="checkbox"/> 4	<input type="checkbox"/> 0	<input type="checkbox"/> 1	<input type="checkbox"/> 2	<input checked="" type="checkbox"/> 3	<input type="checkbox"/> 4

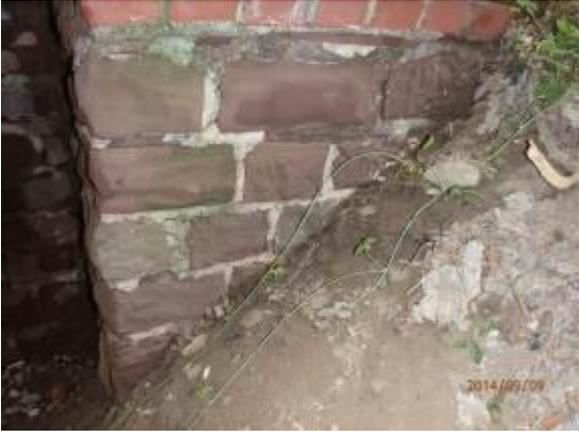
Prüfbefund Nr.	WL2-001													
Schadenstyp	Schadhafte Verfugung													
Foto:

Schadensbeschreibung: Schadhafte Verfugung des Natursteinmauerwerks (Foto Bogen 1).							
Ortung:	Widerlager 2 – Fußpunkte - Bogen 1, Bogen 3, Bogen 4													
Klassifizierung bezüglich Stand-, Betriebs und Verkehrssicherheit (Schadensstufe)														
Standssicherheit				Betriebssicherheit				Verkehrssicherheit						
<input type="checkbox"/> 0	<input checked="" type="checkbox"/> 1	<input type="checkbox"/> 2	<input type="checkbox"/> 3	<input type="checkbox"/> 4	<input checked="" type="checkbox"/> 0	<input type="checkbox"/> 1	<input type="checkbox"/> 2	<input type="checkbox"/> 3	<input type="checkbox"/> 4	<input checked="" type="checkbox"/> 0	<input type="checkbox"/> 1	<input type="checkbox"/> 2	<input type="checkbox"/> 3	<input type="checkbox"/> 4
Schaden mit Sicherheitsrisiko

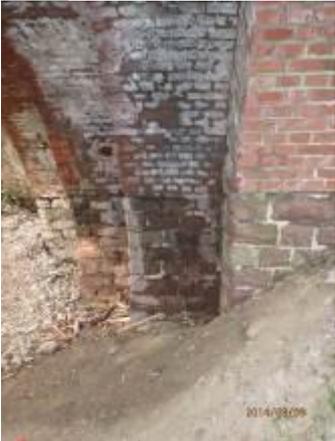
Prüfbefund Nr.	WL2-002				
Schadenstyp	Durchfeuchtung				
Foto:

Schadensbeschreibung: Durchfeuchtung Widerlagerbereiche (Fotos Bogen 2).			
Ortung:	Widerlager 2 – Fußpunkte - Bogen 2, Bogen 3, Bogen 4				
Klassifizierung bezüglich Stand-, Betriebs und Verkehrssicherheit (Schadensstufe)					
Standssicherheit	Betriebssicherheit	Verkehrssicherheit			
<input type="checkbox"/> 0 <input checked="" type="checkbox"/> 1 <input type="checkbox"/> 2 <input type="checkbox"/> 3 <input type="checkbox"/> 4	<input checked="" type="checkbox"/> 0 <input type="checkbox"/> 1 <input type="checkbox"/> 2 <input type="checkbox"/> 3 <input type="checkbox"/> 4	<input checked="" type="checkbox"/> 0 <input type="checkbox"/> 1 <input type="checkbox"/> 2 <input type="checkbox"/> 3 <input type="checkbox"/> 4			
Schaden mit Sicherheitsrisiko					
Standssicherheit	<input type="checkbox"/> ja <input checked="" type="checkbox"/> nein	Betriebssicherheit	<input type="checkbox"/> ja <input checked="" type="checkbox"/> nein	Verkehrssicherheit	<input type="checkbox"/> ja <input checked="" type="checkbox"/> nein

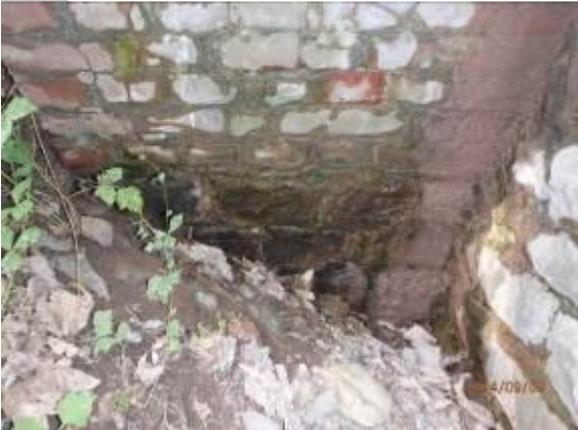
Prüfbefund Nr.	WL2-003				
Schadenstyp	Durchnässung				
Foto:

Schadensbeschreibung: Nasser Widerlagerbereich. Trotz einer längeren Trockenperiode ist der betreffende Widerlagerbereich stark durchnässt. Hier sind oberhalb des Widerlagers große Hohlräume zu vermuten, die als Wasserspeicher fungieren.			
Ortung:	Widerlager 2 - Bogen 5				
Klassifizierung bezüglich Stand-, Betriebs und Verkehrssicherheit (Schadensstufe)					
Standssicherheit	Betriebssicherheit	Verkehrssicherheit			
<input type="checkbox"/> 0 <input checked="" type="checkbox"/> 1 <input type="checkbox"/> 2 <input type="checkbox"/> 3 <input type="checkbox"/> 4	<input checked="" type="checkbox"/> 0 <input type="checkbox"/> 1 <input type="checkbox"/> 2 <input type="checkbox"/> 3 <input type="checkbox"/> 4	<input checked="" type="checkbox"/> 0 <input type="checkbox"/> 1 <input type="checkbox"/> 2 <input type="checkbox"/> 3 <input type="checkbox"/> 4

Im Bereich des Widerlagers sind deutliche Hohlräume vorhanden, die augenscheinlich als Wasserspeicher fungieren. Hier tritt im Bereich des Widerlagers auch nach längeren Trockenperioden kontinuierlich Wasser aus der Konstruktion aus. Durch die Hohlräume (siehe auch Wandpfeiler 6 und Überbaufeld 7) kann sich Wasser innerhalb des Baukörpers ansammeln oder diesen ggf. durchströmen. Auswaschungen (Materialabträge) und maßgebliche Gefügeschwächungen (bei starker Frosteinwirkung) wären die Folge.

Eine Sanierung der in den sichtbaren Bereichen relativ kleinvolumigen Widerlager kann nur in Kombination mit einer Überarbeitung des gesamten benachbarten Bauwerksbereiches (Gewölbebögen und Wandpfeiler) zielführend sein. Schäden an der Konstruktion im Gründungsbereich unterhalb der Anfüllung sind nicht oder nur mit erheblichem Mehraufwand feststellbar. Diese mutmaßlichen Schäden sind allerdings analog zu den weiteren Schäden an den benachbarten Bauteilen mit hoher Wahrscheinlichkeit ebenfalls vorhanden. Hier kann nur eine Abdichtung gegen von oben eindringendes Wasser als erster Lösungsansatz sinnvoll sein. Die bis dato aufgetretenen, nicht genau lokalisierbaren Gefügeschäden, deren Auswirkungen auf die Standssicherheit und die daraus resultierende erforderliche Sanierungsmaßnahmen können hier nicht genau beziffert werden. Eine Sanierung des Widerlagerbereiches halten wir im Hinblick auf die Schäden an der Gesamtkonstruktion für unwirtschaftlich. Hier kann es über den Prognosezeitraum von 15 Jahren erneut zu maßgeblichen Schäden an der Konstruktion kommen deren Abstellung erneute finanzielle Aufwendungen bedeuten würden was gemäß Aufgabenstellung ausgeschlossen werden soll. Es sollte ein vollständiger Neubau des Bauwerksbereiches forciert werden.

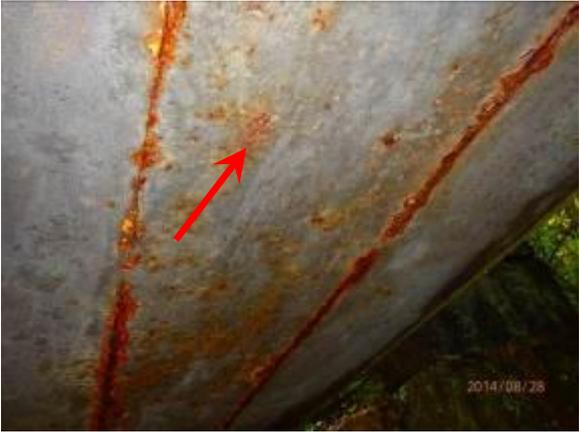
Prüfbefund Nr.	F1-001													
Schadenstyp	Oberflächenkorrosion													
Foto:

Schadensbeschreibung:	<p>Beginnende Korrosion (Oberfläche) im Bereich nicht mehr intakten Korrosionsschutzes. Die Dauerhaftigkeit der Konstruktion ist hier herabgesetzt.</p>													
Ortung:	Unterer Flansch – alle Träger (verstärkt innere Träger)													
Klassifizierung bezüglich Stand-, Betriebs und Verkehrssicherheit (Schadensstufe)														
Standssicherheit		Betriebssicherheit		Verkehrssicherheit										
<input type="checkbox"/> 0	<input checked="" type="checkbox"/> 1	<input type="checkbox"/> 2	<input type="checkbox"/> 3	<input type="checkbox"/> 4	<input checked="" type="checkbox"/> 0	<input type="checkbox"/> 1	<input type="checkbox"/> 2	<input type="checkbox"/> 3	<input type="checkbox"/> 4	<input checked="" type="checkbox"/> 0	<input type="checkbox"/> 1	<input type="checkbox"/> 2	<input type="checkbox"/> 3	<input type="checkbox"/> 4

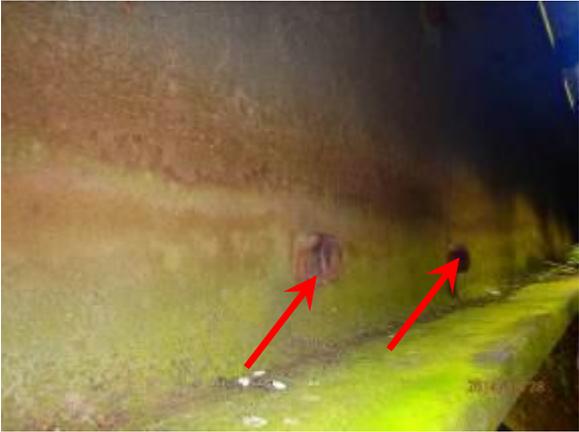
Prüfbefund Nr.	F1-002		
Schadenstyp	Oberflächenkorrosion		
Foto:

Schadensbeschreibung:
			Einsetzende Korrosion der Verbindungsmittel (Verbindung der einzelnen Walzträger zu einem Bündel á 3 Trägern).
Ortung:	Unterer Flansch – alle Träger (verstärkt innere Träger)		
Klassifizierung bezüglich Stand-, Betriebs und Verkehrssicherheit (Schadensstufe)			
Standssicherheit	Betriebssicherheit		Verkehrssicherheit
<input type="checkbox"/> 0 <input checked="" type="checkbox"/> 1 <input type="checkbox"/> 2 <input type="checkbox"/> 3 <input type="checkbox"/> 4	<input checked="" type="checkbox"/> 0 <input type="checkbox"/> 1 <input type="checkbox"/> 2 <input type="checkbox"/> 3 <input type="checkbox"/> 4	<input checked="" type="checkbox"/> 0 <input type="checkbox"/> 1 <input type="checkbox"/> 2 <input type="checkbox"/> 3 <input type="checkbox"/> 4	<input checked="" type="checkbox"/> 0 <input type="checkbox"/> 1 <input type="checkbox"/> 2 <input type="checkbox"/> 3 <input type="checkbox"/> 4

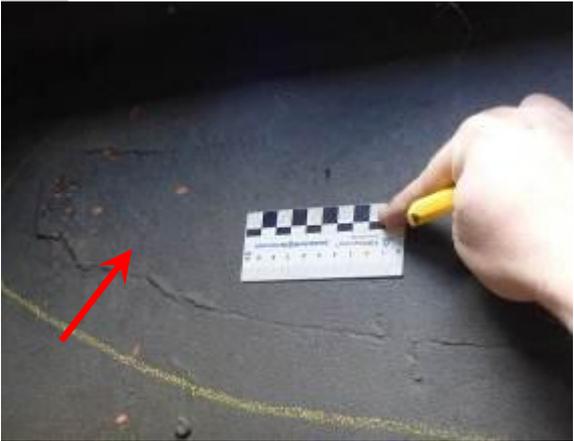
Prüfbefund Nr.	F1-003		
Schadenstyp	Walzspuren am Träger		
Foto:

Schadensbeschreibung:
			Die Träger weisen in Teilbereichen sogenannte Walzspuren aus dem Fertigungsprozess auf. Hier kann es ggf. zu einer Dopplung in Form einer Aufspaltung des Werkstoffes kommen. Die Spuren sind mehrfach am gesamten Überbau vorhanden. Die maßgeblichen Walzspuren wurden mittels Ultraschall (einfacher Untersuchungsumfang) untersucht, um mögliche Fehler im Material festzustellen. Die stichpunktartigen Kontrollen mittels Ultraschall zeigten keine Auffälligkeiten. Hier sind ggf. tieferreichende Untersuchungen wg. der vorhandenen Dopplungen erforderlich, die ggf. eine Aussage zur stat. Relevanz der Feststellungen ermöglichen.
Ortung:	Steg Träger 4 (Nummerierung West nach Ost) – Innenseite		
Klassifizierung bezüglich Stand-, Betriebs und Verkehrssicherheit (Schadensstufe)			
Standssicherheit	Betriebssicherheit		Verkehrssicherheit

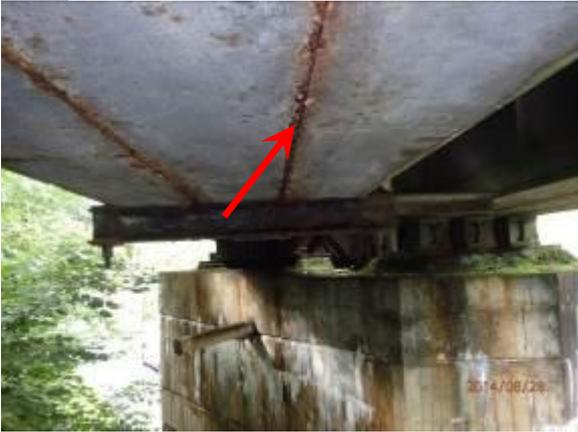
Prüfbefund Nr.	F1-004		
Schadenstyp	Korrosionsprodukte Trägerfugen		
Foto:

Schadensbeschreibung:
			<p>Im Bereich der Trägerfugen (keine Fugenausbildung) findet verstärkter Materialabtrag von Korrosionsprodukten statt.</p> <p>Die nach Ril 804.4101 geforderten Mindestabstände zwischen den Bauteilen sind nicht eingehalten. Die Korrosionsschäden im nicht zu kontrollierenden Bereich sind nicht vollständig sondern nur stichpunktartig erfassbar (siehe Restwandstärken per Ultraschall).</p>
Ortung:	Trägerfugen (alle Bereiche)		
Klassifizierung bezüglich Stand-, Betriebs und Verkehrssicherheit (Schadensstufe)			
Standssicherheit		Betriebssicherheit	
<input type="checkbox"/> 0	<input type="checkbox"/> 1	<input type="checkbox"/> 2	<input type="checkbox"/> 3
<input checked="" type="checkbox"/> 4	<input type="checkbox"/> 0	<input type="checkbox"/> 1	<input type="checkbox"/> 2
<input type="checkbox"/> 3	<input checked="" type="checkbox"/> 4	<input type="checkbox"/> 0	<input type="checkbox"/> 1
