Erweiterte Sonderinspektion des Kylltalbauwerks Eifelquerbahn - 2014

Pächter:	VEB Gerolstein
Auftragsnummer:	124461084
Prüfzeitraum:	26.09.2014 bis 29.09.2014 09.09.2014 17.09.2014 bis 19.09.2014
Berichtserstellung:	02.09.2014 bis 05.10.2014

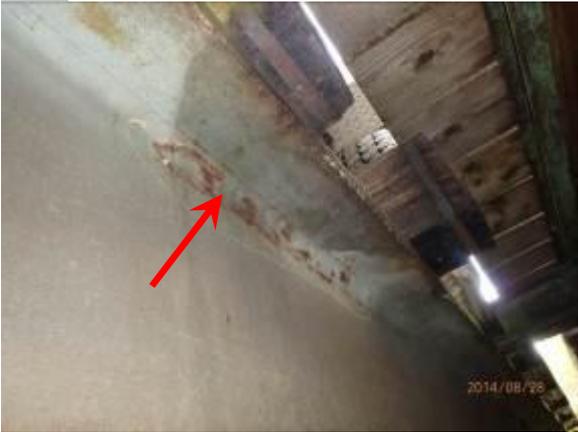
Prüfbefund Nr.	F1-005		
Schadenstyp	Einsetzende Korrosion		
Foto:

Schadensbeschreibung:
			<p>Einsetzende Korrosion im Bereich schadhafter Oberflächenbeschichtung. Geringfügige Korrosionsschäden in unterschiedlicher Lage und Geometrie. Ohne maßgebliche Querschnittsschwächung.</p>
Ortung:	Hier oberer Steg – Flansch – Anschluss – Stellenweise		
Klassifizierung bezüglich Stand-, Betriebs und Verkehrssicherheit (Schadensstufe)			
Standssicherheit		Betriebssicherheit	
<input type="checkbox"/> 0	<input checked="" type="checkbox"/> 1	<input type="checkbox"/> 2	<input type="checkbox"/> 3
<input type="checkbox"/> 4	<input checked="" type="checkbox"/> 0	<input type="checkbox"/> 1	<input type="checkbox"/> 2
<input type="checkbox"/> 3	<input type="checkbox"/> 4	<input type="checkbox"/> 3	<input type="checkbox"/> 4
<input type="checkbox"/> 2	<input type="checkbox"/> 0	<input type="checkbox"/> 1	<input type="checkbox"/> 2

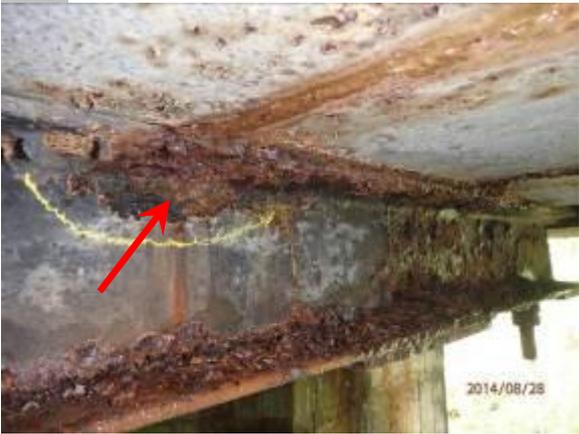
Prüfbefund Nr.	F1-006													
Schadenstyp	Korrosionsschäden mit etwa 30% Querschnittsschwächung													
Foto:

Schadensbeschreibung:								
						Korrosionsschäden an den Querhalternungen der Walzträgerbündel (Foto linkes Bündel).								
Ortung:	U-Profile unterhalb der Hauptträger – Stellenweise													
Klassifizierung bezüglich Stand-, Betriebs und Verkehrssicherheit (Schadensstufe)														
Standssicherheit				Betriebssicherheit				Verkehrssicherheit						
<input type="checkbox"/> 0	<input type="checkbox"/> 1	<input checked="" type="checkbox"/> 2	<input type="checkbox"/> 3	<input type="checkbox"/> 4	<input type="checkbox"/> 0	<input type="checkbox"/> 1	<input checked="" type="checkbox"/> 2	<input type="checkbox"/> 3	<input type="checkbox"/> 4	<input type="checkbox"/> 0	<input type="checkbox"/> 1	<input checked="" type="checkbox"/> 2	<input type="checkbox"/> 3	<input type="checkbox"/> 4

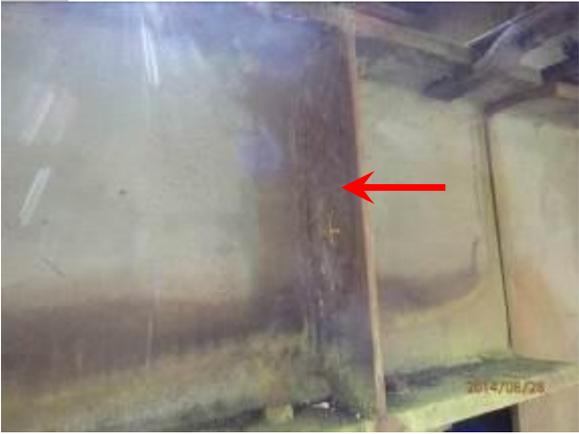
Prüfbefund Nr.	F1-007													
Schadenstyp	Einsetzende Korrosion													
Foto:

Schadensbeschreibung:								
						Einsetzende Korrosion im Bereich der Quersteifen (schadhafter Korrosionsschutz).								
Ortung:	Quersteife mehrfach (im Bereich der Auflager)													
Klassifizierung bezüglich Stand-, Betriebs und Verkehrssicherheit (Schadensstufe)														
Standssicherheit				Betriebssicherheit				Verkehrssicherheit						
<input type="checkbox"/> 0	<input checked="" type="checkbox"/> 1	<input type="checkbox"/> 2	<input type="checkbox"/> 3	<input type="checkbox"/> 4	<input checked="" type="checkbox"/> 0	<input type="checkbox"/> 1	<input type="checkbox"/> 2	<input type="checkbox"/> 3	<input type="checkbox"/> 4	<input checked="" type="checkbox"/> 0	<input type="checkbox"/> 1	<input type="checkbox"/> 2	<input type="checkbox"/> 3	<input type="checkbox"/> 4
Schaden mit Sicherheitsrisiko

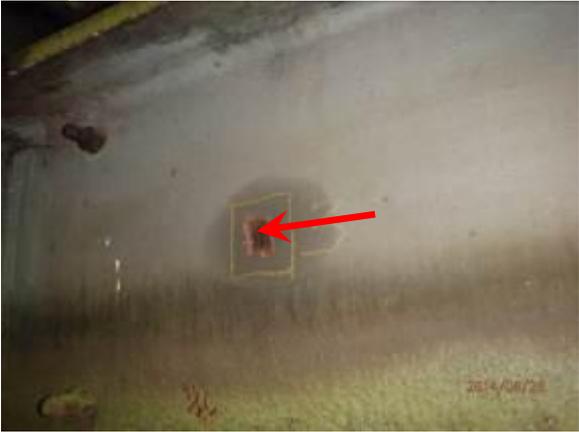
Prüfbefund Nr.	F1-008													
Schadenstyp	Punktuell einsetzende Korrosion													
Foto:

Schadensbeschreibung: Punktuell einsetzende Korrosion im Bereich der in der Vergangenheit stattgefundenen Reststärkenmessungen.							
Ortung:	Quersteife mehrfach (im Bereich der Auflager)													
Klassifizierung bezüglich Stand-, Betriebs und Verkehrssicherheit (Schadensstufe)														
Standssicherheit				Betriebssicherheit				Verkehrssicherheit						
<input type="checkbox"/> 0	<input checked="" type="checkbox"/> 1	<input type="checkbox"/> 2	<input type="checkbox"/> 3	<input type="checkbox"/> 4	<input checked="" type="checkbox"/> 0	<input type="checkbox"/> 1	<input type="checkbox"/> 2	<input type="checkbox"/> 3	<input type="checkbox"/> 4	<input checked="" type="checkbox"/> 0	<input type="checkbox"/> 1	<input type="checkbox"/> 2	<input type="checkbox"/> 3	<input type="checkbox"/> 4

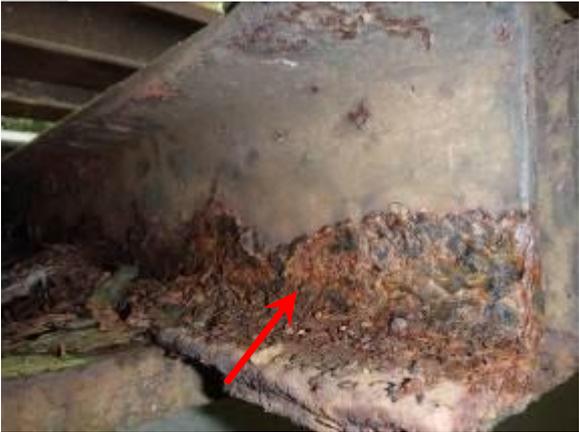
Prüfbefund Nr.	F1-009													
Schadenstyp	Korrosionsschäden mit etwa 50% Querschnittsschwächung													
Foto:

Schadensbeschreibung: Korrosionsschäden an den Querhaltern der Walzträgerbündel (Foto rechtes Bündel).							
Ortung:	U-Profile oberhalb der Hauptträger – Stellenweise													
Klassifizierung bezüglich Stand-, Betriebs und Verkehrssicherheit (Schadensstufe)														
Standssicherheit				Betriebssicherheit				Verkehrssicherheit						
<input type="checkbox"/> 0	<input type="checkbox"/> 1	<input checked="" type="checkbox"/> 2	<input type="checkbox"/> 3	<input type="checkbox"/> 4	<input type="checkbox"/> 0	<input type="checkbox"/> 1	<input checked="" type="checkbox"/> 2	<input type="checkbox"/> 3	<input type="checkbox"/> 4	<input type="checkbox"/> 0	<input type="checkbox"/> 1	<input checked="" type="checkbox"/> 2	<input type="checkbox"/> 3	<input type="checkbox"/> 4

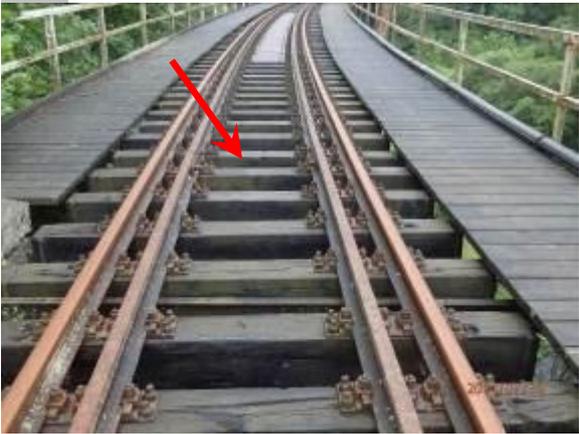
Prüfbefund Nr.	F1-010													
Schadenstyp	Abdeckbleche/Abdeckplatten fehlen im gesamten Feld													
Foto:

Schadensbeschreibung: Fehlende Abdeckplatten								
Ortung:	U-Profile oberhalb der Hauptträger – Stellenweise													
Klassifizierung bezüglich Stand-, Betriebs und Verkehrssicherheit (Schadensstufe)														
Standssicherheit				Betriebssicherheit				Verkehrssicherheit						
<input checked="" type="checkbox"/> 0	<input type="checkbox"/> 1	<input type="checkbox"/> 2	<input type="checkbox"/> 3	<input type="checkbox"/> 4	<input checked="" type="checkbox"/> 0	<input type="checkbox"/> 1	<input type="checkbox"/> 2	<input type="checkbox"/> 3	<input type="checkbox"/> 4	<input type="checkbox"/> 0	<input type="checkbox"/> 1	<input type="checkbox"/> 2	<input type="checkbox"/> 3	<input checked="" type="checkbox"/> 4
Schaden mit Sicherheitsrisiko														
Standssicherheit		<input type="checkbox"/> ja <input checked="" type="checkbox"/> nein		Betriebssicherheit		<input type="checkbox"/> ja <input checked="" type="checkbox"/> nein		Verkehrssicherheit		<input checked="" type="checkbox"/> ja <input type="checkbox"/> nein

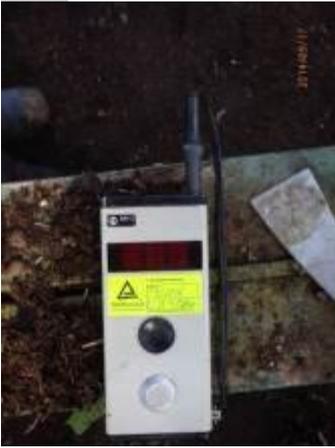
Prüfbefund Nr.	F1-011													
Schadenstyp	Reststärkenmessung													
Foto:

Schadensbeschreibung: Im Bereich des Feldes 1 wurden bei den stichpunktartigen Kontrollen nahezu gleiche Profilstärken für die Flansche sowie für die Stege der Walzträger gemessen. Die geringfügigen Dickenvariationen können ggf. auf Materialungenauigkeiten beim Walzvorgang zurückgeführt werden. In den geprüften Bereichen sind die Korrosionsschäden im Querschnitt als eher untergeordnet zu beurteilen.								
Ortung:	Walzträger Überbau Feld 1 – Ersten 8 Messungen in Feldmitte (Flansch)													
Klassifizierung bezüglich Stand-, Betriebs und Verkehrssicherheit (Schadensstufe)														
Standssicherheit				Betriebssicherheit				Verkehrssicherheit						
<input type="checkbox"/> 0	<input checked="" type="checkbox"/> 1	<input type="checkbox"/> 2	<input type="checkbox"/> 3	<input type="checkbox"/> 4	<input checked="" type="checkbox"/> 0	<input type="checkbox"/> 1	<input type="checkbox"/> 2	<input type="checkbox"/> 3	<input type="checkbox"/> 4	<input checked="" type="checkbox"/> 0	<input type="checkbox"/> 1	<input type="checkbox"/> 2	<input type="checkbox"/> 3	<input type="checkbox"/> 4

Schaden mit Sicherheitsrisiko														
Standssicherheit		<input checked="" type="checkbox"/> ja <input type="checkbox"/> nein		Betriebssicherheit		<input type="checkbox"/> ja <input checked="" type="checkbox"/> nein		Verkehrssicherheit		<input type="checkbox"/> ja <input checked="" type="checkbox"/> nein

Dennoch sei angemerkt, dass es sich bei den Messungen um stichpunktartige Kontrollen handelt die maßgeblichere Schäden in anderen Bereichen nicht vollständig ausschließen.

Aufgrund der geringen feststellbaren Korrosionsschäden (stichpunktartige Kontrolle) halten wir eine Sanierung des Überbaus im Feld 1 für nicht zwingend notwendig, um die Standsicherheit der Konstruktion für einen Zeitraum von 15 Jahren zu gewährleisten.

Hier wäre in Verbindung mit Demontage der Träger die Erneuerung des Korrosionsschutzes sowie die Erneuerung sämtlicher Querverbinder und losen Bestandteile der Lagerkonstruktion anzustreben.

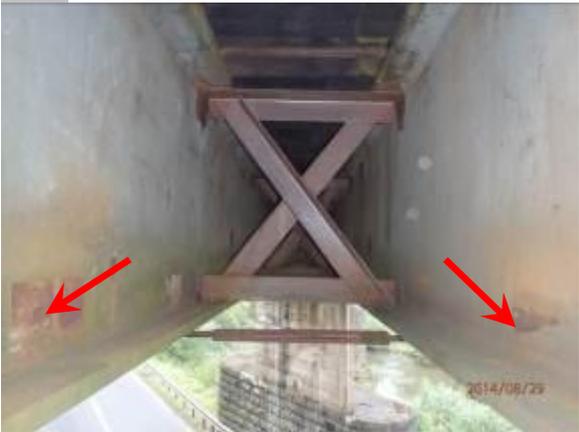
Prüfbefund Nr.	F2-001													
Schadenstyp	Einsetzende Korrosion													
Foto:

Schadensbeschreibung:			
	<p>Einsetzende Korrosion im Bereich schadhafter Oberflächenbeschichtung. Geringfügige Korrosionsschäden in unterschiedlicher Lage und Geometrie. Ohne maßgebliche Querschnittsschwächung.</p>													
Ortung:	Überwiegend Stegbereich – Stellenweise													
Klassifizierung bezüglich Stand-, Betriebs und Verkehrssicherheit (Schadensstufe)														
Standssicherheit					Betriebssicherheit					Verkehrssicherheit				
<input type="checkbox"/> 0	<input checked="" type="checkbox"/> 1	<input type="checkbox"/> 2	<input type="checkbox"/> 3	<input type="checkbox"/> 4	<input checked="" type="checkbox"/> 0	<input type="checkbox"/> 1	<input type="checkbox"/> 2	<input type="checkbox"/> 3	<input type="checkbox"/> 4	<input checked="" type="checkbox"/> 0	<input type="checkbox"/> 1	<input type="checkbox"/> 2	<input type="checkbox"/> 3	<input type="checkbox"/> 4

Schaden mit Sicherheitsrisiko														
Standssicherheit					Betriebssicherheit					Verkehrssicherheit				
<input type="checkbox"/> ja <input checked="" type="checkbox"/> nein					<input type="checkbox"/> ja <input checked="" type="checkbox"/> nein					<input type="checkbox"/> ja <input checked="" type="checkbox"/> nein

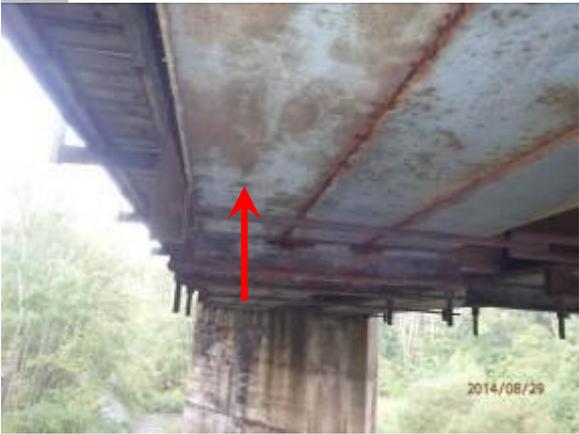
Prüfbefund Nr.	F2-002	
Schadenstyp	Oberflächenschutz	
Foto:

Schadensbeschreibung:	Der Oberflächenschutz weist lokal geringfügige Schäden auf, die im Feld 2 vernachlässigt werden können.	
Ortung:	Alle Bereiche	
Klassifizierung bezüglich Stand-, Betriebs und Verkehrssicherheit (Schadensstufe)		
Standssicherheit	Betriebssicherheit	Verkehrssicherheit
<input type="checkbox"/> 0 <input checked="" type="checkbox"/> 1 <input type="checkbox"/> 2 <input type="checkbox"/> 3 <input type="checkbox"/> 4	<input checked="" type="checkbox"/> 0 <input type="checkbox"/> 1 <input type="checkbox"/> 2 <input type="checkbox"/> 3 <input type="checkbox"/> 4	<input checked="" type="checkbox"/> 0 <input type="checkbox"/> 1 <input type="checkbox"/> 2 <input type="checkbox"/> 3 <input type="checkbox"/> 4
Schaden mit Sicherheitsrisiko		
Standssicherheit	Betriebssicherheit	Verkehrssicherheit
<input type="checkbox"/> ja <input checked="" type="checkbox"/> nein	<input type="checkbox"/> ja <input checked="" type="checkbox"/> nein	<input type="checkbox"/> ja <input checked="" type="checkbox"/> nein

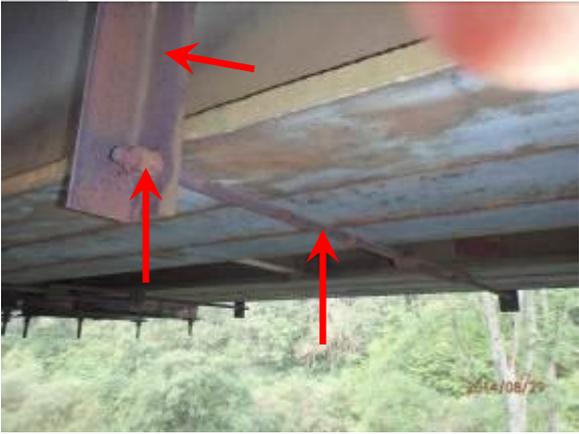
Prüfbefund Nr.	F2-003	
Schadenstyp	Korrosion Querhalterung – gegenseitige Lagesicherung der Walzträgerbündel	
Foto:

Schadensbeschreibung:	Alle Profile sind angerostet. Es sind nur geringe Querschnittsabträge feststellbar.	
Ortung:	Alle Bereiche	
Klassifizierung bezüglich Stand-, Betriebs und Verkehrssicherheit (Schadensstufe)		
Standssicherheit	Betriebssicherheit	Verkehrssicherheit
<input type="checkbox"/> 0 <input checked="" type="checkbox"/> 1 <input type="checkbox"/> 2 <input type="checkbox"/> 3 <input type="checkbox"/> 4	<input checked="" type="checkbox"/> 0 <input type="checkbox"/> 1 <input type="checkbox"/> 2 <input type="checkbox"/> 3 <input type="checkbox"/> 4	<input checked="" type="checkbox"/> 0 <input type="checkbox"/> 1 <input type="checkbox"/> 2 <input type="checkbox"/> 3 <input type="checkbox"/> 4
Schaden mit Sicherheitsrisiko		
Standssicherheit	Betriebssicherheit	Verkehrssicherheit

<input type="checkbox"/> ja <input checked="" type="checkbox"/> nein	<input type="checkbox"/> ja <input checked="" type="checkbox"/> nein	<input type="checkbox"/> ja <input checked="" type="checkbox"/> nein

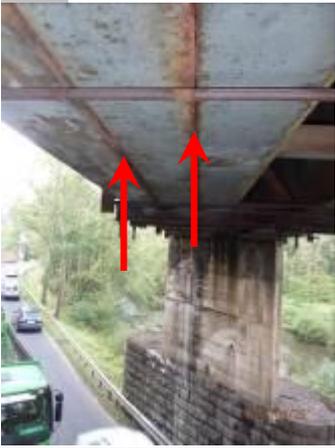
Prüfbefund Nr.	F2-004													
Schadenstyp	Korrosionsprodukte Trägerfugen													
Foto:

Schadensbeschreibung: Im Bereich der Trägerfugen (keine Fugenausbildung) findet verstärkter Materialabtrag von Korrosionsprodukten statt. Die nach Ril 804.4101 geforderten Mindestabstände zwischen den Bauteilen sind nicht eingehalten. Die Korrosionsschäden im nicht zu kontrollierenden Bereich sind nicht vollständig sondern nur stichpunktartig erfassbar (siehe Restwandstärken per Ultraschall).							
Ortung:	Trägerfugen (alle Bereiche)													
Klassifizierung bezüglich Stand-, Betriebs und Verkehrssicherheit (Schadensstufe)														
Standssicherheit				Betriebssicherheit				Verkehrssicherheit						
<input type="checkbox"/> 0	<input type="checkbox"/> 1	<input type="checkbox"/> 2	<input type="checkbox"/> 3	<input checked="" type="checkbox"/> 4	<input type="checkbox"/> 0	<input type="checkbox"/> 1	<input type="checkbox"/> 2	<input type="checkbox"/> 3	<input checked="" type="checkbox"/> 4	<input type="checkbox"/> 0	<input type="checkbox"/> 1	<input type="checkbox"/> 2	<input type="checkbox"/> 3	<input checked="" type="checkbox"/> 4

Schaden mit Sicherheitsrisiko														
Standssicherheit		<input checked="" type="checkbox"/> ja <input type="checkbox"/> nein		Betriebssicherheit		<input type="checkbox"/> ja <input checked="" type="checkbox"/> nein		Verkehrssicherheit			<input type="checkbox"/> ja <input checked="" type="checkbox"/> nein			
Prüfbefund Nr.	F2-005													
Schadenstyp	Korrosionsschäden Querhalterungen													
Foto:

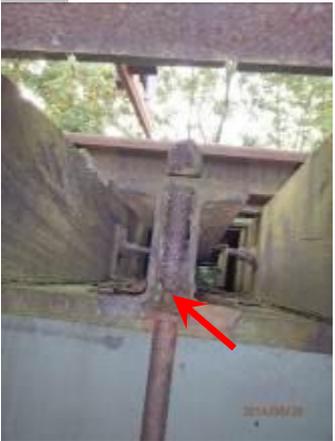
Schadensbeschreibung: Die Querhalterungen weisen in Teilbereichen (Durchführungsbereich zwischen den U-Profilen) Korrosionsschäden mit Materialabtrag auf. Die statische Funktionalität des Bauteils ist durch die Schädigung noch nicht beeinträchtigt.							
Ortung:	Trägerfugen (alle Bereiche)													
Klassifizierung bezüglich Stand-, Betriebs und Verkehrssicherheit (Schadensstufe)														
Standssicherheit				Betriebssicherheit				Verkehrssicherheit						
<input type="checkbox"/> 0	<input type="checkbox"/> 1	<input checked="" type="checkbox"/> 2	<input type="checkbox"/> 3	<input type="checkbox"/> 4	<input checked="" type="checkbox"/> 0	<input type="checkbox"/> 1	<input type="checkbox"/> 2	<input type="checkbox"/> 3	<input type="checkbox"/> 4	<input checked="" type="checkbox"/> 0	<input type="checkbox"/> 1	<input type="checkbox"/> 2	<input type="checkbox"/> 3	<input type="checkbox"/> 4

Schaden mit Sicherheitsrisiko														
Standssicherheit		<input checked="" type="checkbox"/> ja <input type="checkbox"/> nein		Betriebssicherheit		<input type="checkbox"/> ja <input checked="" type="checkbox"/> nein		Verkehrssicherheit			<input type="checkbox"/> ja <input checked="" type="checkbox"/> nein

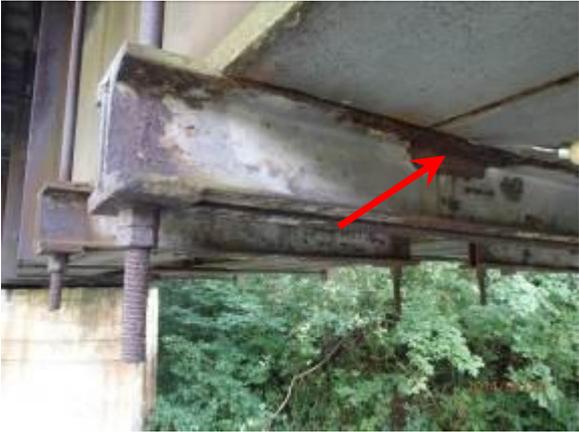
Prüfbefund Nr.	F2-006		
Schadenstyp	Korrosionsschäden (beginnend) Querhalterungen		
Foto:

Schadensbeschreibung:	Beginnende Korrosion an den Querhalterungen (U-Profile) ohne nennenswerte Materialschwächung. Der Oberflächenschutz der Bauteile ist nur noch bereichsweise intakt.		
Ortung:	Trägerfugen (alle Bereiche)		
Klassifizierung bezüglich Stand-, Betriebs und Verkehrssicherheit (Schadensstufe)			
Standssicherheit	Betriebssicherheit		Verkehrssicherheit
<input type="checkbox"/> 0 <input checked="" type="checkbox"/> 1 <input type="checkbox"/> 2 <input type="checkbox"/> 3 <input type="checkbox"/> 4	<input checked="" type="checkbox"/> 0 <input type="checkbox"/> 1 <input type="checkbox"/> 2 <input type="checkbox"/> 3 <input type="checkbox"/> 4		<input checked="" type="checkbox"/> 0 <input type="checkbox"/> 1 <input type="checkbox"/> 2 <input type="checkbox"/> 3 <input type="checkbox"/> 4
Schaden mit Sicherheitsrisiko

Standssicherheit	<input type="checkbox"/> ja <input checked="" type="checkbox"/> nein	Betriebssicherheit	<input type="checkbox"/> ja <input checked="" type="checkbox"/> nein
		Verkehrssicherheit	<input type="checkbox"/> ja <input checked="" type="checkbox"/> nein

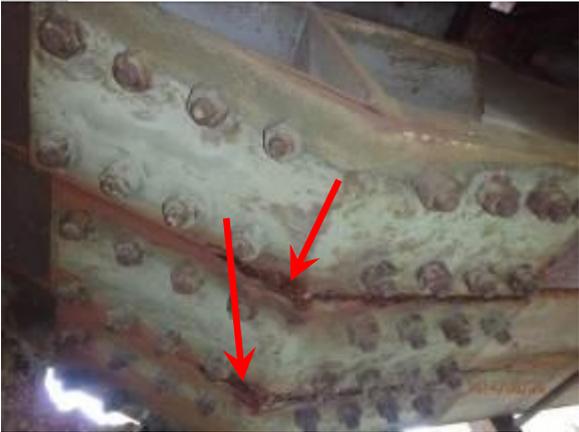
Prüfbefund Nr.	F2-007		
Schadenstyp	Biegesteifer Anschluss		
Foto:

Schadensbeschreibung:	Der biegesteife Anschluss (HEB 600 auf HEB 1000) ist nur in den von außen zugänglichen Bereichen prüfbar. Im Bereich der Fugen treten Korrosionsprodukte aus, die auf verstärkte Korrosionsvorgänge im Querschnitt hindeuten. Analog zum Zustand der Verbindungsmittel im Bereich Auflager wird hier von einer maßgeblichen Schädigung der Schrauben (insbesondere im Bereich des Knickes) ausgegangen. Die Verbindung ist durch die örtlichen Querschotts etc. nicht in der gewünschten Tiefe prüfbar.		
Ortung:	Trägerfugen (alle Bereiche)		
Klassifizierung bezüglich Stand-, Betriebs und Verkehrssicherheit (Schadensstufe)			
Standssicherheit	Betriebssicherheit		Verkehrssicherheit
<input type="checkbox"/> 0 <input type="checkbox"/> 1 <input type="checkbox"/> 2 <input type="checkbox"/> 3 <input checked="" type="checkbox"/> 4	<input type="checkbox"/> 0 <input type="checkbox"/> 1 <input type="checkbox"/> 2 <input type="checkbox"/> 3 <input checked="" type="checkbox"/> 4		<input type="checkbox"/> 0 <input type="checkbox"/> 1 <input type="checkbox"/> 2 <input type="checkbox"/> 3 <input checked="" type="checkbox"/> 4

Schaden mit Sicherheitsrisiko			
Standssicherheit	<input checked="" type="checkbox"/> ja <input type="checkbox"/> nein	Betriebssicherheit	<input checked="" type="checkbox"/> ja <input type="checkbox"/> nein
		Verkehrssicherheit	<input checked="" type="checkbox"/> ja <input type="checkbox"/> nein

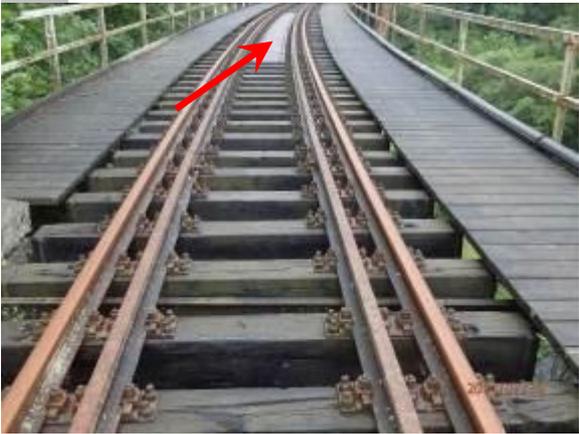
Prüfbefund Nr.	F2-008													
Schadenstyp	Abdeckbleche/Abdeckplatten vorhanden													
Foto:

Schadensbeschreibung: Abdeckplatten vorhanden.						
Ortung:	U-Profile oberhalb der Hauptträger – Stellenweise													
Klassifizierung bezüglich Stand-, Betriebs und Verkehrssicherheit (Schadensstufe)														
Standssicherheit				Betriebssicherheit					Verkehrssicherheit					
<input checked="" type="checkbox"/> 0	<input type="checkbox"/> 1	<input type="checkbox"/> 2	<input type="checkbox"/> 3	<input type="checkbox"/> 4	<input checked="" type="checkbox"/> 0	<input type="checkbox"/> 1	<input type="checkbox"/> 2	<input type="checkbox"/> 3	<input type="checkbox"/> 4	<input checked="" type="checkbox"/> 0	<input type="checkbox"/> 1	<input type="checkbox"/> 2	<input type="checkbox"/> 3	<input type="checkbox"/> 4
Schaden mit Sicherheitsrisiko														
Standssicherheit		<input type="checkbox"/> ja <input checked="" type="checkbox"/> nein		Betriebssicherheit			<input type="checkbox"/> ja <input checked="" type="checkbox"/> nein			Verkehrssicherheit			<input type="checkbox"/> ja <input checked="" type="checkbox"/> nein

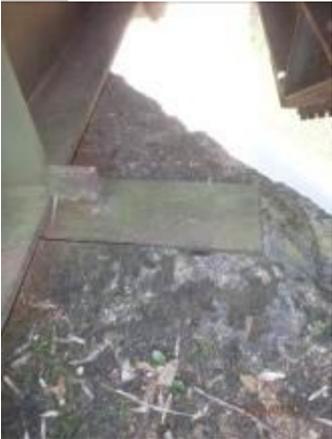
Prüfbefund Nr.	F2-009													
Schadenstyp	Statisches System des Überbaus													
Foto:

Schadensbeschreibung: Der Überbau über die Bundesstraße ist sowohl im Bereich des Pfeilers 1 als auch im Bereich des Pfeilers 2 als Gleitlagerkonstruktion durchgebildet. Auf diesen Bereich einwirkende horizontale Lasten (bspw. Bremsen) können nur über ein verkanten der Träger in den Gleitkonstruktionen oder über die Schienenprofile (!) an das nächste Festlager abgeleitet werden. Die Pfeiler 2 und 3 bzw. das Widerlager sind mit hoher Wahrscheinlichkeit statisch nicht für diese Lastsituation konzeptioniert.						
Ortung:	Gesamter Überbau													
Klassifizierung bezüglich Stand-, Betriebs und Verkehrssicherheit (Schadensstufe)														
Standssicherheit				Betriebssicherheit					Verkehrssicherheit					
<input type="checkbox"/> 0	<input type="checkbox"/> 1	<input type="checkbox"/> 2	<input type="checkbox"/> 3	<input checked="" type="checkbox"/> 4	<input type="checkbox"/> 0	<input type="checkbox"/> 1	<input type="checkbox"/> 2	<input type="checkbox"/> 3	<input checked="" type="checkbox"/> 4	<input type="checkbox"/> 0	<input type="checkbox"/> 1	<input type="checkbox"/> 2	<input type="checkbox"/> 3	<input checked="" type="checkbox"/> 4

Schaden mit Sicherheitsrisiko														
Standssicherheit		<input checked="" type="checkbox"/> ja <input type="checkbox"/> nein		Betriebssicherheit			<input checked="" type="checkbox"/> ja <input type="checkbox"/> nein			Verkehrssicherheit			<input checked="" type="checkbox"/> ja <input type="checkbox"/> nein

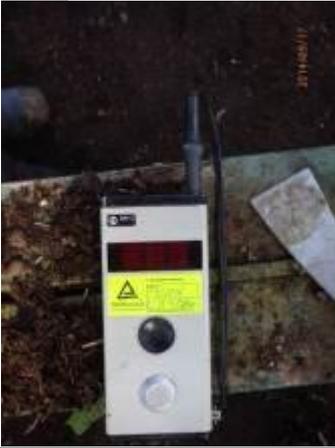
Prüfbefund Nr.	F2-010													
Schadenstyp	Restprofilstärkenmessung													
Foto:

Schadensbeschreibung:											
			<p>Im Bereich des Feldes 2 wurden bei den stichpunktartigen Kontrollen Profilstärken gemessen, die auf Korrosionsschäden hindeuten.</p> <p>In den geprüften Bereichen sind Korrosionsschäden vorhanden (Steg ~7% - Flansch ~ 14%) die einzelne Bauteilbereiche statisch maßgeblich schwächen.</p>											
Ortung:	Walzträger Überbau Feld 2 – Ersten 8 Messungen in Feldmitte (Flansch)													
Klassifizierung bezüglich Stand-, Betriebs und Verkehrssicherheit (Schadensstufe)														
Standssicherheit		Betriebssicherheit		Verkehrssicherheit										
<input type="checkbox"/> 0	<input type="checkbox"/> 1	<input type="checkbox"/> 2	<input checked="" type="checkbox"/> 3	<input type="checkbox"/> 4	<input type="checkbox"/> 0	<input type="checkbox"/> 1	<input type="checkbox"/> 2	<input checked="" type="checkbox"/> 3	<input type="checkbox"/> 4	<input type="checkbox"/> 0	<input type="checkbox"/> 1	<input type="checkbox"/> 2	<input checked="" type="checkbox"/> 3	<input type="checkbox"/> 4

Schaden mit Sicherheitsrisiko														
Standssicherheit	<input checked="" type="checkbox"/> ja <input type="checkbox"/> nein	Betriebssicherheit	<input checked="" type="checkbox"/> ja <input type="checkbox"/> nein	Verkehrssicherheit	<input checked="" type="checkbox"/> ja <input type="checkbox"/> nein

Hier sei angemerkt, dass es sich bei den Messungen um stichpunktartige Kontrollen handelt die maßgeblichere Schäden in anderen Bereichen nicht vollständig ausschließen.

Aufgrund der festgestellten Korrosionsschäden halten wir eine Sanierung des Überbaus im Feld 2 nach statischem Erfordernis für erforderlich. Aufgrund der erhöhten Abrostungsraten (nahezu 15% Schwächung des unteren Flansches im Feldbereich) muss die Überbaukonstruktion zum Erhalt der Standsicherheit für den Prognosezeitraum von 15 Jahren gemäß statischem Erfordernis (statische Berechnungen sowie Profilausnutzung liegt nicht vor) ertüchtigt werden. Besonderes Augenmerk ist auf die biegesteife Anschlusskonstruktion im Bereich des Pfeilers 3 zu legen.

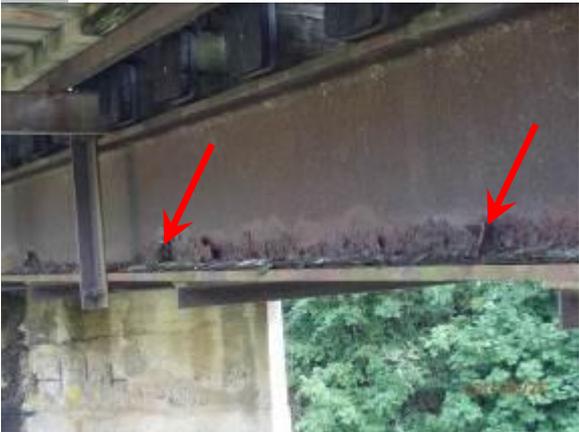
Prüfbefund Nr.	F3-001														
Schadenstyp	Korrosion - Blattrostbildung														
Foto:

Schadensbeschreibung:				
	<p>Korrosion der aufgesetzten Stahlprofilreste in mehr oder weniger ausgeprägter Form. Die Reststücke haben keine statische Funktion (mehr). Durch diese kommt es in den betreffenden Bereichen zur Anreicherung und längeren Vorhaltung von ablaufendem Niederschlagswasser. Hiervon ist auch das Haupttragprofil (HEB 600) betroffen. Die Dauerhaftigkeit ist lokal eingeschränkt.</p>														
Ortung:	angeschweißte Stahlprofile über die gesamte Querschnittslänge (außen)														
Klassifizierung bezüglich Stand-, Betriebs und Verkehrssicherheit (Schadensstufe)															
Standssicherheit				Betriebssicherheit						Verkehrssicherheit					
<input type="checkbox"/> 0	<input checked="" type="checkbox"/> 1	<input type="checkbox"/> 2	<input type="checkbox"/> 3	<input type="checkbox"/> 4	<input checked="" type="checkbox"/> 0	<input type="checkbox"/> 1	<input type="checkbox"/> 2	<input type="checkbox"/> 3	<input type="checkbox"/> 4	<input checked="" type="checkbox"/> 0	<input type="checkbox"/> 1	<input type="checkbox"/> 2	<input type="checkbox"/> 3	<input type="checkbox"/> 4

Schaden mit Sicherheitsrisiko															
Standssicherheit				Betriebssicherheit						Verkehrssicherheit					
<input type="checkbox"/> ja <input checked="" type="checkbox"/> nein				<input type="checkbox"/> ja <input checked="" type="checkbox"/> nein						<input type="checkbox"/> ja <input checked="" type="checkbox"/> nein

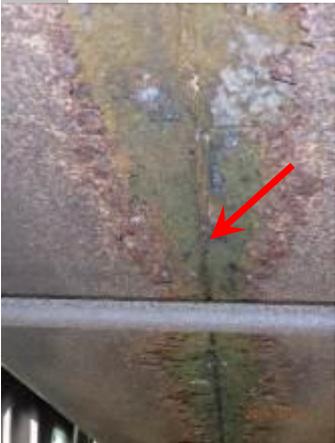
Prüfbefund Nr.	F3-002		
Schadenstyp	Korrosionsprodukte		
Foto:

Schadensbeschreibung:
			<p>Verstärkte Anlagerung von Korrosionsprodukten im Bereich der Trägerfugen. Durch das Vorhandensein der Feuchtigkeit über längere Zeiträume ist hier eine erhöhte Schädigung des Trägers infolge Korrosion feststellbar.</p> <p>Die Restdicken der Profile werden stichpunktartig mittels Ultraschall festgestellt.</p>
Ortung:	Fugen im Bereich des mittig verbauten Trägers – beide Walzträgerbündel		
Klassifizierung bezüglich Stand-, Betriebs und Verkehrssicherheit (Schadensstufe)			
Standssicherheit	Betriebssicherheit		Verkehrssicherheit
<input type="checkbox"/> 0 <input type="checkbox"/> 1 <input type="checkbox"/> 2 <input checked="" type="checkbox"/> 3 <input type="checkbox"/> 4	<input type="checkbox"/> 0 <input type="checkbox"/> 1 <input type="checkbox"/> 2 <input checked="" type="checkbox"/> 3 <input type="checkbox"/> 4	<input type="checkbox"/> 0 <input type="checkbox"/> 1 <input type="checkbox"/> 2 <input checked="" type="checkbox"/> 3 <input type="checkbox"/> 4	<input type="checkbox"/> 0 <input type="checkbox"/> 1 <input type="checkbox"/> 2 <input checked="" type="checkbox"/> 3 <input type="checkbox"/> 4

Schaden mit Sicherheitsrisiko			
Standssicherheit	<input checked="" type="checkbox"/> ja <input type="checkbox"/> nein	Betriebssicherheit	<input checked="" type="checkbox"/> ja <input type="checkbox"/> nein
		Verkehrssicherheit	<input checked="" type="checkbox"/> ja <input type="checkbox"/> nein

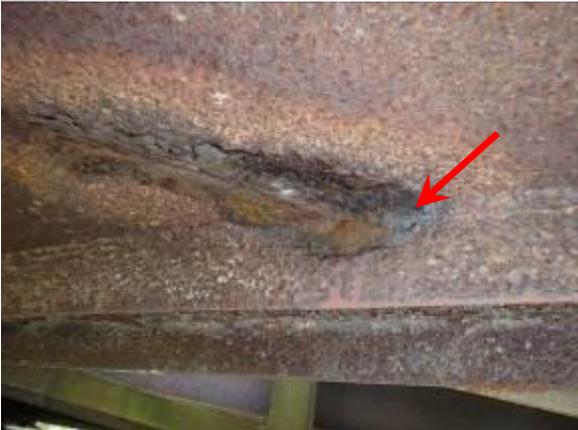
Prüfbefund Nr.	F3-003		
Schadenstyp	Korrosionprodukte - Querhalterungen		
Foto:

Schadensbeschreibung:
			<p>Im Bereich der Querhalterungen werden vermehrt Korrosionsprodukte aus den Fugen der Walzträgerbündel ausgetragen.</p>
Ortung:	Fugen im Bereich von Querhalterungen – beide Walzträgerbündel		
Klassifizierung bezüglich Stand-, Betriebs und Verkehrssicherheit (Schadensstufe)			
Standssicherheit	Betriebssicherheit		Verkehrssicherheit
<input type="checkbox"/> 0 <input type="checkbox"/> 1 <input type="checkbox"/> 2 <input checked="" type="checkbox"/> 3 <input type="checkbox"/> 4	<input type="checkbox"/> 0 <input type="checkbox"/> 1 <input type="checkbox"/> 2 <input checked="" type="checkbox"/> 3 <input type="checkbox"/> 4	<input type="checkbox"/> 0 <input type="checkbox"/> 1 <input type="checkbox"/> 2 <input checked="" type="checkbox"/> 3 <input type="checkbox"/> 4	<input type="checkbox"/> 0 <input type="checkbox"/> 1 <input type="checkbox"/> 2 <input checked="" type="checkbox"/> 3 <input type="checkbox"/> 4

Schaden mit Sicherheitsrisiko			
Standssicherheit	<input checked="" type="checkbox"/> ja <input type="checkbox"/> nein	Betriebssicherheit	<input checked="" type="checkbox"/> ja <input type="checkbox"/> nein
		Verkehrssicherheit	<input checked="" type="checkbox"/> ja <input type="checkbox"/> nein

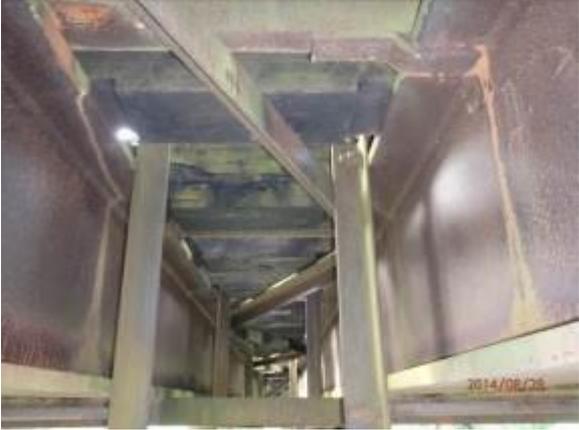
Prüfbefund Nr.	F3-004													
Schadenstyp	Oberflächenschutz Korrosion Hauptträger													
Foto:

Schadensbeschreibung:	<p>Der Oberflächenschutz der Hauptträger ist nicht mehr vorhanden, bzw. war nicht vorgesehen. Alle Bauteile sind in den Bereichen außerhalb der Fugen angerostet.</p>													
Ortung:	Gesamtes Feld													
Klassifizierung bezüglich Stand-, Betriebs und Verkehrssicherheit (Schadensstufe)														
Standssicherheit		Betriebssicherheit		Verkehrssicherheit										
<input type="checkbox"/> 0	<input checked="" type="checkbox"/> 1	<input type="checkbox"/> 2	<input type="checkbox"/> 3	<input type="checkbox"/> 4	<input checked="" type="checkbox"/> 0	<input type="checkbox"/> 1	<input type="checkbox"/> 2	<input type="checkbox"/> 3	<input type="checkbox"/> 4	<input checked="" type="checkbox"/> 0	<input type="checkbox"/> 1	<input type="checkbox"/> 2	<input type="checkbox"/> 3	<input type="checkbox"/> 4

Schaden mit Sicherheitsrisiko														
Standssicherheit	<input type="checkbox"/> ja <input checked="" type="checkbox"/> nein	Betriebssicherheit	<input type="checkbox"/> ja <input checked="" type="checkbox"/> nein	Verkehrssicherheit	<input type="checkbox"/> ja <input checked="" type="checkbox"/> nein

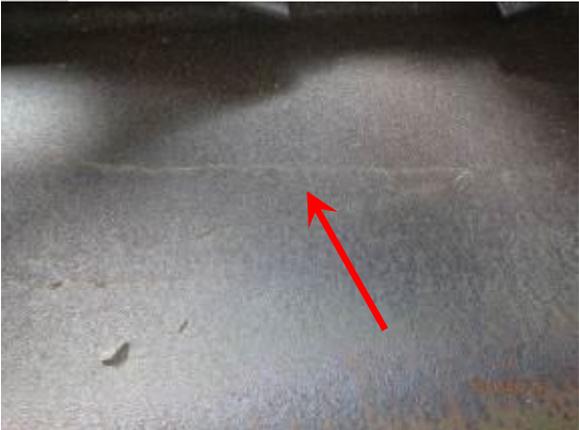
Prüfbefund Nr.	F3-005													
Schadenstyp	Walzspuren am Träger													
Foto:

Schadensbeschreibung:	<p>Die Träger weisen in Teilbereichen sogenannte Walzspuren aus dem Fertigungsprozess auf. Hier kann es ggf. zu einer Dopplung in Form einer Aufspaltung des Werkstoffes kommen. Die Spuren sind mehrfach am gesamten Überbau vorhanden. Die maßgeblichen Walzspuren wurden mittels einfacher Ultraschallmessungen untersucht, um mögliche Fehler im Material festzustellen. Keine Feststellungen. Siehe Anmerkung Überbau Feld 1.</p>													
Ortung:	Steg Träger 3 (Nummerierung West nach Ost) – Innenseite													
Klassifizierung bezüglich Stand-, Betriebs und Verkehrssicherheit (Schadensstufe)														
Standssicherheit		Betriebssicherheit		Verkehrssicherheit										
<input checked="" type="checkbox"/> 0	<input type="checkbox"/> 1	<input type="checkbox"/> 2	<input type="checkbox"/> 3	<input type="checkbox"/> 4	<input checked="" type="checkbox"/> 0	<input type="checkbox"/> 1	<input type="checkbox"/> 2	<input type="checkbox"/> 3	<input type="checkbox"/> 4	<input checked="" type="checkbox"/> 0	<input type="checkbox"/> 1	<input type="checkbox"/> 2	<input type="checkbox"/> 3	<input type="checkbox"/> 4

Schaden mit Sicherheitsrisiko														
Standssicherheit	<input checked="" type="checkbox"/> ja <input type="checkbox"/> nein	Betriebssicherheit	<input checked="" type="checkbox"/> ja <input type="checkbox"/> nein	Verkehrssicherheit	<input type="checkbox"/> ja <input checked="" type="checkbox"/> nein

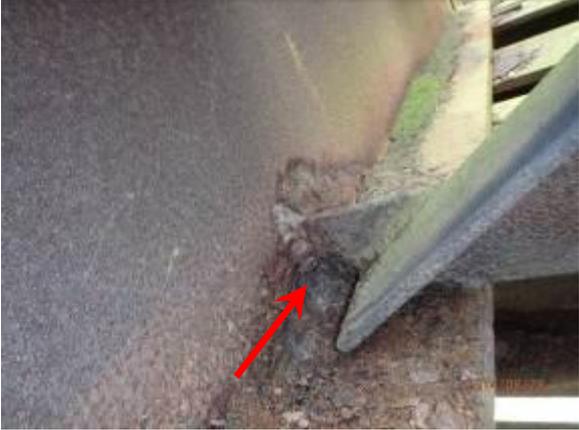
Prüfbefund Nr.	F3-006	
Schadenstyp	Korrosionsschäden an der Queraussteifung	
Foto:

Schadensbeschreibung: Die Anschlusspunkte der Queraussteifung an die Hauptträger zeigen deutliche Korrosionsschäden. Die statische Funktion wird durch die Bauteile noch erfüllt. Die Bauteile sind insbesondere im Hinblick auf die Bogenfahrt und die damit verknüpfte Aussteifung des Überbaus von erheblicher statischer Relevanz.	
Ortung:	Gesamtes Feld 3	
Klassifizierung bezüglich Stand-, Betriebs und Verkehrssicherheit (Schadensstufe)		
Standssicherheit	Betriebssicherheit	Verkehrssicherheit
<input type="checkbox"/> 0 <input type="checkbox"/> 1 <input checked="" type="checkbox"/> 2 <input type="checkbox"/> 3 <input type="checkbox"/> 4	<input type="checkbox"/> 0 <input type="checkbox"/> 1 <input checked="" type="checkbox"/> 2 <input type="checkbox"/> 3 <input type="checkbox"/> 4	<input type="checkbox"/> 0 <input type="checkbox"/> 1 <input checked="" type="checkbox"/> 2 <input type="checkbox"/> 3 <input type="checkbox"/> 4

Schaden mit Sicherheitsrisiko		
Standssicherheit	<input checked="" type="checkbox"/> ja <input type="checkbox"/> nein	Betriebssicherheit
		<input checked="" type="checkbox"/> ja <input type="checkbox"/> nein
		Verkehrssicherheit
		<input checked="" type="checkbox"/> ja <input type="checkbox"/> nein

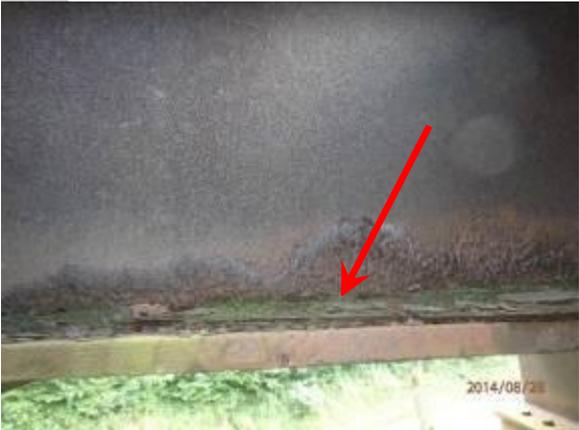
Prüfbefund Nr.	F3-007	
Schadenstyp	Korrosionsschäden Walzträger	
Foto:

Schadensbeschreibung: Korrosionsschäden im Übergangsbereich vom Steg an den unteren Flansch. Das Stegprofil weist in diesen Bereichen (stichpunktartige Kontrolle mittels Ultraschall) Querschnittsschwächungen maßgeblich am Steg zwischen 5% und 10 % auf. Erfahrungsgemäß ist diese Schädigung zum jetzigen Zeitpunkt als noch untergeordnet zu beurteilen.	
Ortung:	Außenseitige Träger alle Bereiche Oberstrom	
Klassifizierung bezüglich Stand-, Betriebs und Verkehrssicherheit (Schadensstufe)		
Standssicherheit	Betriebssicherheit	Verkehrssicherheit
<input type="checkbox"/> 0 <input type="checkbox"/> 1 <input checked="" type="checkbox"/> 2 <input type="checkbox"/> 3 <input type="checkbox"/> 4	<input type="checkbox"/> 0 <input type="checkbox"/> 1 <input checked="" type="checkbox"/> 2 <input type="checkbox"/> 3 <input type="checkbox"/> 4	<input type="checkbox"/> 0 <input type="checkbox"/> 1 <input checked="" type="checkbox"/> 2 <input type="checkbox"/> 3 <input type="checkbox"/> 4

Schaden mit Sicherheitsrisiko		
Standssicherheit	<input checked="" type="checkbox"/> ja <input type="checkbox"/> nein	Betriebssicherheit
		<input checked="" type="checkbox"/> ja <input type="checkbox"/> nein
		Verkehrssicherheit
		<input checked="" type="checkbox"/> ja <input type="checkbox"/> nein

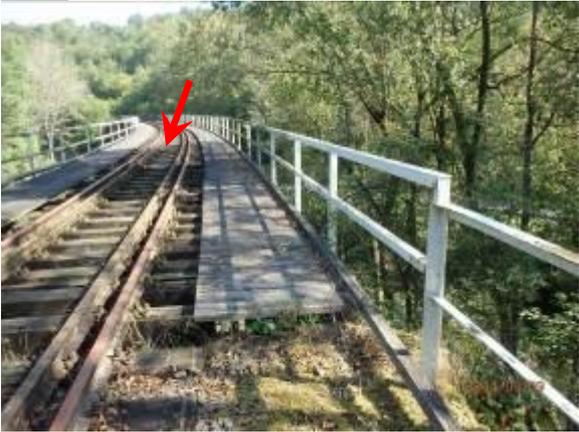
Prüfbefund Nr.	F3-008													
Schadenstyp	Abdeckbleche/Abdeckplatten fehlen													
Foto:

Schadensbeschreibung:								
						Abdeckplatten fehlen im gesamten Feld.								
Ortung:	U-Profile oberhalb der Hauptträger – Stellenweise													
Klassifizierung bezüglich Stand-, Betriebs und Verkehrssicherheit (Schadensstufe)														
Standssicherheit				Betriebssicherheit				Verkehrssicherheit						
<input checked="" type="checkbox"/> 0	<input type="checkbox"/> 1	<input type="checkbox"/> 2	<input type="checkbox"/> 3	<input type="checkbox"/> 4	<input checked="" type="checkbox"/> 0	<input type="checkbox"/> 1	<input type="checkbox"/> 2	<input type="checkbox"/> 3	<input type="checkbox"/> 4	<input type="checkbox"/> 0	<input type="checkbox"/> 1	<input type="checkbox"/> 2	<input type="checkbox"/> 3	<input checked="" type="checkbox"/> 4
Schaden mit Sicherheitsrisiko														
Standssicherheit		<input type="checkbox"/> ja <input checked="" type="checkbox"/> nein		Betriebssicherheit		<input type="checkbox"/> ja <input checked="" type="checkbox"/> nein		Verkehrssicherheit		<input checked="" type="checkbox"/> ja <input type="checkbox"/> nein

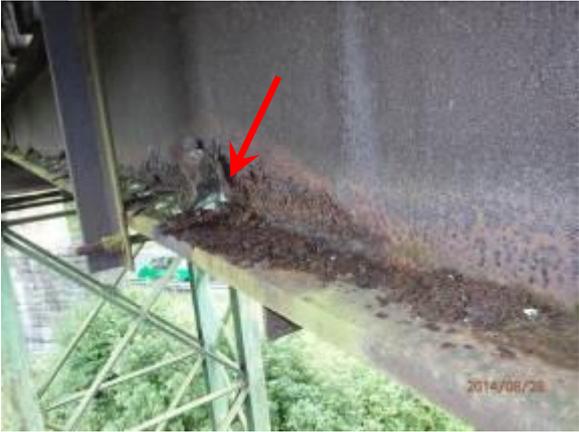
Prüfbefund Nr.	F4-001				
Schadenstyp	Korrosion - Blattrostbildung				
Foto:

Schadensbeschreibung:	<p>Korrosion der aufgesetzten Stahlprofilreste in mehr oder weniger ausgeprägter Form. Die Reststücke haben keine statische Funktion. Durch diese kommt es in den betreffenden Bereichen zur Anreicherung und längeren Vorhaltung von ablaufendem Niederschlagswasser. Hiervon ist auch das Haupttragprofil (HEB 600) betroffen. Die Dauerhaftigkeit ist lokal eingeschränkt.</p>				
Ortung:	angeschweißte Stahlprofile über die gesamte Querschnittslänge (außen)				
Klassifizierung bezüglich Stand-, Betriebs und Verkehrssicherheit (Schadensstufe)					
Standssicherheit		Betriebssicherheit		Verkehrssicherheit	
<input type="checkbox"/> 0	<input checked="" type="checkbox"/> 1	<input type="checkbox"/> 2	<input type="checkbox"/> 3	<input type="checkbox"/> 4	<input checked="" type="checkbox"/> 0 <input type="checkbox"/> 1 <input type="checkbox"/> 2 <input type="checkbox"/> 3 <input type="checkbox"/> 4

Schaden mit Sicherheitsrisiko					
Standssicherheit		Betriebssicherheit		Verkehrssicherheit	
<input type="checkbox"/> ja <input checked="" type="checkbox"/> nein		<input type="checkbox"/> ja <input checked="" type="checkbox"/> nein		<input type="checkbox"/> ja <input checked="" type="checkbox"/> nein

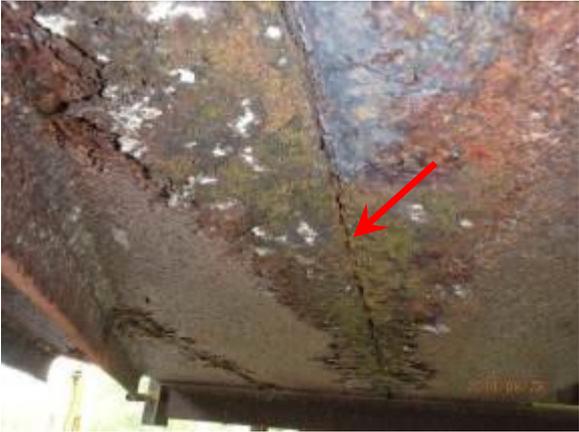
Prüfbefund Nr.	F4-002													
Schadenstyp	Korrosionsprodukte													
Foto:

Schadensbeschreibung:							
							Verstärkte Anlagerung von Korrosionsprodukten im Bereich der Trägerfugen. Durch das Vorhandensein der Feuchtigkeit über längere Zeiträume ist hier eine erhöhte Schädigung des Trägers infolge Korrosion feststellbar. Die Restdicken der Profile werden stichpunktartig mit Ultraschall festgestellt.							
Ortung:	Fugen im Bereich des mittig verbauten Trägers – beide Walzträgerbündel													
Klassifizierung bezüglich Stand-, Betriebs und Verkehrssicherheit (Schadensstufe)														
Standssicherheit				Betriebssicherheit				Verkehrssicherheit						
<input type="checkbox"/> 0	<input type="checkbox"/> 1	<input type="checkbox"/> 2	<input checked="" type="checkbox"/> 3	<input type="checkbox"/> 4	<input type="checkbox"/> 0	<input type="checkbox"/> 1	<input type="checkbox"/> 2	<input checked="" type="checkbox"/> 3	<input type="checkbox"/> 4	<input type="checkbox"/> 0	<input type="checkbox"/> 1	<input type="checkbox"/> 2	<input checked="" type="checkbox"/> 3	<input type="checkbox"/> 4

Schaden mit Sicherheitsrisiko														
Standssicherheit		<input checked="" type="checkbox"/> ja <input type="checkbox"/> nein		Betriebssicherheit		<input checked="" type="checkbox"/> ja <input type="checkbox"/> nein		Verkehrssicherheit			<input checked="" type="checkbox"/> ja <input type="checkbox"/> nein

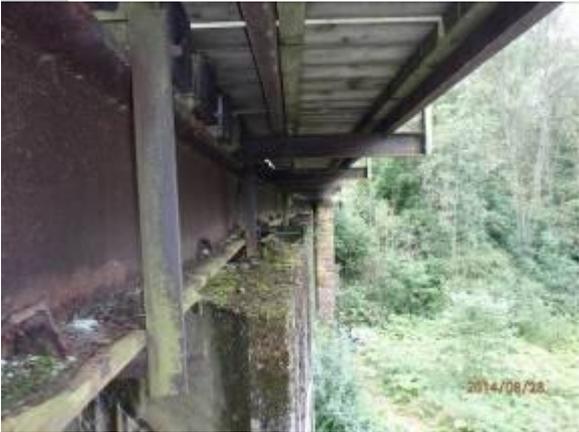
Prüfbefund Nr.	F4-003													
Schadenstyp	Oberflächenschutz Korrosion Hauptträger													
Foto:

Schadensbeschreibung:							
							Der Oberflächenschutz der Hauptträger ist nicht mehr vorhanden, bzw. war nicht vorgesehen. Alle Bauteile sind in den Bereichen außerhalb der Fugen angerostet.							
Ortung:	Gesamtes Feld													
Klassifizierung bezüglich Stand-, Betriebs und Verkehrssicherheit (Schadensstufe)														
Standssicherheit				Betriebssicherheit				Verkehrssicherheit						
<input type="checkbox"/> 0	<input checked="" type="checkbox"/> 1	<input type="checkbox"/> 2	<input type="checkbox"/> 3	<input type="checkbox"/> 4	<input checked="" type="checkbox"/> 0	<input type="checkbox"/> 1	<input type="checkbox"/> 2	<input type="checkbox"/> 3	<input type="checkbox"/> 4	<input checked="" type="checkbox"/> 0	<input type="checkbox"/> 1	<input type="checkbox"/> 2	<input type="checkbox"/> 3	<input type="checkbox"/> 4

Schaden mit Sicherheitsrisiko														
Standssicherheit		<input type="checkbox"/> ja <input checked="" type="checkbox"/> nein		Betriebssicherheit		<input type="checkbox"/> ja <input checked="" type="checkbox"/> nein		Verkehrssicherheit			<input type="checkbox"/> ja <input checked="" type="checkbox"/> nein

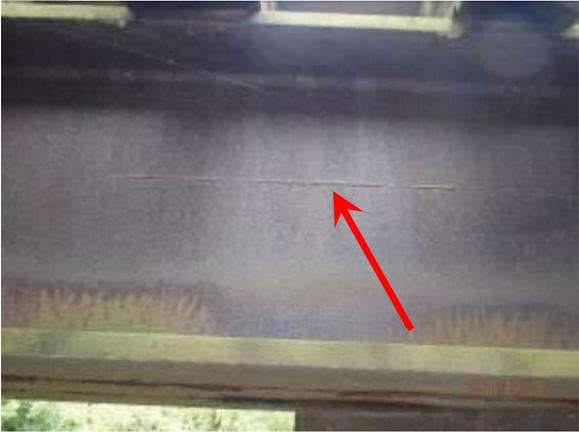
Prüfbefund Nr.	F4-004		
Schadenstyp	Walzspuren am Träger		
Foto:

Schadensbeschreibung:
			Die Träger weisen in Teilbereichen sogenannte Walzspuren aus dem Fertigungsprozess auf. Hier kann es ggf. zu einer Dopplung in Form einer Aufspaltung des Werkstoffes kommen. Die Spuren sind mehrfach am gesamten Überbau vorhanden. Die maßgeblichen Walzspuren wurden mittels Ultraschall untersucht, um mögliche Fehler im Material festzustellen.
Ortung:	Steg Träger 3 (Nummerierung West nach Ost) – Innenseite		
Klassifizierung bezüglich Stand-, Betriebs und Verkehrssicherheit (Schadensstufe)			
Standssicherheit	Betriebssicherheit		Verkehrssicherheit
<input checked="" type="checkbox"/> 0 <input type="checkbox"/> 1 <input type="checkbox"/> 2 <input type="checkbox"/> 3 <input type="checkbox"/> 4	<input checked="" type="checkbox"/> 0 <input type="checkbox"/> 1 <input type="checkbox"/> 2 <input type="checkbox"/> 3 <input type="checkbox"/> 4	<input checked="" type="checkbox"/> 0 <input type="checkbox"/> 1 <input type="checkbox"/> 2 <input type="checkbox"/> 3 <input type="checkbox"/> 4	<input checked="" type="checkbox"/> 0 <input type="checkbox"/> 1 <input type="checkbox"/> 2 <input type="checkbox"/> 3 <input type="checkbox"/> 4

Schaden mit Sicherheitsrisiko			
Standssicherheit	<input type="checkbox"/> ja <input checked="" type="checkbox"/> nein	Betriebssicherheit	<input type="checkbox"/> ja <input checked="" type="checkbox"/> nein
		Verkehrssicherheit	<input type="checkbox"/> ja <input checked="" type="checkbox"/> nein

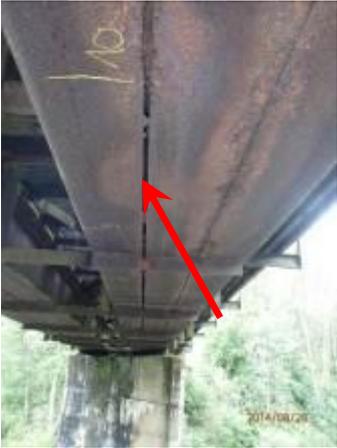
Prüfbefund Nr.	F4-005		
Schadenstyp	Fugen der Walzträgerbündel - Trägerlage		
Foto:

Schadensbeschreibung:
			Der Stahlträger 3 weist einen Abstand zum Träger 2 auf. Die Schweißnähte der Querhalterungen sind in diesem Bereich nicht gerissen, so dass davon ausgegangen werden kann, dass der Abstand bereits bei der Erstellung des Feldes vorhanden war. Hieraus resultiert ggf. eine außerplanmäßige Belastung des Einzelbauteils, da Abstand zum Teil variiert.
Ortung:	Steg Träger 3 (Nummerierung West nach Ost)		
Klassifizierung bezüglich Stand-, Betriebs und Verkehrssicherheit (Schadensstufe)			
Standssicherheit	Betriebssicherheit		Verkehrssicherheit
<input type="checkbox"/> 0 <input checked="" type="checkbox"/> 1 <input type="checkbox"/> 2 <input type="checkbox"/> 3 <input type="checkbox"/> 4	<input checked="" type="checkbox"/> 0 <input type="checkbox"/> 1 <input type="checkbox"/> 2 <input type="checkbox"/> 3 <input type="checkbox"/> 4	<input checked="" type="checkbox"/> 0 <input type="checkbox"/> 1 <input type="checkbox"/> 2 <input type="checkbox"/> 3 <input type="checkbox"/> 4	<input checked="" type="checkbox"/> 0 <input type="checkbox"/> 1 <input type="checkbox"/> 2 <input type="checkbox"/> 3 <input type="checkbox"/> 4

Schaden mit Sicherheitsrisiko			
Standssicherheit	<input checked="" type="checkbox"/> ja <input checked="" type="checkbox"/> nein	Betriebssicherheit	<input checked="" type="checkbox"/> ja <input checked="" type="checkbox"/> nein
		Verkehrssicherheit	<input type="checkbox"/> ja <input checked="" type="checkbox"/> nein

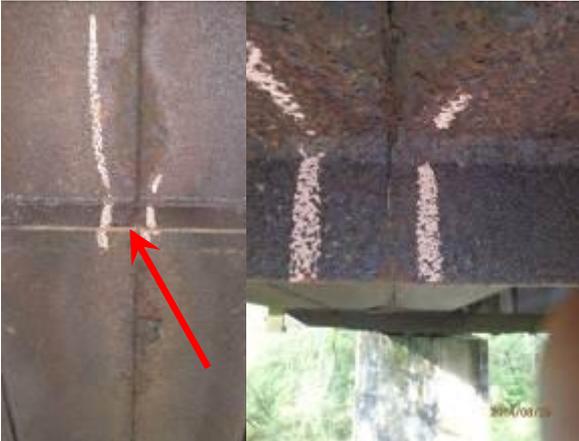
Prüfbefund Nr.	F4-006	
Schadenstyp	Riss in Querhalterung	
Foto:

Schadensbeschreibung:	Eine Querhalterung ist vollständig gerissen. Der Schaden ist mutmaßlich auf eine nicht ausreichende Lagesicherung des Überbaus zurückführbar. Siehe Auch Schäden im Verbindungsbereich der Überbauten Feld 3 und Feld 4.	
Ortung:	Zwischen Träger 4 und 5 (Nummerierung West nach Ost)	
Klassifizierung bezüglich Stand-, Betriebs und Verkehrssicherheit (Schadensstufe)		
Standsicherheit	Betriebssicherheit	Verkehrssicherheit
<input type="checkbox"/> 0 <input type="checkbox"/> 1 <input type="checkbox"/> 2 <input type="checkbox"/> 3 <input checked="" type="checkbox"/> 4	<input type="checkbox"/> 0 <input type="checkbox"/> 1 <input type="checkbox"/> 2 <input type="checkbox"/> 3 <input checked="" type="checkbox"/> 4	<input type="checkbox"/> 0 <input type="checkbox"/> 1 <input type="checkbox"/> 2 <input type="checkbox"/> 3 <input checked="" type="checkbox"/> 4

Schaden mit Sicherheitsrisiko		
Standsicherheit	Betriebssicherheit	Verkehrssicherheit
<input checked="" type="checkbox"/> ja <input type="checkbox"/> nein	<input checked="" type="checkbox"/> ja <input type="checkbox"/> nein	<input checked="" type="checkbox"/> ja <input type="checkbox"/> nein

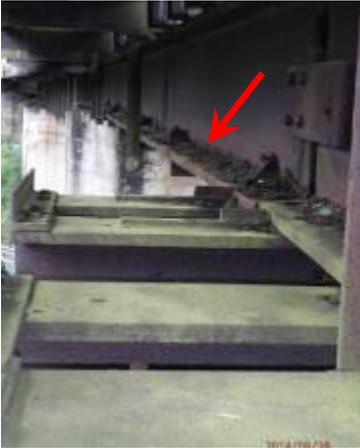
Prüfbefund Nr.	F4-007	
Schadenstyp	Korrosionsschäden Walzträger	
Foto:

Schadensbeschreibung:	Korrosionsschäden im Übergangsbereich vom Steg an den unteren Flansch.	
Ortung:	Außenseitige Träger	
Klassifizierung bezüglich Stand-, Betriebs und Verkehrssicherheit (Schadensstufe)		
Standsicherheit	Betriebssicherheit	Verkehrssicherheit
<input type="checkbox"/> 0 <input type="checkbox"/> 1 <input checked="" type="checkbox"/> 2 <input type="checkbox"/> 3 <input type="checkbox"/> 4	<input type="checkbox"/> 0 <input type="checkbox"/> 1 <input checked="" type="checkbox"/> 2 <input type="checkbox"/> 3 <input type="checkbox"/> 4	<input type="checkbox"/> 0 <input type="checkbox"/> 1 <input checked="" type="checkbox"/> 2 <input type="checkbox"/> 3 <input type="checkbox"/> 4
Schaden mit Sicherheitsrisiko		
Standsicherheit	Betriebssicherheit	Verkehrssicherheit
<input type="checkbox"/> ja <input checked="" type="checkbox"/> nein	<input type="checkbox"/> ja <input checked="" type="checkbox"/> nein	<input type="checkbox"/> ja <input checked="" type="checkbox"/> nein

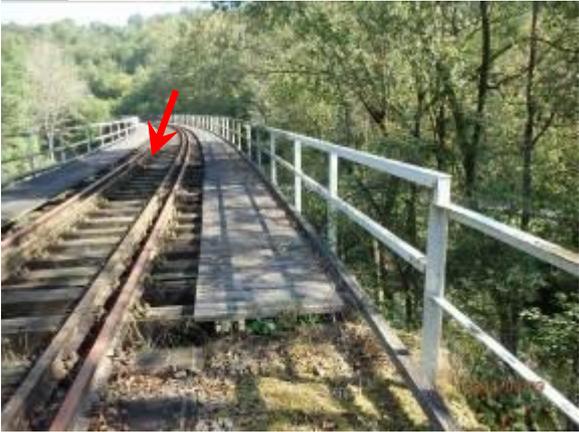
Prüfbefund Nr.	F4-008													
Schadenstyp	Abdeckbleche/Abdeckplatten fehlen													
Foto:

Schadensbeschreibung:								
						Abdeckplatten fehlen im gesamten Feld.								
Ortung:	U-Profile oberhalb der Hauptträger – Stellenweise													
Klassifizierung bezüglich Stand-, Betriebs und Verkehrssicherheit (Schadensstufe)														
Standssicherheit				Betriebssicherheit				Verkehrssicherheit						
<input checked="" type="checkbox"/> 0	<input type="checkbox"/> 1	<input type="checkbox"/> 2	<input type="checkbox"/> 3	<input type="checkbox"/> 4	<input checked="" type="checkbox"/> 0	<input type="checkbox"/> 1	<input type="checkbox"/> 2	<input type="checkbox"/> 3	<input type="checkbox"/> 4	<input type="checkbox"/> 0	<input type="checkbox"/> 1	<input type="checkbox"/> 2	<input type="checkbox"/> 3	<input checked="" type="checkbox"/> 4
Schaden mit Sicherheitsrisiko														
Standssicherheit		<input type="checkbox"/> ja <input checked="" type="checkbox"/> nein		Betriebssicherheit		<input type="checkbox"/> ja <input checked="" type="checkbox"/> nein		Verkehrssicherheit		<input type="checkbox"/> ja <input checked="" type="checkbox"/> nein

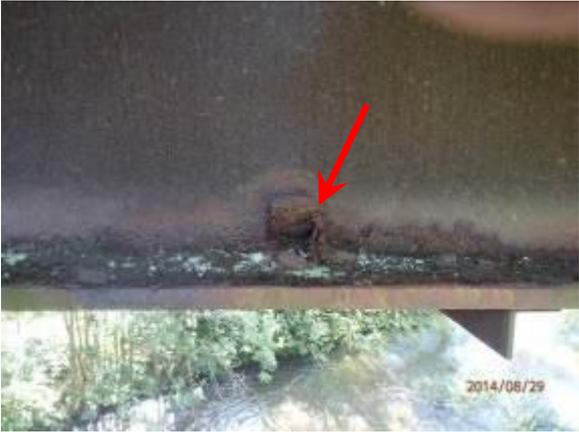
Prüfbefund Nr.	F5-001				
Schadenstyp	Korrosion - Blattrostbildung				
Foto:

Schadensbeschreibung: Korrosion der aufgesetzten Stahlprofilreste in mehr oder weniger ausgeprägter Form. Die Reststücke haben keine statische Funktion. Durch diese kommt es in den betreffenden Bereichen zur Anreicherung und längeren Vorhaltung von ablaufendem Niederschlagswasser. Hiervon ist auch das Haupttragprofil (HEB 600) betroffen. Die Dauerhaftigkeit ist lokal eingeschränkt.				
Ortung:	angeschweißte Stahlprofile über die gesamte Querschnittslänge (außen)				
Klassifizierung bezüglich Stand-, Betriebs und Verkehrssicherheit (Schadensstufe)					
Standssicherheit		Betriebssicherheit		Verkehrssicherheit	
<input type="checkbox"/> 0	<input checked="" type="checkbox"/> 1	<input type="checkbox"/> 2	<input type="checkbox"/> 3	<input type="checkbox"/> 4	<input checked="" type="checkbox"/> 0 <input type="checkbox"/> 1 <input type="checkbox"/> 2 <input type="checkbox"/> 3 <input type="checkbox"/> 4

Schaden mit Sicherheitsrisiko					
Standssicherheit		Betriebssicherheit		Verkehrssicherheit	
<input type="checkbox"/> ja <input checked="" type="checkbox"/> nein		<input type="checkbox"/> ja <input checked="" type="checkbox"/> nein		<input type="checkbox"/> ja <input checked="" type="checkbox"/> nein

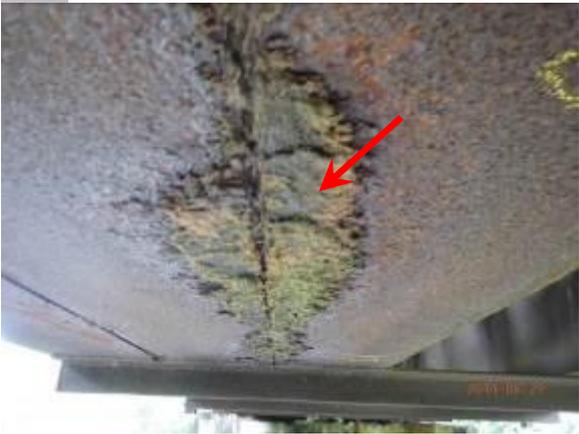
Prüfbefund Nr.	F5-002													
Schadenstyp	Korrosionsprodukte													
Foto:

Schadensbeschreibung: Verstärkte Anlagerung von Korrosionsprodukten im Bereich der Trägerfugen. Durch das Vorhandensein der Feuchtigkeit über längere Zeiträume ist hier eine erhöhte Schädigung des Trägers infolge Korrosion feststellbar. Die Restdicken der Profile werden stichpunktartig mit Ultraschall ermittelt.						
Ortung:	Fugen im Bereich des mittig verbauten Trägers – bereichsweise													
Klassifizierung bezüglich Stand-, Betriebs und Verkehrssicherheit (Schadensstufe)														
Standssicherheit				Betriebssicherheit				Verkehrssicherheit						
<input type="checkbox"/> 0	<input type="checkbox"/> 1	<input type="checkbox"/> 2	<input checked="" type="checkbox"/> 3	<input type="checkbox"/> 4	<input type="checkbox"/> 0	<input type="checkbox"/> 1	<input type="checkbox"/> 2	<input checked="" type="checkbox"/> 3	<input type="checkbox"/> 4	<input type="checkbox"/> 0	<input type="checkbox"/> 1	<input type="checkbox"/> 2	<input checked="" type="checkbox"/> 3	<input type="checkbox"/> 4

Schaden mit Sicherheitsrisiko														
Standssicherheit		<input checked="" type="checkbox"/> ja <input type="checkbox"/> nein		Betriebssicherheit		<input checked="" type="checkbox"/> ja <input type="checkbox"/> nein		Verkehrssicherheit				<input checked="" type="checkbox"/> ja <input type="checkbox"/> nein

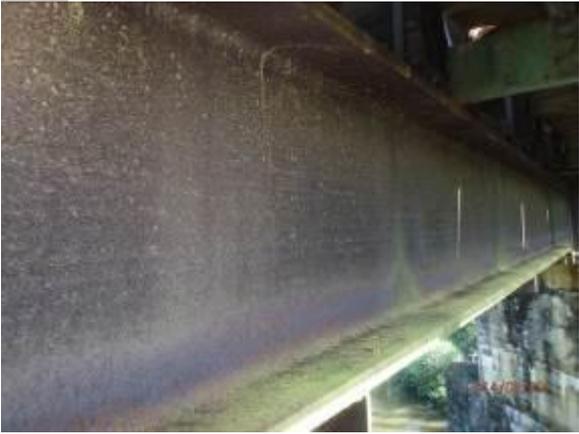
Prüfbefund Nr.	F5-003													
Schadenstyp	Oberflächenschutz Korrosion Hauptträger													
Foto:

Schadensbeschreibung: Der Oberflächenschutz der Hauptträger ist nicht mehr vorhanden, bzw. war nicht vorgesehen. Alle Bauteile sind in den Bereichen außerhalb der Fugen angerostet.						
Ortung:	Gesamtes Feld													
Klassifizierung bezüglich Stand-, Betriebs und Verkehrssicherheit (Schadensstufe)														
Standssicherheit				Betriebssicherheit				Verkehrssicherheit						
<input type="checkbox"/> 0	<input checked="" type="checkbox"/> 1	<input type="checkbox"/> 2	<input type="checkbox"/> 3	<input type="checkbox"/> 4	<input checked="" type="checkbox"/> 0	<input type="checkbox"/> 1	<input type="checkbox"/> 2	<input type="checkbox"/> 3	<input type="checkbox"/> 4	<input checked="" type="checkbox"/> 0	<input type="checkbox"/> 1	<input type="checkbox"/> 2	<input type="checkbox"/> 3	<input type="checkbox"/> 4

Schaden mit Sicherheitsrisiko														
Standssicherheit		<input type="checkbox"/> ja <input checked="" type="checkbox"/> nein		Betriebssicherheit		<input type="checkbox"/> ja <input checked="" type="checkbox"/> nein		Verkehrssicherheit				<input type="checkbox"/> ja <input checked="" type="checkbox"/> nein
