Erweiterte Sonderinspektion des Kylltalbauwerks Eifelquerbahn - 2014

Pächter:	VEB Gerolstein
Auftragsnummer:	124461084
Prüfzeitraum:	26.09.2014 bis 29.09.2014 09.09.2014 17.09.2014 bis 19.09.2014
Berichtserstellung:	02.09.2014 bis 05.10.2014

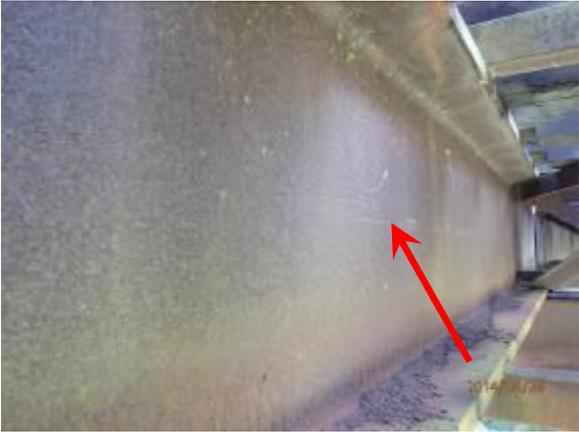
Prüfbefund Nr.	F5-004													
Schadenstyp	Walzspuren am Träger													
Foto:

Schadensbeschreibung: Die Träger weisen in Teilbereichen sogenannte Walzspuren aus dem Fertigungsprozess auf. Hier kann es ggf. zu einer Dopplung in Form einer Aufspaltung des Werkstoffes kommen. Die Spuren sind mehrfach am gesamten Überbau vorhanden. Die maßgeblichen Walzspuren wurden mittels Ultraschall untersucht, um mögliche Fehler im Material festzustellen.						
Ortung:	Steg Träger 3 (Nummerierung West nach Ost) – Innenseite													
Klassifizierung bezüglich Stand-, Betriebs und Verkehrssicherheit (Schadensstufe)														
Standssicherheit					Betriebssicherheit					Verkehrssicherheit				
<input type="checkbox"/> 0	<input type="checkbox"/> 1	<input type="checkbox"/> 2	<input type="checkbox"/> 3	<input type="checkbox"/> 4	<input type="checkbox"/> 0	<input type="checkbox"/> 1	<input type="checkbox"/> 2	<input type="checkbox"/> 3	<input type="checkbox"/> 4	<input type="checkbox"/> 0	<input type="checkbox"/> 1	<input type="checkbox"/> 2	<input type="checkbox"/> 3	<input type="checkbox"/> 4

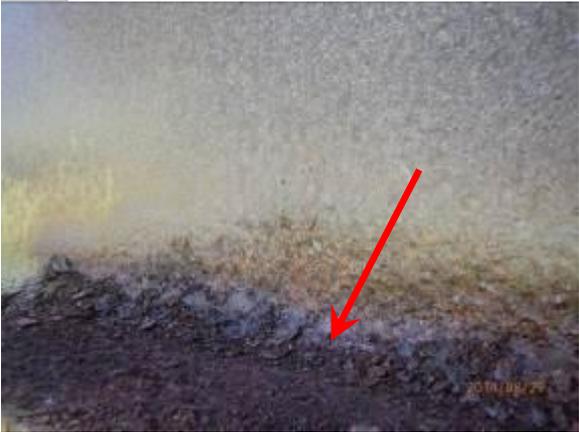
Prüfbefund Nr.	F5-005													
Schadenstyp	Korrosionsschäden Walzträger													
Foto:

Schadensbeschreibung: Korrosionsschäden im Übergangsbereich vom Steg an den unteren Flansch.						
Ortung:	Außenseitige Träger													
Klassifizierung bezüglich Stand-, Betriebs und Verkehrssicherheit (Schadensstufe)														
Standssicherheit					Betriebssicherheit					Verkehrssicherheit				
<input type="checkbox"/> 0	<input type="checkbox"/> 1	<input checked="" type="checkbox"/> 2	<input type="checkbox"/> 3	<input type="checkbox"/> 4	<input type="checkbox"/> 0	<input type="checkbox"/> 1	<input checked="" type="checkbox"/> 2	<input type="checkbox"/> 3	<input type="checkbox"/> 4	<input type="checkbox"/> 0	<input type="checkbox"/> 1	<input checked="" type="checkbox"/> 2	<input type="checkbox"/> 3	<input type="checkbox"/> 4
Schaden mit Sicherheitsrisiko														
Standssicherheit					Betriebssicherheit					Verkehrssicherheit

<input checked="" type="checkbox"/> ja <input checked="" type="checkbox"/> nein					<input checked="" type="checkbox"/> ja <input checked="" type="checkbox"/> nein					<input type="checkbox"/> ja <input checked="" type="checkbox"/> nein

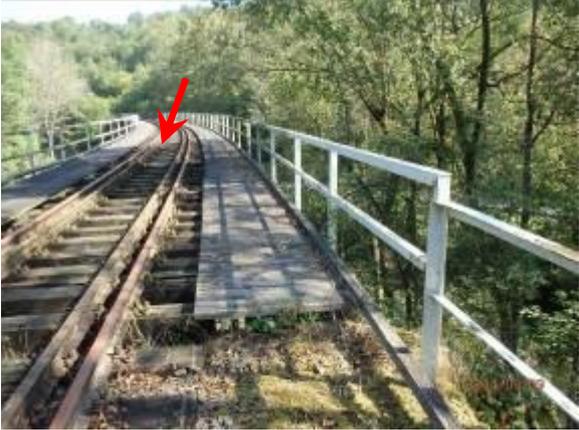
Prüfbefund Nr.	F5-006													
Schadenstyp	Abdeckbleche/Abdeckplatten fehlen													
Foto:

Schadensbeschreibung: Abdeckplatten fehlen im gesamten Feld.							
Ortung:	U-Profile oberhalb der Hauptträger – Stellenweise													
Klassifizierung bezüglich Stand-, Betriebs und Verkehrssicherheit (Schadensstufe)														
Standssicherheit				Betriebssicherheit				Verkehrssicherheit						
<input checked="" type="checkbox"/> 0	<input type="checkbox"/> 1	<input type="checkbox"/> 2	<input type="checkbox"/> 3	<input type="checkbox"/> 4	<input checked="" type="checkbox"/> 0	<input type="checkbox"/> 1	<input type="checkbox"/> 2	<input type="checkbox"/> 3	<input type="checkbox"/> 4	<input type="checkbox"/> 0	<input type="checkbox"/> 1	<input type="checkbox"/> 2	<input type="checkbox"/> 3	<input checked="" type="checkbox"/> 4
Schaden mit Sicherheitsrisiko														
Standssicherheit		<input type="checkbox"/> ja <input checked="" type="checkbox"/> nein		Betriebssicherheit		<input type="checkbox"/> ja <input checked="" type="checkbox"/> nein		Verkehrssicherheit			<input type="checkbox"/> ja <input checked="" type="checkbox"/> nein

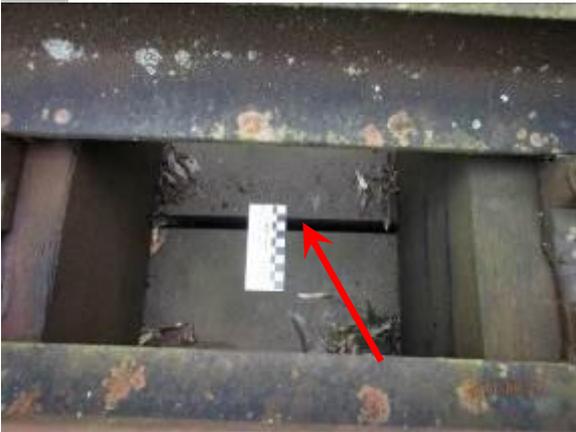
Prüfbefund Nr.	F6-001														
Schadenstyp	Fugen der Walzträgerbündel - Trägerlage														
Foto:

Schadensbeschreibung: Der Stahlträger 3 weist einen Abstand zum Träger 2 auf (1,7cm). Die Schweißnähte der Querhalterungen sind in diesem Bereich nicht gerissen, so dass davon ausgegangen werden kann, dass der Abstand bereits bei der Erstellung des Feldes vorhanden war.									
Ortung:	Steg Träger 3 (Nummerierung West nach Ost)														
Klassifizierung bezüglich Stand-, Betriebs und Verkehrssicherheit (Schadensstufe)															
Standssicherheit				Betriebssicherheit					Verkehrssicherheit						
<input checked="" type="checkbox"/> 0	<input type="checkbox"/> 1	<input type="checkbox"/> 2	<input type="checkbox"/> 3	<input type="checkbox"/> 4	<input checked="" type="checkbox"/> 0	<input type="checkbox"/> 1	<input type="checkbox"/> 2	<input type="checkbox"/> 3	<input type="checkbox"/> 4	<input checked="" type="checkbox"/> 0	<input type="checkbox"/> 1	<input type="checkbox"/> 2	<input type="checkbox"/> 3	<input type="checkbox"/> 4

Schaden mit Sicherheitsrisiko															
Standssicherheit		<input type="checkbox"/> ja <input checked="" type="checkbox"/> nein		Betriebssicherheit			<input type="checkbox"/> ja <input checked="" type="checkbox"/> nein			Verkehrssicherheit			<input type="checkbox"/> ja <input checked="" type="checkbox"/> nein

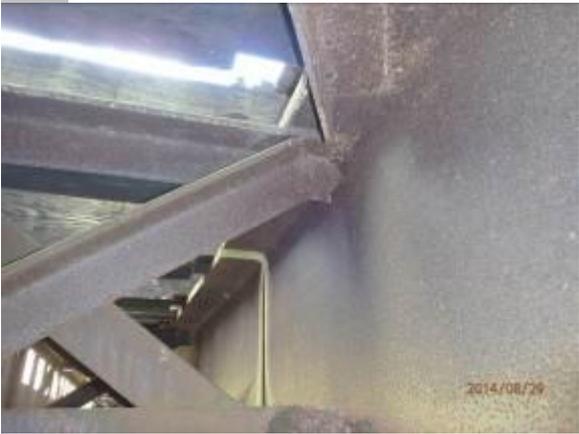
Prüfbefund Nr.	F6-002													
Schadenstyp	Oberflächenschutz Korrosion Hauptträger													
Foto:

Schadensbeschreibung:							
							Der Oberflächenschutz der Hauptträger ist nicht mehr vorhanden, bzw. war nicht vorgesehen. Alle Bauteile sind in den Bereichen außerhalb der Fugen angerostet.							
Ortung:	Gesamtes Feld													
Klassifizierung bezüglich Stand-, Betriebs und Verkehrssicherheit (Schadensstufe)														
Standssicherheit				Betriebssicherheit				Verkehrssicherheit						
<input type="checkbox"/> 0	<input checked="" type="checkbox"/> 1	<input type="checkbox"/> 2	<input type="checkbox"/> 3	<input type="checkbox"/> 4	<input checked="" type="checkbox"/> 0	<input type="checkbox"/> 1	<input type="checkbox"/> 2	<input type="checkbox"/> 3	<input type="checkbox"/> 4	<input checked="" type="checkbox"/> 0	<input type="checkbox"/> 1	<input type="checkbox"/> 2	<input type="checkbox"/> 3	<input type="checkbox"/> 4

Schaden mit Sicherheitsrisiko														
Standssicherheit		<input type="checkbox"/> ja <input checked="" type="checkbox"/> nein		Betriebssicherheit		<input type="checkbox"/> ja <input checked="" type="checkbox"/> nein		Verkehrssicherheit			<input type="checkbox"/> ja <input checked="" type="checkbox"/> nein

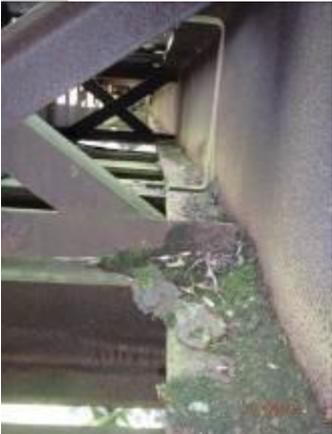
Prüfbefund Nr.	F6-003													
Schadenstyp	Korrosionsschäden an Profil und Schweißnähten													
Foto:

Schadensbeschreibung:							
							Korrosionsschäden an den Stahlprofilen und den Schweißnähten der Queraussteifung im Aufsatzbereich auf den unteren Flansch der Hauptträger. Die Anschlusspunkte weisen z.T. einen deutlichen Materialabtrag auf.							
Ortung:	Alle Bauteile													
Klassifizierung bezüglich Stand-, Betriebs und Verkehrssicherheit (Schadensstufe)														
Standssicherheit				Betriebssicherheit				Verkehrssicherheit						
<input type="checkbox"/> 0	<input type="checkbox"/> 1	<input checked="" type="checkbox"/> 2	<input type="checkbox"/> 3	<input type="checkbox"/> 4	<input type="checkbox"/> 0	<input type="checkbox"/> 1	<input checked="" type="checkbox"/> 2	<input type="checkbox"/> 3	<input type="checkbox"/> 4	<input type="checkbox"/> 0	<input type="checkbox"/> 1	<input checked="" type="checkbox"/> 2	<input type="checkbox"/> 3	<input type="checkbox"/> 4

Schaden mit Sicherheitsrisiko														
Standssicherheit		<input checked="" type="checkbox"/> ja <input type="checkbox"/> nein		Betriebssicherheit		<input checked="" type="checkbox"/> ja <input type="checkbox"/> nein		Verkehrssicherheit			<input checked="" type="checkbox"/> ja <input type="checkbox"/> nein

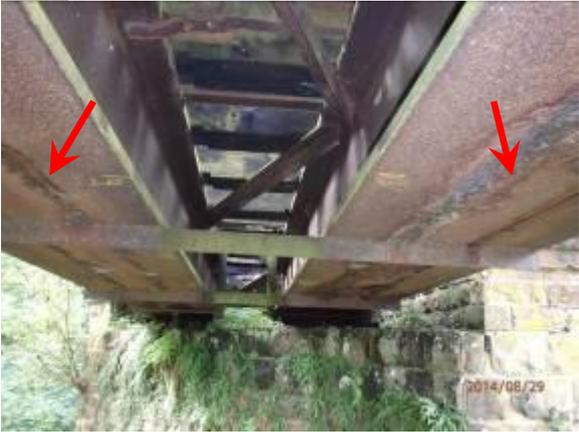
Schadensbeschreibung:	<p>Verstärkte Anlagerung von Korrosionsprodukten im Bereich der Trägerfugen. Durch das Vorhandensein der Feuchtigkeit über längere Zeiträume ist hier eine erhöhte Schädigung des Trägers infolge Korrosion feststellbar. Die Restdicken der Profile werden stichpunktartig mit Ultraschall festgestellt.</p>	
Ortung:	Fugen im Bereich des mittig verbauten Trägers – bereichsweise	
Klassifizierung bezüglich Stand-, Betriebs und Verkehrssicherheit (Schadensstufe)		
Standssicherheit	Betriebssicherheit	Verkehrssicherheit
<input type="checkbox"/> 0 <input type="checkbox"/> 1 <input type="checkbox"/> 2 <input checked="" type="checkbox"/> 3 <input type="checkbox"/> 4	<input type="checkbox"/> 0 <input type="checkbox"/> 1 <input type="checkbox"/> 2 <input checked="" type="checkbox"/> 3 <input type="checkbox"/> 4	<input type="checkbox"/> 0 <input type="checkbox"/> 1 <input type="checkbox"/> 2 <input checked="" type="checkbox"/> 3 <input type="checkbox"/> 4

Schaden mit Sicherheitsrisiko		
Standssicherheit	<input checked="" type="checkbox"/> ja <input type="checkbox"/> nein	Betriebssicherheit
		<input checked="" type="checkbox"/> ja <input type="checkbox"/> nein
		Verkehrssicherheit
		<input checked="" type="checkbox"/> ja <input type="checkbox"/> nein
Prüfbefund Nr.	F6-005	
Schadenstyp	Korrosionsschäden Walzträger	
Foto:

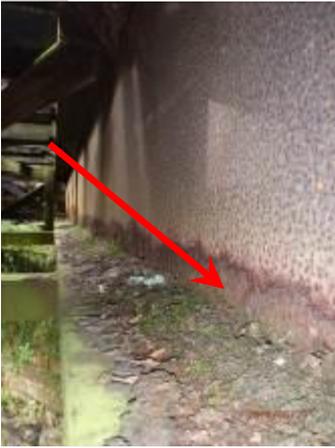
Schadensbeschreibung:	<p>Korrosionsschäden im Übergangsbereich vom Steg an den unteren Flansch.</p>	
Ortung:	Innen- und außenseitige Träger	
Klassifizierung bezüglich Stand-, Betriebs und Verkehrssicherheit (Schadensstufe)		
Standssicherheit	Betriebssicherheit	Verkehrssicherheit
<input type="checkbox"/> 0 <input type="checkbox"/> 1 <input checked="" type="checkbox"/> 2 <input type="checkbox"/> 3 <input type="checkbox"/> 4	<input type="checkbox"/> 0 <input type="checkbox"/> 1 <input checked="" type="checkbox"/> 2 <input type="checkbox"/> 3 <input type="checkbox"/> 4	<input type="checkbox"/> 0 <input type="checkbox"/> 1 <input checked="" type="checkbox"/> 2 <input type="checkbox"/> 3 <input type="checkbox"/> 4

Schaden mit Sicherheitsrisiko		
Standssicherheit	<input type="checkbox"/> ja <input checked="" type="checkbox"/> nein	Betriebssicherheit
		<input type="checkbox"/> ja <input checked="" type="checkbox"/> nein
		Verkehrssicherheit
		<input type="checkbox"/> ja <input checked="" type="checkbox"/> nein

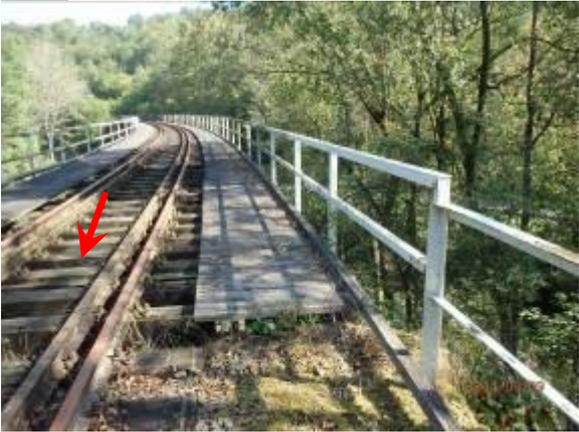
Prüfbefund Nr.	F6-006				
Schadenstyp	Abdeckbleche/Abdeckplatten fehlen				
Foto:	Schadensbeschreibung:

Abdeckplatten fehlen im gesamten Feld.				
Ortung:	U-Profile oberhalb der Hauptträger – Stellenweise				
Klassifizierung bezüglich Stand-, Betriebs und Verkehrssicherheit (Schadensstufe)					
Standssicherheit	Betriebssicherheit	Verkehrssicherheit			
<input checked="" type="checkbox"/> 0 <input type="checkbox"/> 1 <input type="checkbox"/> 2 <input type="checkbox"/> 3 <input type="checkbox"/> 4	<input checked="" type="checkbox"/> 0 <input type="checkbox"/> 1 <input type="checkbox"/> 2 <input type="checkbox"/> 3 <input type="checkbox"/> 4	<input type="checkbox"/> 0 <input type="checkbox"/> 1 <input type="checkbox"/> 2 <input type="checkbox"/> 3 <input checked="" type="checkbox"/> 4			
Schaden mit Sicherheitsrisiko					
Standssicherheit	<input type="checkbox"/> ja <input checked="" type="checkbox"/> nein	Betriebssicherheit	<input type="checkbox"/> ja <input checked="" type="checkbox"/> nein	Verkehrssicherheit	<input type="checkbox"/> ja <input checked="" type="checkbox"/> nein

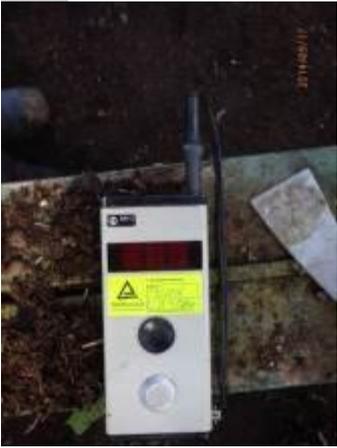
Prüfbefund Nr.	F6-007				
Schadenstyp	Profil-Reststärkenmessung				
Foto:	Schadensbeschreibung:

Wird eine Profilstärke des Flansches von 30mm zugrunde gelegt (HEB 600) weist der maßgeblich geschwächte Träger eine Querschnittsreduzierung des unteren Flansches von bis zu 31% auf. Ein Messpunkt im Auflagerbereich (Steg) zeigt eine Schädigung von 38% auf. Die Standssicherheit für eine Streckenklassifizierung CE ist beeinträchtigt. Die Querschnittsschwächungen sind bei der Überfahrt mit dem Untersichtgerät bereits durch erhöhte Schwingungen des Überbaus auffällig.				
Ortung:	Walzträger Überbau Feld 6 – Ersten 8 Messungen in Feldmitte (Flansch)				
Klassifizierung bezüglich Stand-, Betriebs und Verkehrssicherheit (Schadensstufe)					
Standssicherheit	Betriebssicherheit	Verkehrssicherheit			
<input type="checkbox"/> 0 <input type="checkbox"/> 1 <input type="checkbox"/> 2 <input type="checkbox"/> 3 <input checked="" type="checkbox"/> 4	<input type="checkbox"/> 0 <input type="checkbox"/> 1 <input type="checkbox"/> 2 <input type="checkbox"/> 3 <input checked="" type="checkbox"/> 4	<input type="checkbox"/> 0 <input type="checkbox"/> 1 <input type="checkbox"/> 2 <input type="checkbox"/> 3 <input checked="" type="checkbox"/> 4

Schaden mit Sicherheitsrisiko					
Standssicherheit	<input checked="" type="checkbox"/> ja <input type="checkbox"/> nein	Betriebssicherheit	<input checked="" type="checkbox"/> ja <input type="checkbox"/> nein	Verkehrssicherheit	<input checked="" type="checkbox"/> ja <input type="checkbox"/> nein

Aufgrund der festgestellten und im weiteren Bereich vermuteten Schäden an den Walzprofilen des Überbaus (Feld 6) kann die Standsicherheit des Überbaus unter der vorgesehenen Nutzung nicht mehr gewährleistet werden.

Eine Sanierung des Überbaus ist bei derzeitigem Schadensausmaß nicht mehr wirtschaftlich realisierbar.

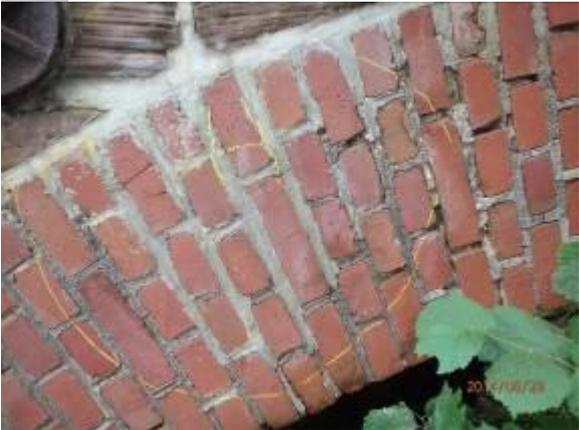
Prüfbefund Nr.	F7-001													
Schadenstyp	Hohlstelle Ziegelsteingewölbe													
Foto:

Schadensbeschreibung:						
								<p>Hohlstellen und Gefügeschäden im Gewölbemauerwerk.</p> <p>Der Schaden hat maßgebliche Auswirkungen auf das statische System.</p>						
Ortung:	Gewölbebogen 1 - Außenseite													
Klassifizierung bezüglich Stand-, Betriebs und Verkehrssicherheit (Schadensstufe)														
Standssicherheit					Betriebssicherheit					Verkehrssicherheit				
<input type="checkbox"/> 0	<input type="checkbox"/> 1	<input type="checkbox"/> 2	<input checked="" type="checkbox"/> 3	<input type="checkbox"/> 4	<input type="checkbox"/> 0	<input type="checkbox"/> 1	<input type="checkbox"/> 2	<input checked="" type="checkbox"/> 3	<input type="checkbox"/> 4	<input type="checkbox"/> 0	<input type="checkbox"/> 1	<input type="checkbox"/> 2	<input checked="" type="checkbox"/> 3	<input type="checkbox"/> 4

Schaden mit Sicherheitsrisiko														
Standssicherheit			<input checked="" type="checkbox"/> ja	<input type="checkbox"/> nein	Betriebssicherheit			<input checked="" type="checkbox"/> ja	<input type="checkbox"/> nein	Verkehrssicherheit			<input checked="" type="checkbox"/> ja	<input type="checkbox"/> nein

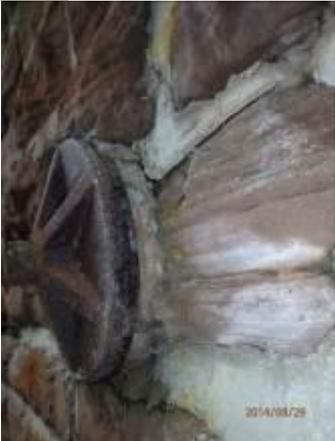
Prüfbefund Nr.	F7-002		
Schadenstyp	Querverspannung		
Foto:

Schadensbeschreibung:
			Im Bereich des Feldes 7 sind drei Querverspannungen (Verspannung Gesamtbauwerk) angeordnet. Die Köpfe weisen oberflächige Korrosion auf, zeigen ansonsten jedoch keine sichtbaren Schäden. Einzig der Fugenbereich des Mauerwerks oberhalb der Verspannungen ist schadhaft.
Ortung:	Gesamtbauwerk		
Klassifizierung bezüglich Stand-, Betriebs und Verkehrssicherheit (Schadensstufe)			
Standssicherheit		Betriebssicherheit	
<input type="checkbox"/> 0	<input checked="" type="checkbox"/> 1	<input type="checkbox"/> 2	<input type="checkbox"/> 3
<input type="checkbox"/> 4	<input checked="" type="checkbox"/> 0	<input type="checkbox"/> 1	<input type="checkbox"/> 2
<input type="checkbox"/> 3	<input type="checkbox"/> 4	<input checked="" type="checkbox"/> 0	<input type="checkbox"/> 1
<input type="checkbox"/> 2	<input type="checkbox"/> 3	<input type="checkbox"/> 4	<input checked="" type="checkbox"/> 0

<input type="checkbox"/> 1	<input type="checkbox"/> 2	<input type="checkbox"/> 3	<input type="checkbox"/> 4
Schaden mit Sicherheitsrisiko			
Standssicherheit	<input type="checkbox"/> ja <input checked="" type="checkbox"/> nein	Betriebssicherheit	<input type="checkbox"/> ja <input checked="" type="checkbox"/> nein
Verkehrssicherheit	<input type="checkbox"/> ja <input checked="" type="checkbox"/> nein	Verkehrssicherheit	<input type="checkbox"/> ja <input checked="" type="checkbox"/> nein

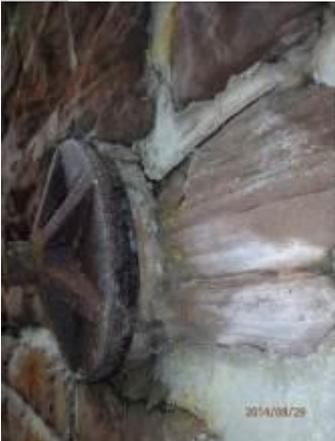
Prüfbefund Nr.	F7-003		
Schadenstyp	Querverspannung		
Foto:

Schadensbeschreibung:
			Die Gewölbeköpfe weisen eine Vielzahl von Schäden auf, die aus einer unzureichenden statischen Auslegung der Stirnwände bzw. des Gesamtbauwerks resultieren bzw. resultieren können. Das Schadensalter der meisten Schäden ist nicht genau zu beziffern, so dass nicht eindeutig geklärt werden kann ob die Querverspannungen als Gegenmaßnahme zu den örtlichen Schäden eingebaut wurden.
Ortung:	Gesamtbauwerk		
Klassifizierung bezüglich Stand-, Betriebs und Verkehrssicherheit (Schadensstufe)			
Standssicherheit		Betriebssicherheit	
<input type="checkbox"/> 0	<input type="checkbox"/> 1	<input type="checkbox"/> 2	<input checked="" type="checkbox"/> 3
<input type="checkbox"/> 4	<input type="checkbox"/> 0	<input type="checkbox"/> 1	<input type="checkbox"/> 2
<input type="checkbox"/> 3	<input type="checkbox"/> 4	<input checked="" type="checkbox"/> 3	<input type="checkbox"/> 4

<input type="checkbox"/> 2	<input type="checkbox"/> 3	<input type="checkbox"/> 4	<input checked="" type="checkbox"/> 3
<input type="checkbox"/> 1	<input type="checkbox"/> 2	<input type="checkbox"/> 3	<input type="checkbox"/> 4
Schaden mit Sicherheitsrisiko			
Standssicherheit	<input checked="" type="checkbox"/> ja <input type="checkbox"/> nein	Betriebssicherheit	<input checked="" type="checkbox"/> ja <input type="checkbox"/> nein
Verkehrssicherheit	<input checked="" type="checkbox"/> ja <input type="checkbox"/> nein	Verkehrssicherheit	<input checked="" type="checkbox"/> ja <input type="checkbox"/> nein

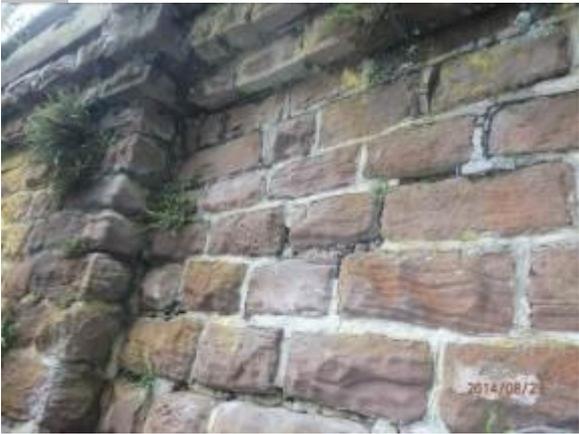
Prüfbefund Nr.	F7-004													
Schadenstyp	Schadhafte Mauerwerksfugen Stirnwände													
Foto:

Schadensbeschreibung: Die Mauerwerksfugen der Stirnwände sind z. T. schadhaft und bewachsen. Die Dauerhaftigkeit ist dadurch herabgesetzt.						
Ortung:	Beide Stirnflächen – stellenweise													
Klassifizierung bezüglich Stand-, Betriebs und Verkehrssicherheit (Schadensstufe)														
Standssicherheit				Betriebssicherheit				Verkehrssicherheit						
<input type="checkbox"/> 0	<input checked="" type="checkbox"/> 1	<input type="checkbox"/> 2	<input type="checkbox"/> 3	<input type="checkbox"/> 4	<input checked="" type="checkbox"/> 0	<input type="checkbox"/> 1	<input type="checkbox"/> 2	<input type="checkbox"/> 3	<input type="checkbox"/> 4	<input checked="" type="checkbox"/> 0	<input type="checkbox"/> 1	<input type="checkbox"/> 2	<input type="checkbox"/> 3	<input type="checkbox"/> 4

Schaden mit Sicherheitsrisiko														
Standssicherheit		<input type="checkbox"/> ja <input checked="" type="checkbox"/> nein	Betriebssicherheit		<input type="checkbox"/> ja <input checked="" type="checkbox"/> nein	Verkehrssicherheit			<input type="checkbox"/> ja <input checked="" type="checkbox"/> nein

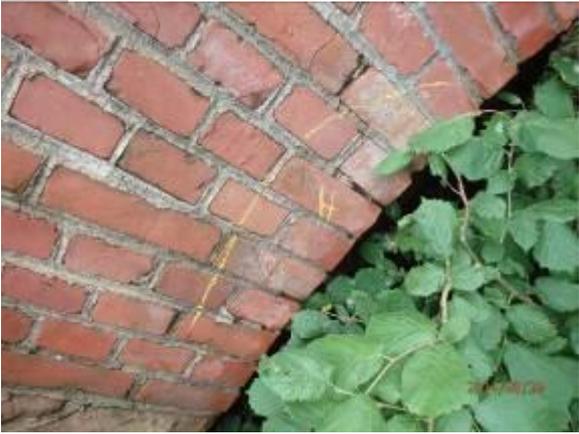
Prüfbefund Nr.	F7-005													
Schadenstyp	Hohlstelle Ziegelsteingewölbe													
Foto:

Schadensbeschreibung: Hohlstellen im Gewölbemauerwerk. Der Schaden hat maßgebliche Auswirkungen auf das statische System.						
Ortung:	Gewölbebogen 1 - Außenseite													
Klassifizierung bezüglich Stand-, Betriebs und Verkehrssicherheit (Schadensstufe)														
Standssicherheit				Betriebssicherheit				Verkehrssicherheit						
<input type="checkbox"/> 0	<input type="checkbox"/> 1	<input type="checkbox"/> 2	<input checked="" type="checkbox"/> 3	<input type="checkbox"/> 4	<input type="checkbox"/> 0	<input type="checkbox"/> 1	<input type="checkbox"/> 2	<input checked="" type="checkbox"/> 3	<input type="checkbox"/> 4	<input type="checkbox"/> 0	<input type="checkbox"/> 1	<input type="checkbox"/> 2	<input checked="" type="checkbox"/> 3	<input type="checkbox"/> 4
Schaden mit Sicherheitsrisiko

Standssicherheit		<input checked="" type="checkbox"/> ja <input type="checkbox"/> nein	Betriebssicherheit		<input checked="" type="checkbox"/> ja <input type="checkbox"/> nein	Verkehrssicherheit			<input checked="" type="checkbox"/> ja <input type="checkbox"/> nein

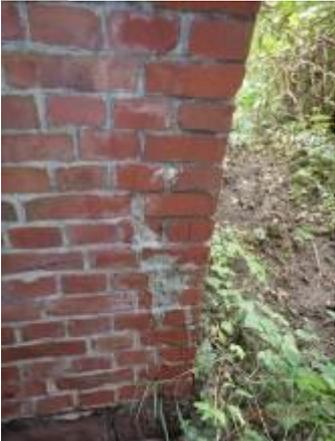
Prüfbefund Nr.	F7-006													
Schadenstyp	Nachträglich verpresste Hohlstellen - Ziegelsteingewölbe													
Foto:

Schadensbeschreibung: Nachträglich verpresste Hohlräume im Fußbereich des Gewölbebogens 1. Das Mauerwerk weist oberhalb der Stelle einen Riss auf. Mutmaßlich sanierter Frostschaden mit erneuter Schädigung.						
Ortung:	Gewölbebogen 1 oberhalb Widerlager 2													
Klassifizierung bezüglich Stand-, Betriebs und Verkehrssicherheit (Schadensstufe)														
Standssicherheit				Betriebssicherheit				Verkehrssicherheit						
<input type="checkbox"/> 0	<input checked="" type="checkbox"/> 1	<input type="checkbox"/> 2	<input type="checkbox"/> 3	<input type="checkbox"/> 4	<input checked="" type="checkbox"/> 0	<input type="checkbox"/> 1	<input type="checkbox"/> 2	<input type="checkbox"/> 3	<input type="checkbox"/> 4	<input checked="" type="checkbox"/> 0	<input type="checkbox"/> 1	<input type="checkbox"/> 2	<input type="checkbox"/> 3	<input type="checkbox"/> 4

Schaden mit Sicherheitsrisiko														
Standssicherheit		<input type="checkbox"/> ja <input checked="" type="checkbox"/> nein	Betriebssicherheit		<input type="checkbox"/> ja <input checked="" type="checkbox"/> nein	Verkehrssicherheit			<input type="checkbox"/> ja <input checked="" type="checkbox"/> nein

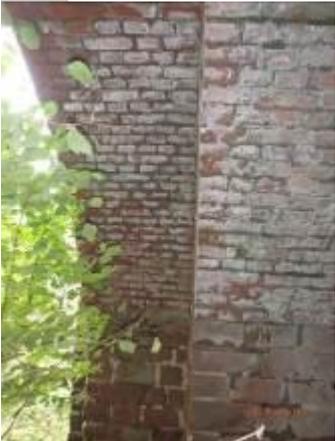
Prüfbefund Nr.	F7-007													
Schadenstyp	Durchfeuchtung													
Foto:

Schadensbeschreibung: Mauerwerk mit Durchfeuchtungsspuren mit und ohne Ausblühungen bzw. Aussinterungen. Hier kann es ergänzend zu den bis dato festgestellten und nachfolgend aufgeführten Schäden am Tragwerk zu weiteren frostbedingten Schäden am tragenden Mauerwerk kommen.						
Ortung:	Gesamtes Feld													
Klassifizierung bezüglich Stand-, Betriebs und Verkehrssicherheit (Schadensstufe)														
Standssicherheit				Betriebssicherheit				Verkehrssicherheit						
<input type="checkbox"/> 0	<input type="checkbox"/> 1	<input checked="" type="checkbox"/> 2	<input type="checkbox"/> 3	<input type="checkbox"/> 4	<input checked="" type="checkbox"/> 0	<input type="checkbox"/> 1	<input type="checkbox"/> 2	<input type="checkbox"/> 3	<input type="checkbox"/> 4	<input checked="" type="checkbox"/> 0	<input type="checkbox"/> 1	<input type="checkbox"/> 2	<input type="checkbox"/> 3	<input type="checkbox"/> 4

Schaden mit Sicherheitsrisiko														
Standssicherheit		<input type="checkbox"/> ja <input checked="" type="checkbox"/> nein	Betriebssicherheit		<input type="checkbox"/> ja <input checked="" type="checkbox"/> nein	Verkehrssicherheit			<input type="checkbox"/> ja <input checked="" type="checkbox"/> nein

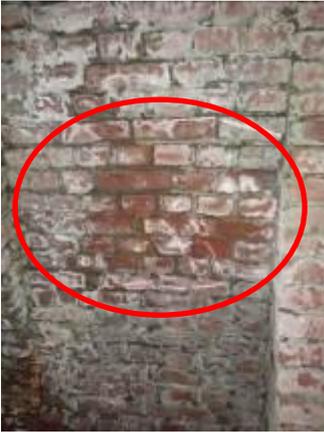
Prüfbefund Nr.	F7-008													
Schadenstyp	Hohlstelle Gewölbemauerwerk													
Foto:

Schadensbeschreibung:							
							Hohlräume im Bereich des Gewölbebogens. Der Schaden hat maßgebliche Auswirkungen auf das statische System.							
Ortung:	Gewölbebogen 2 – kurz unterhalb dem Verschnittbereich mit Gewölbebogen 3													
Klassifizierung bezüglich Stand-, Betriebs und Verkehrssicherheit (Schadensstufe)														
Standssicherheit				Betriebssicherheit				Verkehrssicherheit						
<input type="checkbox"/> 0	<input type="checkbox"/> 1	<input type="checkbox"/> 2	<input checked="" type="checkbox"/> 3	<input type="checkbox"/> 4	<input type="checkbox"/> 0	<input type="checkbox"/> 1	<input type="checkbox"/> 2	<input checked="" type="checkbox"/> 3	<input type="checkbox"/> 4	<input type="checkbox"/> 0	<input type="checkbox"/> 1	<input type="checkbox"/> 2	<input checked="" type="checkbox"/> 3	<input type="checkbox"/> 4

Schaden mit Sicherheitsrisiko														
Standssicherheit		<input checked="" type="checkbox"/> ja <input type="checkbox"/> nein		Betriebssicherheit		<input checked="" type="checkbox"/> ja <input type="checkbox"/> nein		Verkehrssicherheit			<input checked="" type="checkbox"/> ja <input type="checkbox"/> nein

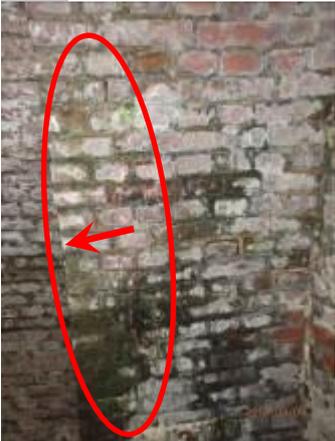
Prüfbefund Nr.	F7-009													
Schadenstyp	Hohlstelle Gewölbemauerwerk													
Foto:

Schadensbeschreibung:							
							Hohlräume mit seitlicher Ablösung des Bogens in Richtung Bogen 2. Der Schaden hat maßgebliche Auswirkungen auf das statische System.							
Ortung:	Gewölbebogen 3 – kurz oberhalb des Kämpfers Wandscheibe 6													
Klassifizierung bezüglich Stand-, Betriebs und Verkehrssicherheit (Schadensstufe)														
Standssicherheit				Betriebssicherheit				Verkehrssicherheit						
<input type="checkbox"/> 0	<input type="checkbox"/> 1	<input type="checkbox"/> 2	<input checked="" type="checkbox"/> 3	<input type="checkbox"/> 4	<input type="checkbox"/> 0	<input type="checkbox"/> 1	<input type="checkbox"/> 2	<input checked="" type="checkbox"/> 3	<input type="checkbox"/> 4	<input type="checkbox"/> 0	<input type="checkbox"/> 1	<input type="checkbox"/> 2	<input checked="" type="checkbox"/> 3	<input type="checkbox"/> 4

Schaden mit Sicherheitsrisiko														
Standssicherheit		<input checked="" type="checkbox"/> ja <input type="checkbox"/> nein		Betriebssicherheit		<input checked="" type="checkbox"/> ja <input type="checkbox"/> nein		Verkehrssicherheit			<input checked="" type="checkbox"/> ja <input type="checkbox"/> nein

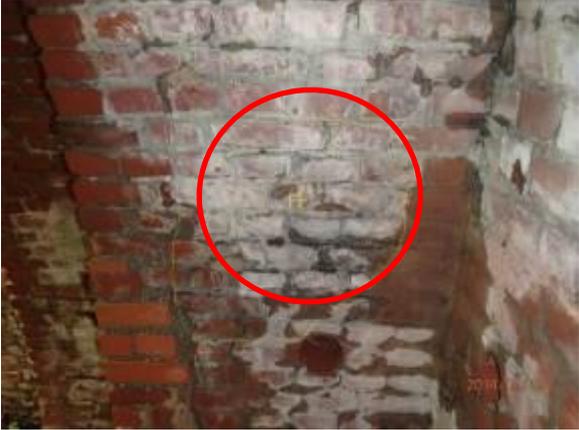
Prüfbefund Nr.	F7-010													
Schadenstyp	Hohlstelle Gewölbemauerwerk													
Foto:

Schadensbeschreibung:						
								Hohlräume oberhalb der Kernbohrung. Der Schaden hat maßgebliche Auswirkungen auf das statische System.						
Ortung:	Gewölbebogen 3 – kurz oberhalb der Kernbohrung Widerlager 2													
Klassifizierung bezüglich Stand-, Betriebs und Verkehrssicherheit (Schadensstufe)														
Standssicherheit					Betriebssicherheit					Verkehrssicherheit				
<input type="checkbox"/> 0	<input type="checkbox"/> 1	<input type="checkbox"/> 2	<input checked="" type="checkbox"/> 3	<input type="checkbox"/> 4	<input type="checkbox"/> 0	<input type="checkbox"/> 1	<input type="checkbox"/> 2	<input checked="" type="checkbox"/> 3	<input type="checkbox"/> 4	<input type="checkbox"/> 0	<input type="checkbox"/> 1	<input type="checkbox"/> 2	<input checked="" type="checkbox"/> 3	<input type="checkbox"/> 4

Schaden mit Sicherheitsrisiko														
Standssicherheit			<input checked="" type="checkbox"/> ja <input type="checkbox"/> nein	Betriebssicherheit			<input checked="" type="checkbox"/> ja <input type="checkbox"/> nein	Verkehrssicherheit			<input checked="" type="checkbox"/> ja <input type="checkbox"/> nein

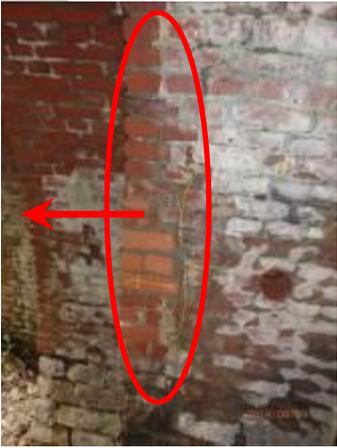
Prüfbefund Nr.	F7-011													
Schadenstyp	Ablösung Gewölbemauerwerk													
Foto:

Schadensbeschreibung:						
								Der neu angesetzte Gewölbebogen hat sich wieder gelöst und reißt in Richtung Bogenachse. Der Schaden hat maßgebliche Auswirkungen auf das statische System.						
Ortung:	Gewölbebogen 3 – neben der Kernbohrung Widerlager 2													
Klassifizierung bezüglich Stand-, Betriebs und Verkehrssicherheit (Schadensstufe)														
Standssicherheit					Betriebssicherheit					Verkehrssicherheit				
<input type="checkbox"/> 0	<input type="checkbox"/> 1	<input type="checkbox"/> 2	<input checked="" type="checkbox"/> 3	<input type="checkbox"/> 4	<input type="checkbox"/> 0	<input type="checkbox"/> 1	<input type="checkbox"/> 2	<input checked="" type="checkbox"/> 3	<input type="checkbox"/> 4	<input type="checkbox"/> 0	<input type="checkbox"/> 1	<input type="checkbox"/> 2	<input checked="" type="checkbox"/> 3	<input type="checkbox"/> 4

Schaden mit Sicherheitsrisiko														
Standssicherheit			<input checked="" type="checkbox"/> ja <input type="checkbox"/> nein	Betriebssicherheit			<input checked="" type="checkbox"/> ja <input type="checkbox"/> nein	Verkehrssicherheit			<input checked="" type="checkbox"/> ja <input type="checkbox"/> nein

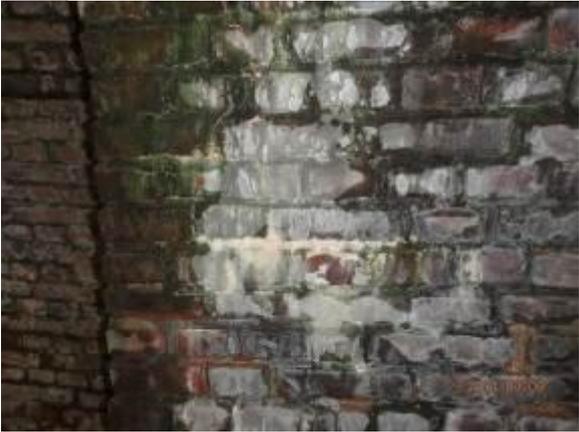
Prüfbefund Nr.	F7-012																
Schadenstyp	Ablösung Gewölbemauerwerk																
Foto:

Schadensbeschreibung: Durchnässte Mauerwerksbereiche mit Bemoosung / Veralgung.									
Ortung:	Gewölbebogen 3 – stellenweise – mehrfach auch im Bereich der anderen Bögen																
Klassifizierung bezüglich Stand-, Betriebs und Verkehrssicherheit (Schadensstufe)																	
Standssicherheit					Betriebssicherheit					Verkehrssicherheit							
<input type="checkbox"/> 0	<input type="checkbox"/> 1	<input checked="" type="checkbox"/> 2	<input type="checkbox"/> 3	<input type="checkbox"/> 4	<input checked="" type="checkbox"/> 0	<input type="checkbox"/> 1	<input type="checkbox"/> 2	<input type="checkbox"/> 3	<input type="checkbox"/> 4	<input checked="" type="checkbox"/> 0	<input type="checkbox"/> 1	<input type="checkbox"/> 2	<input type="checkbox"/> 3	<input type="checkbox"/> 4

Schaden mit Sicherheitsrisiko																	
Standssicherheit			<input type="checkbox"/> ja <input checked="" type="checkbox"/> nein			Betriebssicherheit			<input type="checkbox"/> ja <input checked="" type="checkbox"/> nein			Verkehrssicherheit			<input type="checkbox"/> ja <input checked="" type="checkbox"/> nein

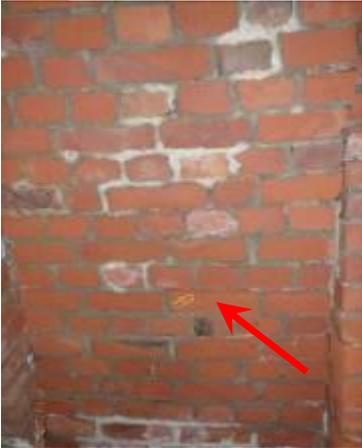
Prüfbefund Nr.	F7-013																
Schadenstyp	Hohlstelle Gewölbemauerwerk																
Foto:

Schadensbeschreibung: Vereinzelt hohle Steine des Mauerwerksgewölbes.									
Ortung:	Gewölbebogen 4 – vereinzelt Steine mit Hohlage																
Klassifizierung bezüglich Stand-, Betriebs und Verkehrssicherheit (Schadensstufe)																	
Standssicherheit					Betriebssicherheit					Verkehrssicherheit							
<input type="checkbox"/> 0	<input checked="" type="checkbox"/> 1	<input type="checkbox"/> 2	<input type="checkbox"/> 3	<input type="checkbox"/> 4	<input checked="" type="checkbox"/> 0	<input type="checkbox"/> 1	<input type="checkbox"/> 2	<input type="checkbox"/> 3	<input type="checkbox"/> 4	<input checked="" type="checkbox"/> 0	<input type="checkbox"/> 1	<input type="checkbox"/> 2	<input type="checkbox"/> 3	<input type="checkbox"/> 4			
Schaden mit Sicherheitsrisiko

Standssicherheit			<input type="checkbox"/> ja <input checked="" type="checkbox"/> nein			Betriebssicherheit			<input type="checkbox"/> ja <input checked="" type="checkbox"/> nein			Verkehrssicherheit			<input type="checkbox"/> ja <input checked="" type="checkbox"/> nein

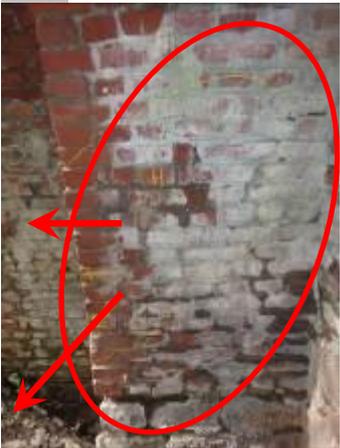
Prüfbefund Nr.	F7-014													
Schadenstyp	Hohlstelle Gewölbemauerwerk mit Ablösung													
Foto:

Schadensbeschreibung: Große Hohlstelle mit Ablösung des Gewölbemauerwerks. Hiervon sind auch die Steine im Widerlagerbereich (Naturstein) betroffen.						
Ortung:	Gewölbebogen 4 – oberhalb Widerlager 2													
Klassifizierung bezüglich Stand-, Betriebs und Verkehrssicherheit (Schadensstufe)														
Standssicherheit					Betriebssicherheit					Verkehrssicherheit				
<input type="checkbox"/> 0	<input type="checkbox"/> 1	<input type="checkbox"/> 2	<input checked="" type="checkbox"/> 3	<input type="checkbox"/> 4	<input type="checkbox"/> 0	<input type="checkbox"/> 1	<input type="checkbox"/> 2	<input checked="" type="checkbox"/> 3	<input type="checkbox"/> 4	<input type="checkbox"/> 0	<input type="checkbox"/> 1	<input type="checkbox"/> 2	<input checked="" type="checkbox"/> 3	<input type="checkbox"/> 4

Schaden mit Sicherheitsrisiko														
Standssicherheit			<input checked="" type="checkbox"/> ja <input type="checkbox"/> nein	Betriebssicherheit			<input checked="" type="checkbox"/> ja <input type="checkbox"/> nein	Verkehrssicherheit			<input checked="" type="checkbox"/> ja <input type="checkbox"/> nein

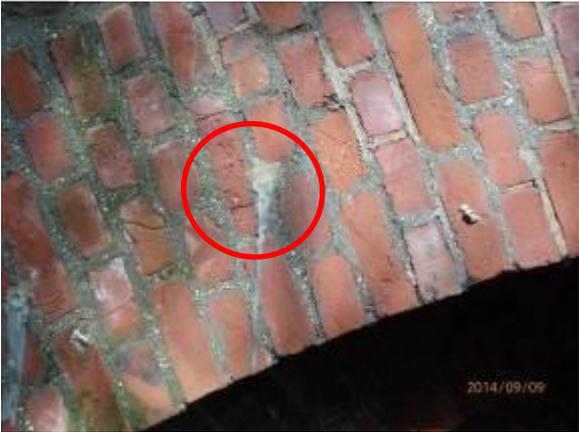
Prüfbefund Nr.	F7-015													
Schadenstyp	Mauerwerksinjektionen													
Foto:

Schadensbeschreibung: Im Bereich des Gewölbebogens wurde das Mauerwerk mehrfach injiziert. Die Injektionen dienen mutmaßlich dem Verschluss von Hohlräumen im Gefüge.						
Ortung:	Gewölbebogen 5 – vereinzelt an Außenseite des Bogens													
Klassifizierung bezüglich Stand-, Betriebs und Verkehrssicherheit (Schadensstufe)														
Standssicherheit					Betriebssicherheit					Verkehrssicherheit				
<input checked="" type="checkbox"/> 0	<input type="checkbox"/> 1	<input type="checkbox"/> 2	<input type="checkbox"/> 3	<input type="checkbox"/> 4	<input checked="" type="checkbox"/> 0	<input type="checkbox"/> 1	<input type="checkbox"/> 2	<input type="checkbox"/> 3	<input type="checkbox"/> 4	<input checked="" type="checkbox"/> 0	<input type="checkbox"/> 1	<input type="checkbox"/> 2	<input type="checkbox"/> 3	<input type="checkbox"/> 4

Schaden mit Sicherheitsrisiko														
Standssicherheit			<input checked="" type="checkbox"/> ja <input type="checkbox"/> nein	Betriebssicherheit			<input checked="" type="checkbox"/> ja <input type="checkbox"/> nein	Verkehrssicherheit			<input checked="" type="checkbox"/> ja <input type="checkbox"/> nein

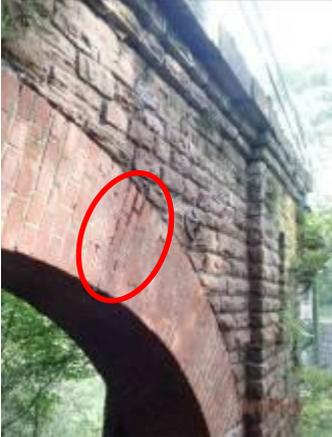
Prüfbefund Nr.	F7-016													
Schadenstyp	Auswaschungen Fugenmaterial													
Foto:

Schadensbeschreibung: Fugenauswaschungen am Gewölbemauerwerk								
Ortung:	Gewölbebogen 5 – vereinzelt an Außenseite des Bogens													
Klassifizierung bezüglich Stand-, Betriebs und Verkehrssicherheit (Schadensstufe)														
Standssicherheit				Betriebssicherheit				Verkehrssicherheit						
<input type="checkbox"/> 0	<input checked="" type="checkbox"/> 1	<input type="checkbox"/> 2	<input type="checkbox"/> 3	<input type="checkbox"/> 4	<input checked="" type="checkbox"/> 0	<input type="checkbox"/> 1	<input type="checkbox"/> 2	<input type="checkbox"/> 3	<input type="checkbox"/> 4	<input checked="" type="checkbox"/> 0	<input type="checkbox"/> 1	<input type="checkbox"/> 2	<input type="checkbox"/> 3	<input type="checkbox"/> 4
Schaden mit Sicherheitsrisiko														
Standssicherheit		<input type="checkbox"/> ja <input checked="" type="checkbox"/> nein		Betriebssicherheit		<input type="checkbox"/> ja <input checked="" type="checkbox"/> nein		Verkehrssicherheit		<input type="checkbox"/> ja <input checked="" type="checkbox"/> nein

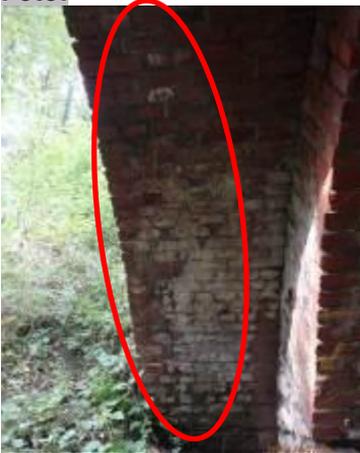
Prüfbefund Nr.	F7-017													
Schadenstyp	Hohlstellen und Ablösungen Gewölbemauerwerk													
Foto:

Schadensbeschreibung: Großflächige Hohlstellen und Ablösungen des Gewölbemauerwerks. Der Schaden hat maßgebliche Auswirkungen auf das statische System.								
Ortung:	Gewölbebogen 5 – Außenseite des Bogens oberhalb Widerlager 2													
Klassifizierung bezüglich Stand-, Betriebs und Verkehrssicherheit (Schadensstufe)														
Standssicherheit				Betriebssicherheit				Verkehrssicherheit						
<input type="checkbox"/> 0	<input type="checkbox"/> 1	<input type="checkbox"/> 2	<input checked="" type="checkbox"/> 3	<input type="checkbox"/> 4	<input type="checkbox"/> 0	<input type="checkbox"/> 1	<input type="checkbox"/> 2	<input checked="" type="checkbox"/> 3	<input type="checkbox"/> 4	<input type="checkbox"/> 0	<input type="checkbox"/> 1	<input type="checkbox"/> 2	<input checked="" type="checkbox"/> 3	<input type="checkbox"/> 4

Schaden mit Sicherheitsrisiko														
Standssicherheit		<input checked="" type="checkbox"/> ja <input type="checkbox"/> nein		Betriebssicherheit		<input checked="" type="checkbox"/> ja <input type="checkbox"/> nein		Verkehrssicherheit		<input checked="" type="checkbox"/> ja <input type="checkbox"/> nein

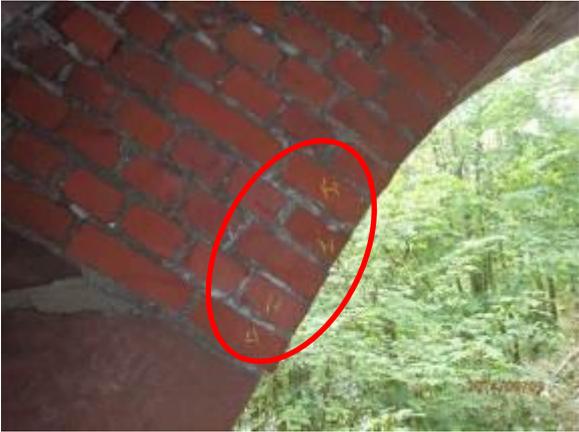
Prüfbefund Nr.	F7-018
Schadenstyp	Hohllage einzelner Steine
Foto:	Schadensbeschreibung:

Hohllage einzelner Steine des Gewölbebogens oberhalb des Auflagers Wandscheibe 6.
Ortung:	Gewölbebogen 5 – Innenseite des Bogens oberhalb Auflager Wandscheibe 6
Klassifizierung bezüglich Stand-, Betriebs und Verkehrssicherheit (Schadensstufe)	
Standssicherheit	Betriebssicherheit
<input type="checkbox"/> 0 <input type="checkbox"/> 1 <input checked="" type="checkbox"/> 2 <input type="checkbox"/> 3 <input type="checkbox"/> 4	<input checked="" type="checkbox"/> 0 <input type="checkbox"/> 1 <input type="checkbox"/> 2 <input type="checkbox"/> 3 <input type="checkbox"/> 4
Schaden mit Sicherheitsrisiko	
Standssicherheit	Betriebssicherheit
<input type="checkbox"/> ja <input checked="" type="checkbox"/> nein	<input type="checkbox"/> ja <input checked="" type="checkbox"/> nein
Verkehrssicherheit	<input type="checkbox"/> ja <input checked="" type="checkbox"/> nein

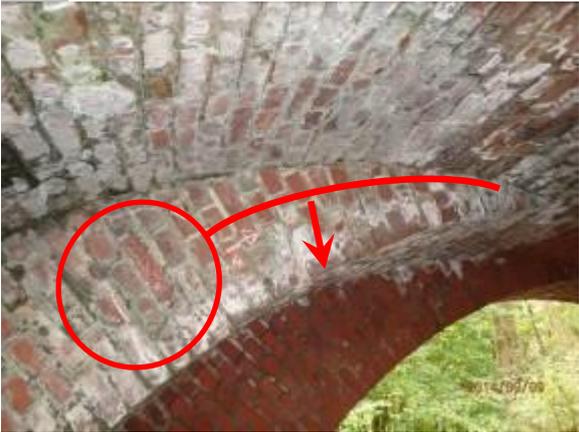
Prüfbefund Nr.	F7-019
Schadenstyp	Großflächige Hohllage und Ablösungen
Foto:	Schadensbeschreibung:

Große Hohlstelle und Ablösung des unteren Bogenbereiches
Ortung:	Gewölbebogen 4 – Innenseite des Bogens zu Bogen 3
Klassifizierung bezüglich Stand-, Betriebs und Verkehrssicherheit (Schadensstufe)	
Standssicherheit	Betriebssicherheit
<input type="checkbox"/> 0 <input type="checkbox"/> 1 <input type="checkbox"/> 2 <input checked="" type="checkbox"/> 3 <input type="checkbox"/> 4	<input type="checkbox"/> 0 <input type="checkbox"/> 1 <input type="checkbox"/> 2 <input checked="" type="checkbox"/> 3 <input type="checkbox"/> 4
Schaden mit Sicherheitsrisiko	
Standssicherheit	Betriebssicherheit
<input checked="" type="checkbox"/> ja <input type="checkbox"/> nein	<input checked="" type="checkbox"/> ja <input type="checkbox"/> nein
Verkehrssicherheit	<input checked="" type="checkbox"/> ja <input type="checkbox"/> nein

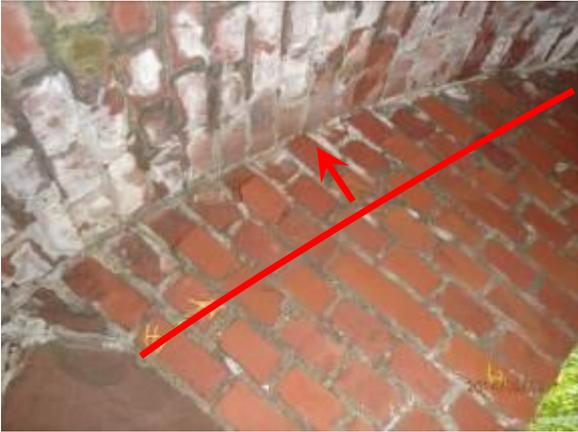
Prüfbefund Nr.	F7-020		
Schadenstyp	Großflächige Hohllage und Ablösungen		
Foto:

Schadensbeschreibung:
			Große Hohlstelle und Ablösung des oberen Bogenbereiches
Ortung:	Gewölbebogen 5 – Innenseite des Bogens zu Bogen 4		
Klassifizierung bezüglich Stand-, Betriebs und Verkehrssicherheit (Schadensstufe)			
Standssicherheit	Betriebssicherheit		Verkehrssicherheit
<input type="checkbox"/> 0 <input type="checkbox"/> 1 <input type="checkbox"/> 2 <input checked="" type="checkbox"/> 3 <input type="checkbox"/> 4	<input type="checkbox"/> 0 <input type="checkbox"/> 1 <input type="checkbox"/> 2 <input checked="" type="checkbox"/> 3 <input type="checkbox"/> 4	<input type="checkbox"/> 0 <input type="checkbox"/> 1 <input type="checkbox"/> 2 <input checked="" type="checkbox"/> 3 <input type="checkbox"/> 4	<input type="checkbox"/> 0 <input type="checkbox"/> 1 <input type="checkbox"/> 2 <input checked="" type="checkbox"/> 3 <input type="checkbox"/> 4

Schaden mit Sicherheitsrisiko			
Standssicherheit	<input checked="" type="checkbox"/> ja <input type="checkbox"/> nein	Betriebssicherheit	<input checked="" type="checkbox"/> ja <input type="checkbox"/> nein
		Verkehrssicherheit	<input checked="" type="checkbox"/> ja <input type="checkbox"/> nein

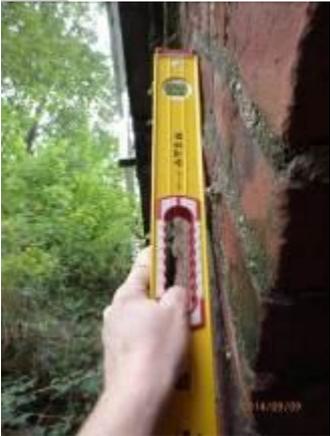
Prüfbefund Nr.	F7-021		
Schadenstyp	Schiefstellung der Stirnwand		
Foto:

Schadensbeschreibung:
			Schiefstellung der Stirnwand (~8%). Da diese Feststellung in keinem vorliegenden Bericht aufgeführt ist, kann zur Entwicklung des mutmaßlichen Schadens keine konkrete Aussage getroffen werden. Der Schaden wird entsprechend seiner statischen Relevanz auf den Bauwerksbereich eingestuft.
Ortung:	Stirnwand an Gewölbebogen 5		
Klassifizierung bezüglich Stand-, Betriebs und Verkehrssicherheit (Schadensstufe)			
Standssicherheit	Betriebssicherheit		Verkehrssicherheit
<input type="checkbox"/> 0 <input type="checkbox"/> 1 <input type="checkbox"/> 2 <input checked="" type="checkbox"/> 3 <input type="checkbox"/> 4	<input type="checkbox"/> 0 <input type="checkbox"/> 1 <input type="checkbox"/> 2 <input checked="" type="checkbox"/> 3 <input type="checkbox"/> 4	<input type="checkbox"/> 0 <input type="checkbox"/> 1 <input type="checkbox"/> 2 <input checked="" type="checkbox"/> 3 <input type="checkbox"/> 4	<input type="checkbox"/> 0 <input type="checkbox"/> 1 <input type="checkbox"/> 2 <input checked="" type="checkbox"/> 3 <input type="checkbox"/> 4

Schaden mit Sicherheitsrisiko			
Standssicherheit	<input checked="" type="checkbox"/> ja <input type="checkbox"/> nein	Betriebssicherheit	<input checked="" type="checkbox"/> ja <input type="checkbox"/> nein
		Verkehrssicherheit	<input checked="" type="checkbox"/> ja <input type="checkbox"/> nein

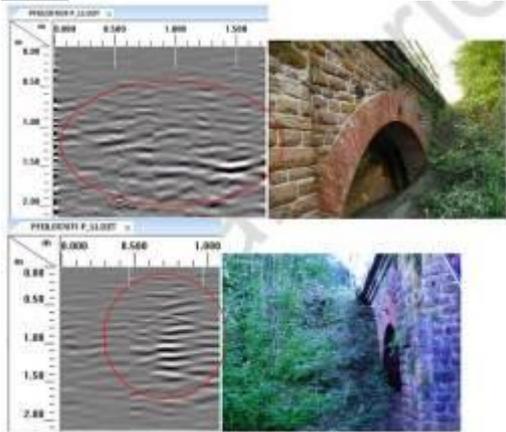
Prüfbefund Nr.	F7-024													
Schadenstyp	Georadmessungen													
Foto:

Schadensbeschreibung: Die Gewölbbögen weisen eine Vielzahl von Hohllagen im Mauerwerksverbund auf, die insbesondere oberhalb der eigentlichen Mauerbögen aus Ziegelstein (Fugenbereich) zu erwarten sind. Durch die Messungen werden die Ergebnisse der handnahen Prüfung bestätigt und das Vorhandensein auch in tieferen Lagen der Gewölbekonstruktion festgestellt. Die Standsicherheit und Dauerhaftigkeit der Konstruktion sind hier stark beeinträchtigt.											
Ortung:	Gewölbbögen Ziegelmauerwerk													
Klassifizierung bezüglich Stand-, Betriebs und Verkehrssicherheit (Schadensstufe)														
Standsicherheit		Betriebssicherheit		Verkehrssicherheit										
<input type="checkbox"/> 0	<input type="checkbox"/> 1	<input type="checkbox"/> 2	<input checked="" type="checkbox"/> 3	<input type="checkbox"/> 4	<input type="checkbox"/> 0	<input type="checkbox"/> 1	<input type="checkbox"/> 2	<input checked="" type="checkbox"/> 3	<input type="checkbox"/> 4	<input type="checkbox"/> 0	<input type="checkbox"/> 1	<input type="checkbox"/> 2	<input checked="" type="checkbox"/> 3	<input type="checkbox"/> 4

Schaden mit Sicherheitsrisiko														
Standsicherheit	<input checked="" type="checkbox"/> ja <input type="checkbox"/> nein	Betriebssicherheit	<input checked="" type="checkbox"/> ja <input type="checkbox"/> nein	Verkehrssicherheit	<input checked="" type="checkbox"/> ja <input type="checkbox"/> nein

Aufgrund der festgestellten gravierenden Gefügeschäden an der Mauerwerkskonstruktion des Feldes 7 sind hier einzig umfassende Mauerwerksinjektionen in Kombination mit einer vollständigen oberseitigen Abdichtung des gesamten Bauwerks zielführend. Da diese Maßnahmen mit einem erheblichen Aufwand behaftet sind und zudem die statische Auslegung des Baukörpers Fragen aufwirft, sehen wir einzig den vollständigen Neubau des Überbaus als zielführende Maßnahme an.

Eine Sanierung des Überbaus ist bei derzeitigem Schadensausmaß nicht mehr wirtschaftlich realisierbar.

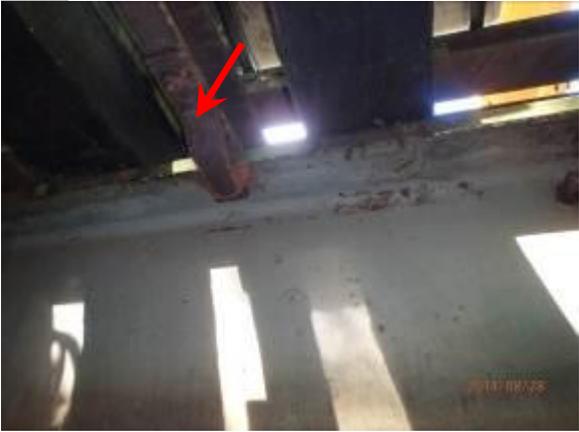
Prüfbefund Nr.	G-001													
Schadenstyp	Korrosionsschäden an Tragkonstruktion (Geländer und Gehweg)													
Foto:

Schadensbeschreibung:						
								Die Hauptbauteile der Geländerkonstruktion sowie des Gehweges weisen deutliche Korrosionsschäden mit bereits geringen Materialabträgen auf. Diese Schäden sind an den oberstromig angeordneten Bauteilen ausgeprägter vorhanden. Hier: Klemmprofil						
Ortung:	Tragkonstruktion Geländer - Randweg													
Klassifizierung bezüglich Stand-, Betriebs und Verkehrssicherheit (Schadensstufe)														
Standssicherheit					Betriebssicherheit					Verkehrssicherheit				
<input type="checkbox"/> 0	<input checked="" type="checkbox"/> 1	<input type="checkbox"/> 2	<input type="checkbox"/> 3	<input type="checkbox"/> 4	<input checked="" type="checkbox"/> 0	<input type="checkbox"/> 1	<input type="checkbox"/> 2	<input type="checkbox"/> 3	<input type="checkbox"/> 4	<input checked="" type="checkbox"/> 0	<input type="checkbox"/> 1	<input type="checkbox"/> 2	<input type="checkbox"/> 3	<input type="checkbox"/> 4

Schaden mit Sicherheitsrisiko														
Standssicherheit					Betriebssicherheit					Verkehrssicherheit				
<input type="checkbox"/> ja <input checked="" type="checkbox"/> nein					<input type="checkbox"/> ja <input checked="" type="checkbox"/> nein					<input type="checkbox"/> ja <input checked="" type="checkbox"/> nein

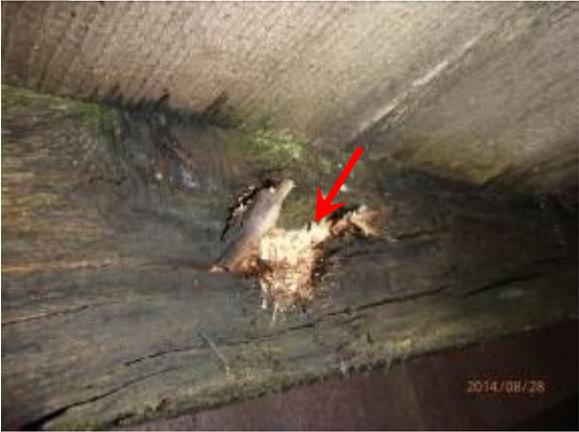
Prüfbefund Nr.	G-002													
Schadenstyp	Verfaulte Unterkonstruktion													
Foto:

Schadensbeschreibung:							
						<p>Im Bereich der Gehwege sind die unterseitigen Tragbalken in nahezu allen Bereichen angefault bzw. verfault. Sie dienen der seitlichen Lagesicherung sowie als vertikaler Befestigungsgrund des Bohlenbelages. Durch die Faulstellen bindet die Verschraubung der Bohlen in nicht mehr ausreichend tragfähigen Untergrund ein und kann sich bei gleisseitiger Belastung des Bohlenbelages schlagartig herauslösen.</p> <p>Die Bohlen sind über die verfaulten Holzbalken an die unterseitige Stahlkonstruktion angebunden. Maßgeblich geschädigte Bereiche wurden bei der Prüfung kenntlich gemacht.</p>								
Ortung:	Tragkonstruktion Bohlenbelag (vollständig)													
Klassifizierung bezüglich Stand-, Betriebs und Verkehrssicherheit (Schadensstufe)														
Standssicherheit				Betriebssicherheit				Verkehrssicherheit

<input checked="" type="checkbox"/> 0	<input type="checkbox"/> 1	<input type="checkbox"/> 2	<input type="checkbox"/> 3	<input type="checkbox"/> 4	<input checked="" type="checkbox"/> 0	<input type="checkbox"/> 1	<input type="checkbox"/> 2	<input type="checkbox"/> 3	<input type="checkbox"/> 4	<input type="checkbox"/> 0	<input type="checkbox"/> 1	<input type="checkbox"/> 2	<input type="checkbox"/> 3	<input checked="" type="checkbox"/> 4
Schaden mit Sicherheitsrisiko														
Standssicherheit		<input type="checkbox"/> ja <input checked="" type="checkbox"/> nein		Betriebssicherheit		<input type="checkbox"/> ja <input checked="" type="checkbox"/> nein		Verkehrssicherheit			<input checked="" type="checkbox"/> ja <input type="checkbox"/> nein

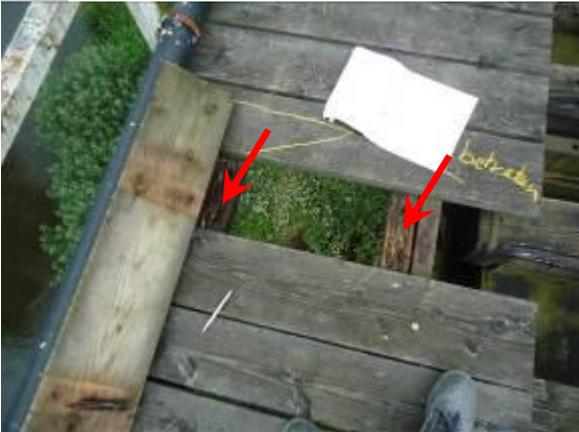
Prüfbefund Nr.	G-003													
Schadenstyp	Verfaulte Unterkonstruktion													
Foto:

Schadensbeschreibung:							
						<p>Im Bereich der Gehwege sind die unterseitigen Tragbalken in nahezu allen Bereichen angefault bzw. verfault. Sie dienen der seitlichen Lagesicherung sowie als vertikaler Befestigungsgrund des Bohlenbelages. Durch die Faulstellen bindet die Verschraubung der Bohlen in nicht mehr ausreichend tragfähigen Untergrund ein und kann sich bei gleisseitiger Belastung des Bohlenbelages schlagartig herauslösen.</p> <p>Die Bohlen sind über die verfaulten Holzbalken an die unterseitige Stahlkonstruktion angebunden. Maßgeblich geschädigte Bereiche wurden bei der Prüfung kenntlich gemacht.</p>								
Ortung:	Tragkonstruktion Bohlenbelag													
Klassifizierung bezüglich Stand-, Betriebs und Verkehrssicherheit (Schadensstufe)														
Standssicherheit				Betriebssicherheit				Verkehrssicherheit

<input checked="" type="checkbox"/> 0	<input type="checkbox"/> 1	<input type="checkbox"/> 2	<input type="checkbox"/> 3	<input type="checkbox"/> 4	<input checked="" type="checkbox"/> 0	<input type="checkbox"/> 1	<input type="checkbox"/> 2	<input type="checkbox"/> 3	<input type="checkbox"/> 4	<input type="checkbox"/> 0	<input type="checkbox"/> 1	<input type="checkbox"/> 2	<input type="checkbox"/> 3	<input checked="" type="checkbox"/> 4
Schaden mit Sicherheitsrisiko														
Standssicherheit		<input type="checkbox"/> ja <input checked="" type="checkbox"/> nein		Betriebssicherheit		<input type="checkbox"/> ja <input checked="" type="checkbox"/> nein		Verkehrssicherheit			<input checked="" type="checkbox"/> ja <input type="checkbox"/> nein

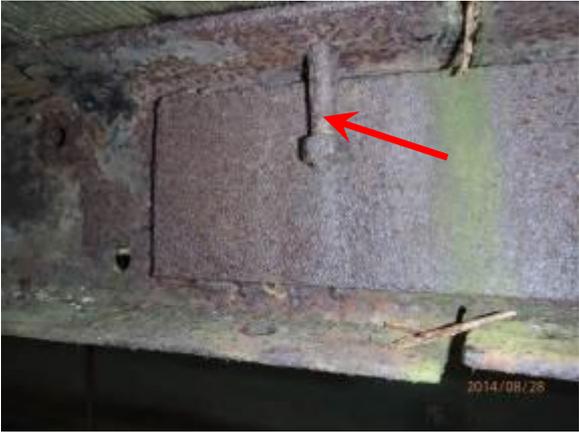
Prüfbefund Nr.	G-004																
Schadenstyp	Mangelhafte Verbindung – Bohlenbelag an stählerner Unterkonstruktion																
Foto:

Schadensbeschreibung: Der Anschluss des Bohlenbelages an die stählerne Unterkonstruktion ist nicht auf Abheben belastbar. Hier punktweise Lagesicherung des Bohlenbelages an der stählernen Unterkonstruktion.										
Ortung:	Befestigungspunkt Bohlenbelag an Stahl-Unterkonstruktion – mehrfach																
Klassifizierung bezüglich Stand-, Betriebs und Verkehrssicherheit (Schadensstufe)																	
Standssicherheit				Betriebssicherheit				Verkehrssicherheit									
<input checked="" type="checkbox"/> 0	<input type="checkbox"/> 1	<input type="checkbox"/> 2	<input type="checkbox"/> 3	<input type="checkbox"/> 4	<input checked="" type="checkbox"/> 0	<input type="checkbox"/> 1	<input type="checkbox"/> 2	<input type="checkbox"/> 3	<input type="checkbox"/> 4	<input type="checkbox"/> 0	<input type="checkbox"/> 1	<input type="checkbox"/> 2	<input checked="" type="checkbox"/> 3	<input type="checkbox"/> 4

Schaden mit Sicherheitsrisiko																	
Standssicherheit			<input type="checkbox"/> ja <input checked="" type="checkbox"/> nein			Betriebssicherheit			<input type="checkbox"/> ja <input checked="" type="checkbox"/> nein			Verkehrssicherheit			<input checked="" type="checkbox"/> ja <input type="checkbox"/> nein

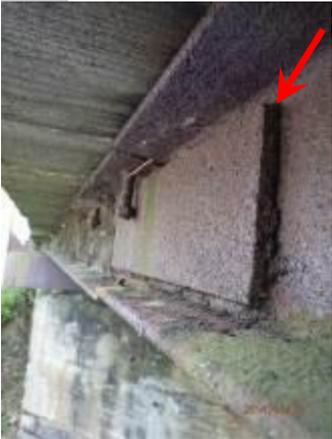
Prüfbefund Nr.	G-005																
Schadenstyp	Schweißnaht mit geringem Restquerschnitt - Korrosion																
Foto:

Schadensbeschreibung: Die Verbindungsplatten der U-Träger (Bohlenuflager) weisen im Bereich der Schweißnähte einen Materialabtrag auf, der bei der derzeitigen Nutzung noch im statisch zu vertretenden Rahmen liegt. Die Anschlüsse sind z.T. auch mit „biegesteifen“ Schraubanschlüssen hergestellt. Diese weisen ebenfalls Korrosion mit bis dato geringen Materialabträgen auf. Eine höhere Belastung der Bauteile (bspw. Evakuierung eines Zug) wird als statisch fragwürdig angesehen (siehe nachfolgender Befund G-014). Die Beurteilung erfolgt für den geplanten Zustand.										
Ortung:	Stoßpunkte U-Profile																
Klassifizierung bezüglich Stand-, Betriebs und Verkehrssicherheit (Schadensstufe)																	
Standssicherheit				Betriebssicherheit				Verkehrssicherheit

<input type="checkbox"/> 0	<input type="checkbox"/> 1	<input type="checkbox"/> 2	<input checked="" type="checkbox"/> 3	<input type="checkbox"/> 4	<input checked="" type="checkbox"/> 0	<input type="checkbox"/> 1	<input type="checkbox"/> 2	<input type="checkbox"/> 3	<input type="checkbox"/> 4	<input type="checkbox"/> 0	<input type="checkbox"/> 1	<input type="checkbox"/> 2	<input type="checkbox"/> 3	<input checked="" type="checkbox"/> 4			
Schaden mit Sicherheitsrisiko																	
Standssicherheit			<input checked="" type="checkbox"/> ja <input type="checkbox"/> nein			Betriebssicherheit			<input type="checkbox"/> ja <input checked="" type="checkbox"/> nein			Verkehrssicherheit			<input checked="" type="checkbox"/> ja <input type="checkbox"/> nein

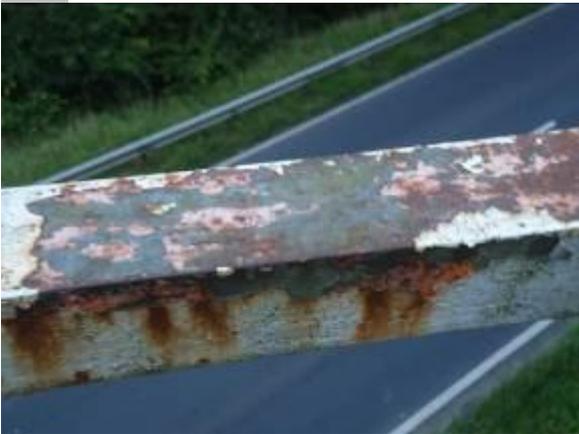
Prüfbefund Nr.	G-006																
Schadenstyp	Korrosionsschäden Geländer																
Foto:

Schadensbeschreibung: Das Geländer weist in weiten Bereichen Schäden am Korrosionsschutzanstrich auf. Die Bereiche weisen beginnende Korrosion auf. Ohne nennenswerten Materialabtrag.									
Ortung:	Oberflächenschutz Geländer - großflächig																
Klassifizierung bezüglich Stand-, Betriebs und Verkehrssicherheit (Schadensstufe)																	
Standssicherheit					Betriebssicherheit					Verkehrssicherheit							
<input type="checkbox"/> 0	<input checked="" type="checkbox"/> 1	<input type="checkbox"/> 2	<input type="checkbox"/> 3	<input type="checkbox"/> 4	<input checked="" type="checkbox"/> 0	<input type="checkbox"/> 1	<input type="checkbox"/> 2	<input type="checkbox"/> 3	<input type="checkbox"/> 4	<input type="checkbox"/> 0	<input checked="" type="checkbox"/> 1	<input type="checkbox"/> 2	<input type="checkbox"/> 3	<input type="checkbox"/> 4
