Erweiterte Sonderinspektion des Kylltalbauwerks Eifelquerbahn - 2014

Pächter:	VEB Gerolstein
Auftragsnummer:	124461084
Prüfzeitraum:	26.09.2014 bis 29.09.2014 09.09.2014 17.09.2014 bis 19.09.2014
Berichtserstellung:	02.09.2014 bis 05.10.2014

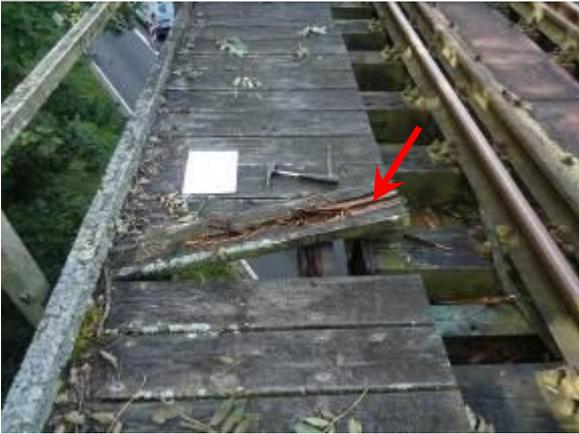
Schadensbeschreibung: Der Bohlenbelag weist in Teilbereichen Schäden durch holzerstörende Pilze auf. Von Schäden sind etwa 5% des Belags betroffen.									
Ortung:	Stellenweise bis etwa 5% der Fläche																
Klassifizierung bezüglich Stand-, Betriebs und Verkehrssicherheit (Schadensstufe)																	
Standssicherheit					Betriebssicherheit					Verkehrssicherheit							
<input type="checkbox"/> 0	<input type="checkbox"/> 1	<input type="checkbox"/> 2	<input type="checkbox"/> 3	<input checked="" type="checkbox"/> 4	<input checked="" type="checkbox"/> 0	<input type="checkbox"/> 1	<input type="checkbox"/> 2	<input type="checkbox"/> 3	<input type="checkbox"/> 4	<input type="checkbox"/> 0	<input type="checkbox"/> 1	<input type="checkbox"/> 2	<input type="checkbox"/> 3	<input checked="" type="checkbox"/> 4

Schaden mit Sicherheitsrisiko																	
Standssicherheit			<input checked="" type="checkbox"/> ja <input type="checkbox"/> nein			Betriebssicherheit			<input type="checkbox"/> ja <input checked="" type="checkbox"/> nein			Verkehrssicherheit			<input checked="" type="checkbox"/> ja <input type="checkbox"/> nein

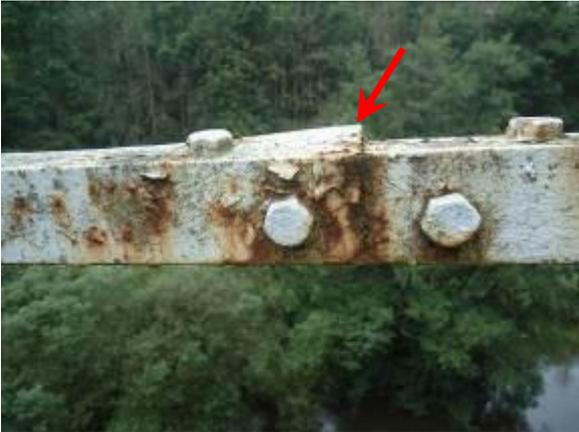
Prüfbefund Nr.	G-008																
Schadenstyp	Korrosionsschäden Knieholm																
Foto:

Schadensbeschreibung: Durch Korrosion (Blattrost) in den Anschlussbereichen sind Deformationen der Profile feststellbar. Die betroffenen Verbindungsmittel sind mutmaßlich überlastet. Stellenweise ist ein zeitnahes Versagen der Anschlusspunkte zu erwarten.						
Ortung:	Oberflächenschutz Geländer – stellenweise über die Geländerlänge																
Klassifizierung bezüglich Stand-, Betriebs und Verkehrssicherheit (Schadensstufe)																	
Standssicherheit					Betriebssicherheit					Verkehrssicherheit							
<input type="checkbox"/> 0	<input checked="" type="checkbox"/> 1	<input type="checkbox"/> 2	<input type="checkbox"/> 3	<input type="checkbox"/> 4	<input checked="" type="checkbox"/> 0	<input type="checkbox"/> 1	<input type="checkbox"/> 2	<input type="checkbox"/> 3	<input type="checkbox"/> 4	<input type="checkbox"/> 0	<input checked="" type="checkbox"/> 1	<input type="checkbox"/> 2	<input type="checkbox"/> 3	<input type="checkbox"/> 4

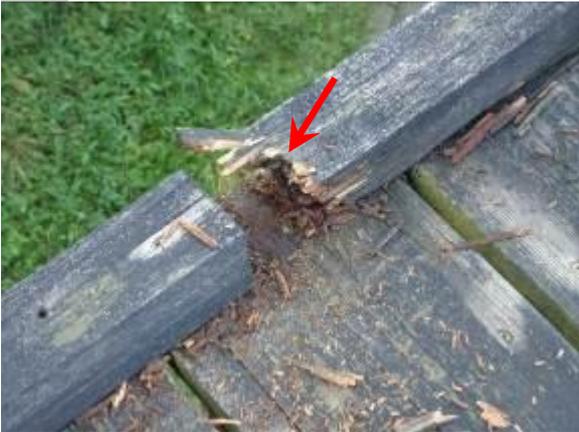
Schadensbeschreibung: Schäden an den Fußleisten (Unterstrom) durch holzerstörende Pilze. Nach Ril 804.1101 muss die Fußleiste eine Höhe von 10cm aufweisen (hier nicht erfüllt).						
Ortung:	Fußleiste Unterstrom – häufig schadhaft																
Klassifizierung bezüglich Stand-, Betriebs und Verkehrssicherheit (Schadensstufe)																	
Standssicherheit					Betriebssicherheit					Verkehrssicherheit							
<input checked="" type="checkbox"/> 0	<input type="checkbox"/> 1	<input type="checkbox"/> 2	<input type="checkbox"/> 3	<input type="checkbox"/> 4	<input checked="" type="checkbox"/> 0	<input type="checkbox"/> 1	<input type="checkbox"/> 2	<input type="checkbox"/> 3	<input type="checkbox"/> 4	<input type="checkbox"/> 0	<input type="checkbox"/> 1	<input type="checkbox"/> 2	<input type="checkbox"/> 3	<input checked="" type="checkbox"/> 4

Schaden mit Sicherheitsrisiko																	
Standssicherheit			<input checked="" type="checkbox"/> ja <input type="checkbox"/> nein			Betriebssicherheit			<input checked="" type="checkbox"/> ja <input type="checkbox"/> nein			Verkehrssicherheit			<input checked="" type="checkbox"/> ja <input type="checkbox"/> nein

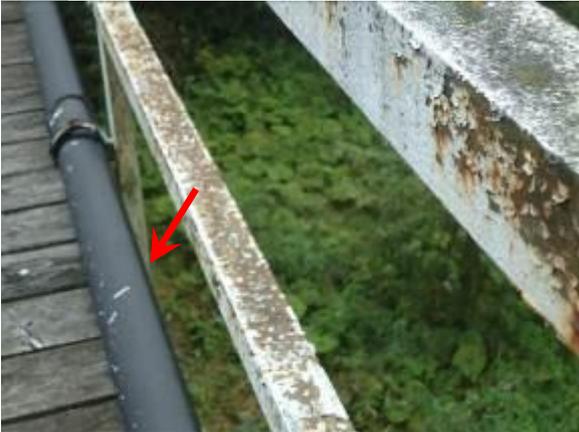
Prüfbefund Nr.	G-010													
Schadenstyp	Fußleisten fehlt (Oberstrom)													
Foto:

Schadensbeschreibung: Oberstrom ist keine Fußleiste installiert. Hier dient lediglich das an den Geländerpfosten „befestigte“ Leerrohr der Absturzsicherung im Fußbereich. Durch das Leerrohr wird zudem die Anforderung – max. Abstand 1cm zwischen Fußleiste und Lauffläche – bereichsweise überschritten. Das Leerrohr ist in weiten Bereichen nicht mehr fachgerecht befestigt.							
Ortung:	Oberflächenschutz Geländer - großflächig													
Klassifizierung bezüglich Stand-, Betriebs und Verkehrssicherheit (Schadensstufe)														
Standssicherheit				Betriebssicherheit				Verkehrssicherheit						
<input checked="" type="checkbox"/> 0	<input type="checkbox"/> 1	<input type="checkbox"/> 2	<input type="checkbox"/> 3	<input type="checkbox"/> 4	<input checked="" type="checkbox"/> 0	<input type="checkbox"/> 1	<input type="checkbox"/> 2	<input type="checkbox"/> 3	<input type="checkbox"/> 4	<input type="checkbox"/> 0	<input type="checkbox"/> 1	<input type="checkbox"/> 2	<input type="checkbox"/> 3	<input checked="" type="checkbox"/> 4

Schaden mit Sicherheitsrisiko														
Standssicherheit		<input type="checkbox"/> ja <input checked="" type="checkbox"/> nein	Betriebssicherheit		<input type="checkbox"/> ja <input checked="" type="checkbox"/> nein	Verkehrssicherheit			<input checked="" type="checkbox"/> ja <input type="checkbox"/> nein

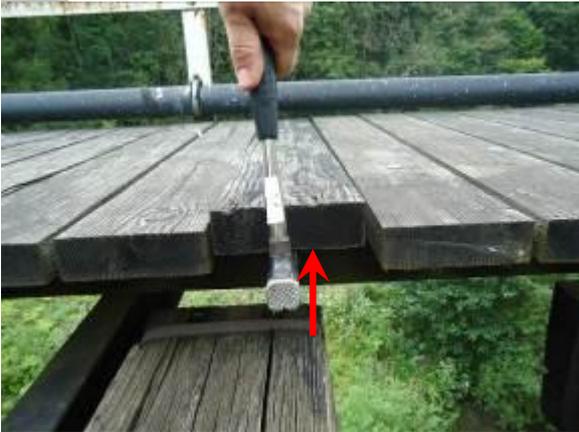
Prüfbefund Nr.	G-011													
Schadenstyp	Loser Bohlenbelag													
Foto:

Schadensbeschreibung: Loser Bohlenbelag bedingt durch verfaulte Unterkonstruktion.							
Ortung:	Loser Bohlenbelag – stellenweise, unabsehbar													
Klassifizierung bezüglich Stand-, Betriebs und Verkehrssicherheit (Schadensstufe)														
Standssicherheit				Betriebssicherheit				Verkehrssicherheit						
<input checked="" type="checkbox"/> 0	<input type="checkbox"/> 1	<input type="checkbox"/> 2	<input type="checkbox"/> 3	<input type="checkbox"/> 4	<input checked="" type="checkbox"/> 0	<input type="checkbox"/> 1	<input type="checkbox"/> 2	<input type="checkbox"/> 3	<input type="checkbox"/> 4	<input type="checkbox"/> 0	<input type="checkbox"/> 1	<input type="checkbox"/> 2	<input type="checkbox"/> 3	<input checked="" type="checkbox"/> 4
Schaden mit Sicherheitsrisiko														
Standssicherheit		<input type="checkbox"/> ja <input checked="" type="checkbox"/> nein	Betriebssicherheit		<input type="checkbox"/> ja <input checked="" type="checkbox"/> nein	Verkehrssicherheit			<input checked="" type="checkbox"/> ja <input type="checkbox"/> nein

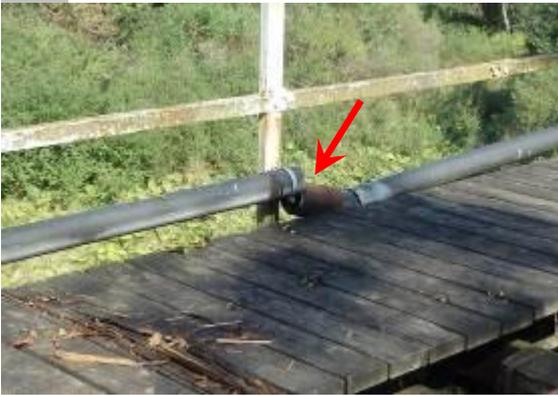
Prüfbefund Nr.	G-012		
Schadenstyp	Leitung – Schäden an Halterungen sowie am Leerrohr		
Foto:

Schadensbeschreibung:
			Das Leerrohr der Telekommunikationsleitung ist stellenweise schadhaft. Statische Ersatzmaßnahmen (bspw. Überschiebling) waren/sind nicht zielführend. Die Aufhängungen der Leerrohre an den Geländerpfosten sind in weiten Bereichen nicht ausreichend standsicher. Die Leitung wird stellenweise durch die Schäden außerplanmäßig belastet.
Ortung:	Gesamtes Bauwerk (Oberstrom)		
Klassifizierung bezüglich Stand-, Betriebs und Verkehrssicherheit (Schadensstufe)			
Standssicherheit	Betriebssicherheit		Verkehrssicherheit
<input type="checkbox"/> 0 <input type="checkbox"/> 1 <input checked="" type="checkbox"/> 2 <input type="checkbox"/> 3 <input type="checkbox"/> 4	<input checked="" type="checkbox"/> 0 <input type="checkbox"/> 1 <input type="checkbox"/> 2 <input type="checkbox"/> 3 <input type="checkbox"/> 4	<input type="checkbox"/> 0 <input type="checkbox"/> 1 <input checked="" type="checkbox"/> 2 <input type="checkbox"/> 3 <input type="checkbox"/> 4

Schaden mit Sicherheitsrisiko			
Standssicherheit	<input type="checkbox"/> ja <input checked="" type="checkbox"/> nein	Betriebssicherheit	<input type="checkbox"/> ja <input checked="" type="checkbox"/> nein
		Verkehrssicherheit	<input checked="" type="checkbox"/> ja <input type="checkbox"/> nein

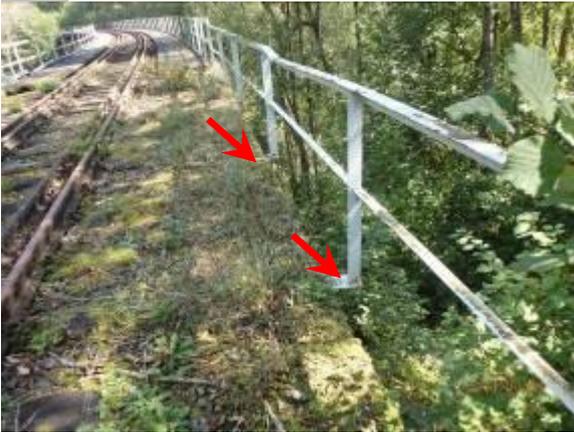
Prüfbefund Nr.	G-013		
Schadenstyp	Nicht fachgerechte Pfostenverankerung Geländer		
Foto:

Schadensbeschreibung:
			In einem Teilbereich wird das Geländer über auskragende Fußplatten abgelastet. Die Fußplatten sind statisch nicht geeignet, die zu berücksichtigenden Holmlasten in den Untergrund (hier Feld 7 bzw. Wandscheibe 6) abzuleiten.
Ortung:	Bauwerk im Bereich Wandscheibe 6 und Feld 7 - Südost		
Klassifizierung bezüglich Stand-, Betriebs und Verkehrssicherheit (Schadensstufe)			
Standssicherheit	Betriebssicherheit		Verkehrssicherheit
<input type="checkbox"/> 0 <input type="checkbox"/> 1 <input type="checkbox"/> 2 <input type="checkbox"/> 3 <input checked="" type="checkbox"/> 4	<input checked="" type="checkbox"/> 0 <input type="checkbox"/> 1 <input type="checkbox"/> 2 <input type="checkbox"/> 3 <input type="checkbox"/> 4	<input type="checkbox"/> 0 <input type="checkbox"/> 1 <input type="checkbox"/> 2 <input type="checkbox"/> 3 <input checked="" type="checkbox"/> 4

Schaden mit Sicherheitsrisiko			
Standssicherheit	<input checked="" type="checkbox"/> ja <input type="checkbox"/> nein	Betriebssicherheit	<input checked="" type="checkbox"/> ja <input type="checkbox"/> nein
		Verkehrssicherheit	<input checked="" type="checkbox"/> ja <input type="checkbox"/> nein

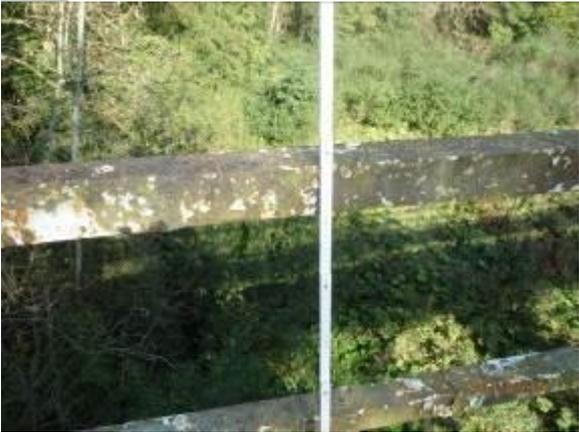
Prüfbefund Nr.	G-015													
Schadenstyp	Geländerhöhe													
Foto:

<p>Schadensbeschreibung:</p> <p>Die Geländerhöhe liegt in Teilbereichen unterhalb von 1,0m. es ist eine Mindesthöhe von 1,00m bei Absturzhöhen bis 12m erforderlich. In Teilbereichen (Gewässerbett) liegt die Absturzhöhe (Gewässersohle) in Teilbereichen über 12,0m. Hier ist eine Geländerhöhe von mindestens 1,10m erforderlich.</p>				
Ortung:	Geländer - Bereichsweise													
Klassifizierung bezüglich Stand-, Betriebs und Verkehrssicherheit (Schadensstufe)														
Standssicherheit					Betriebssicherheit					Verkehrssicherheit				
<input checked="" type="checkbox"/> 0	<input type="checkbox"/> 1	<input type="checkbox"/> 2	<input type="checkbox"/> 3	<input type="checkbox"/> 4	<input type="checkbox"/> 0	<input type="checkbox"/> 1	<input type="checkbox"/> 2	<input type="checkbox"/> 3	<input checked="" type="checkbox"/> 4	<input type="checkbox"/> 0	<input type="checkbox"/> 1	<input type="checkbox"/> 2	<input type="checkbox"/> 3	<input checked="" type="checkbox"/> 4

Schaden mit Sicherheitsrisiko														
Standssicherheit					Betriebssicherheit					Verkehrssicherheit				
<input type="checkbox"/> ja <input checked="" type="checkbox"/> nein					<input checked="" type="checkbox"/> ja <input type="checkbox"/> nein					<input checked="" type="checkbox"/> ja <input type="checkbox"/> nein

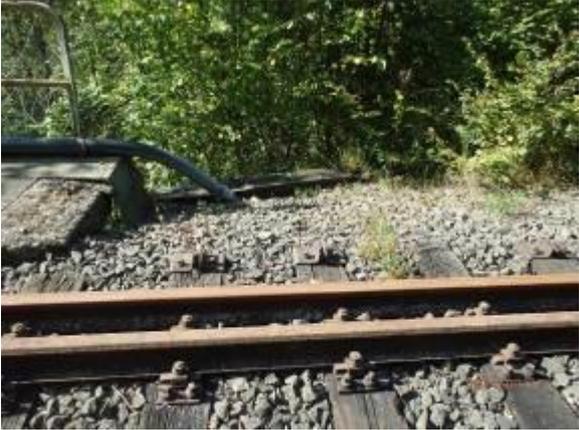
Prüfbefund Nr.	G-016																
Schadenstyp	Lagesicherung Schotterbett																
Foto:

Schadensbeschreibung: Die seitliche Lagesicherung des Schotterbettes ist im Bereich des Widerlagers 1 nicht ausreichend.									
Ortung:	Widerlager 1 - Westseite																
Klassifizierung bezüglich Stand-, Betriebs und Verkehrssicherheit (Schadensstufe)																	
Standssicherheit					Betriebssicherheit					Verkehrssicherheit							
<input checked="" type="checkbox"/> 0	<input type="checkbox"/> 1	<input type="checkbox"/> 2	<input type="checkbox"/> 3	<input type="checkbox"/> 4	<input type="checkbox"/> 0	<input type="checkbox"/> 1	<input type="checkbox"/> 2	<input checked="" type="checkbox"/> 3	<input type="checkbox"/> 4	<input type="checkbox"/> 0	<input type="checkbox"/> 1	<input type="checkbox"/> 2	<input checked="" type="checkbox"/> 3	<input type="checkbox"/> 4			
Schaden mit Sicherheitsrisiko

Standssicherheit			<input type="checkbox"/> ja <input checked="" type="checkbox"/> nein			Betriebssicherheit			<input checked="" type="checkbox"/> ja <input type="checkbox"/> nein			Verkehrssicherheit			<input checked="" type="checkbox"/> ja <input type="checkbox"/> nein

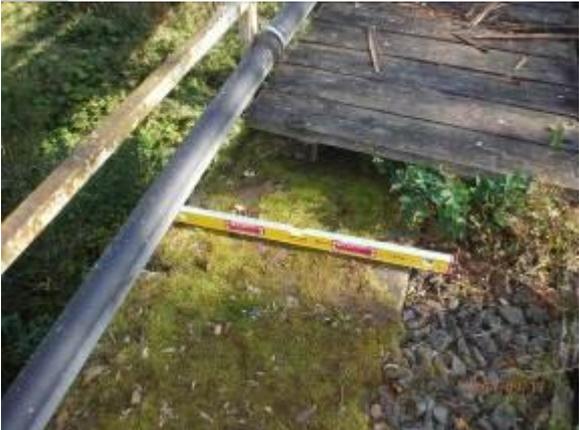
Prüfbefund Nr.	G-017																
Schadenstyp	Verkehrswege massiv – deutliche Schiefstellung																
Foto:

Schadensbeschreibung: Die gleichzeitig als Abdeckstein dienenden Wegeplatten weisen eine deutliche Schiefstellung auf, die maßgeblich auf die Verformungen der Bogenstirnwände und Flügelwände zurückzuführen sind. Der Übergangsbereich von den hölzernen Verkehrswegen auf die massiven Wegeplatten bergen einen Unfallschwerpunkt.									
Ortung:	Widerlager 2																
Klassifizierung bezüglich Stand-, Betriebs und Verkehrssicherheit (Schadensstufe)																	
Standssicherheit					Betriebssicherheit					Verkehrssicherheit							
<input checked="" type="checkbox"/> 0	<input type="checkbox"/> 1	<input type="checkbox"/> 2	<input type="checkbox"/> 3	<input type="checkbox"/> 4	<input type="checkbox"/> 0	<input type="checkbox"/> 1	<input checked="" type="checkbox"/> 2	<input type="checkbox"/> 3	<input type="checkbox"/> 4	<input type="checkbox"/> 0	<input type="checkbox"/> 1	<input checked="" type="checkbox"/> 2	<input type="checkbox"/> 3	<input type="checkbox"/> 4

Schaden mit Sicherheitsrisiko																	
Standssicherheit			<input checked="" type="checkbox"/> ja <input type="checkbox"/> nein			Betriebssicherheit			<input checked="" type="checkbox"/> ja <input type="checkbox"/> nein			Verkehrssicherheit			<input checked="" type="checkbox"/> ja <input type="checkbox"/> nein

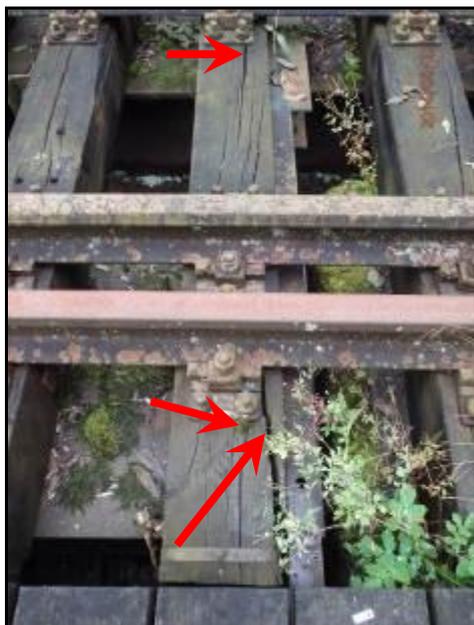
Die Holzschwellen der Fahrbahnkonstruktion weisen stellenweise Faulstellen und Risse auf, die die Lagesicherheit der Schwellenschrauben maßgeblich beeinträchtigen (~5%).

Die Schwellen sind ansonsten von Rissen und daraus resultierenden Faulstellen gekennzeichnet, die die Lastübertragung in die Tragkonstruktion maßgeblich beeinträchtigen (~10% der Schwellen).

An nahezu allen Schwellen ist mindestens ein Befestigungsmittel nicht ausreichend kraftschlüssig montiert (95% der Schwellen betroffen).
